Inspección y diagnóstico de la Catedral de Potosí, Bolivia

Inspection and diagnosis of the Cathedral of Potosí, Bolivia

Jahdiel VILLAFUERTE¹, Michele D' AMATO², Michelangelo LATERZA³
Gunnady CARO⁴, Julio RUIZ⁵, Gonzalo SALAZAR⁶

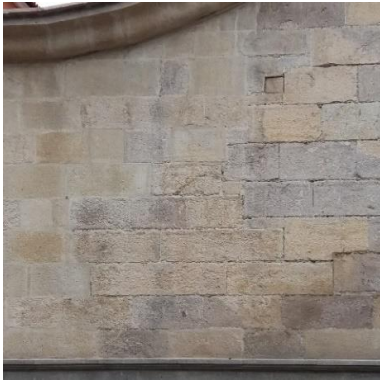
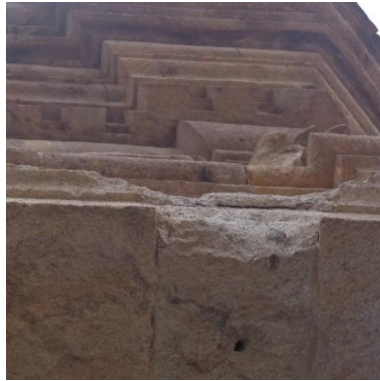
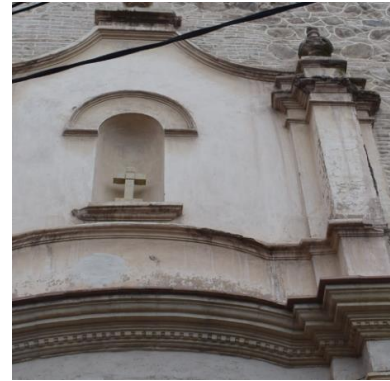
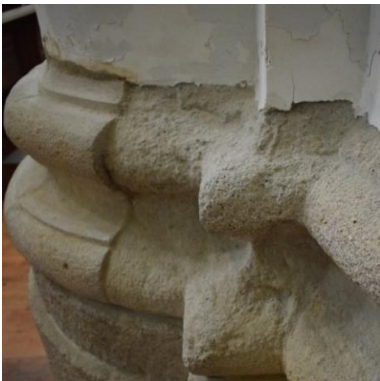
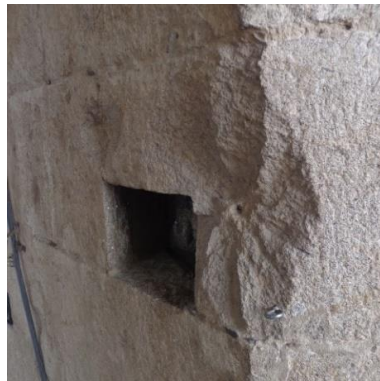
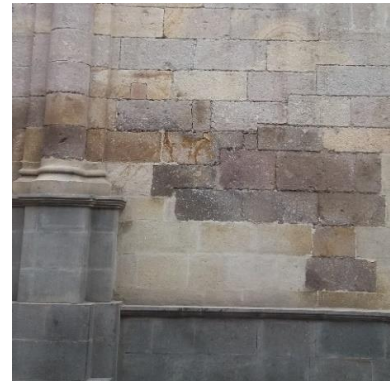
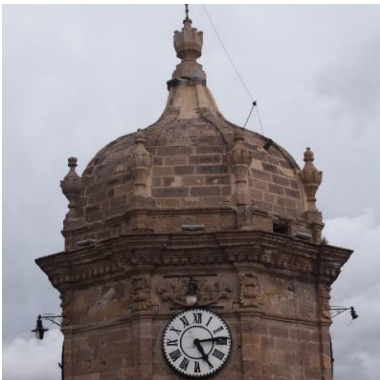
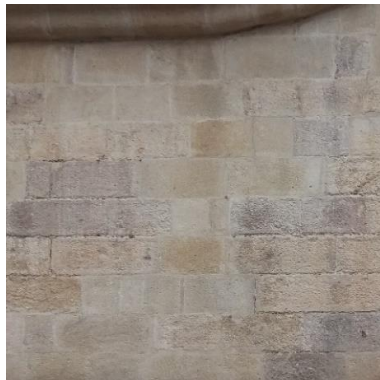
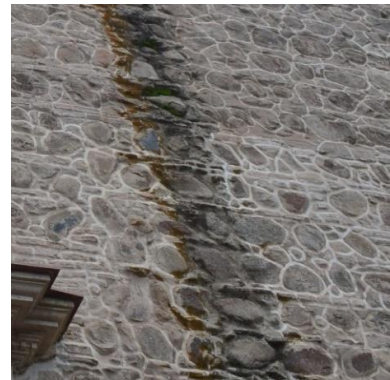
6	Alteración cromática	Tinción por humedad	Esta patología está presente desde el nivel más bajo hasta la cubierta de la iglesia. Se da en los sectores que están en contacto con la intemperie debido a la falta de impermeabilización de las coberturas, filtración del agua a través de juntas, descarga libre a partir de bajantes de agua y bio-colonización que también coadyuva a mantener la humedad en determinados sectores; estos factores permitieron una decoloración cromática de la piedra.
7		Pátina ferruginosa	Pátina ferruginosa se presenta debido a la exposición prolongada a la acción atmosférica, decolorando las rocas con una fina capa de ocre oscura.
8		Pátina de oxalato	Esta decoloración se da en todas las superficies de piedra labrada que se encuentran en los exteriores, tomando tonos naranjas a marrones debido a la exposición atmosférica.
9	Colonización biológica	Algas	Algas verdes a negruzcas alojadas en sectores húmedos producto del desalojo de aguas.

Figura 5 – Tipos de deterioro: (a) disgregación, (b) fragmentación, (c) disyunción de películas, (d) erosión, (e) daños de origen mecánico, (f) tinción por humedad, (g) pátina ferruginosa, (h) pátina de oxalato, (i) algas

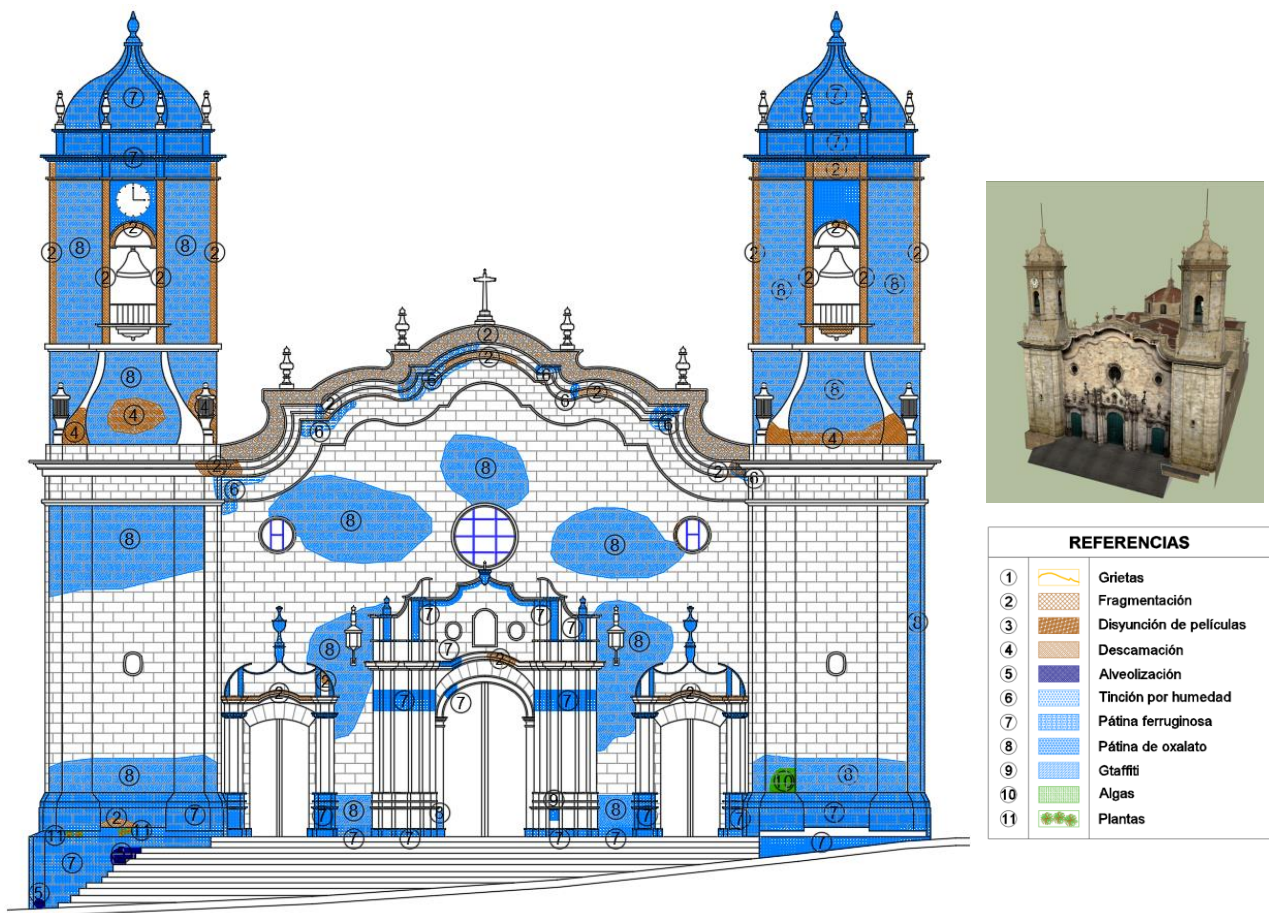
Figura 6 – Mapeo de daños de la Fachada Principal (Fachada Sur)

La Figura 6 indica el mapeo de daños de la fachada principal o fachada sur. Haciendo un análisis general de los deterioros encontrados, puede evidenciarse señales de fragmentación, principalmente en las esquinas de las unidades de mampostería y en los elementos ornamentales que adornan la fachada principal. En un porcentaje mayor se encuentran las patinas de oxalato y patinas ferruginosas que son los principales deterioros característicos del material de la mampostería expuestas al medio ambiente. No se tienen problemas relacionados a la humedad y a la colonización biológica, salvo en la parte inferior de la torre oeste en la que se manifiestan algas en una pequeña cantidad.

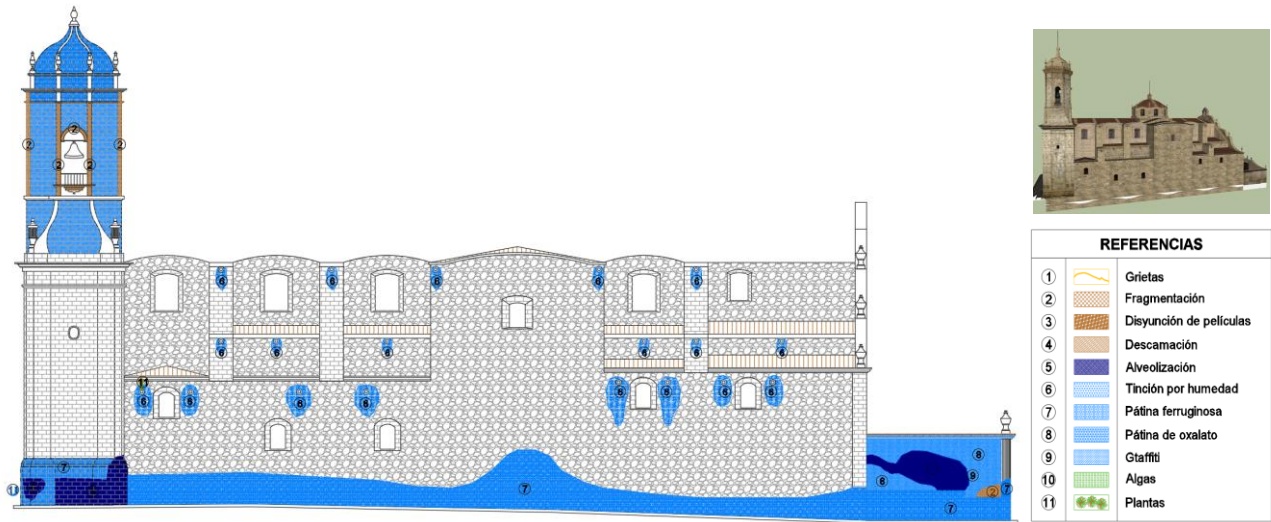
Figura 7 – Mapa de daños de la Fachada Este

Las Figuras 7 y 8 indican los deterioros de las fachadas este (lado calle Junín) y oeste (lado patio edificio COTAP) respectivamente. Puede apreciarse que la parte superior de las fachadas donde se sitúan las torres de las campanas, tienen los mismos problemas que la fachada principal que son la fragmentación, patinas de oxalato y patinas ferruginosas. En el cuerpo de las fachadas este y oeste no se presentan daños mayores asociados a fragmentación o desprendimientos, sin embargo, en la base de la fachada este ya puede apreciarse problemas asociados a la humedad provocando la decoloración de la piedra de mampostería; también la fachada oeste presenta colonización biológica que inicia en la cubierta de la estructura hasta la base del muro, esto se debe al deficiente sistema de drenaje de ese punto en particular, provocando acumulación de humedad.

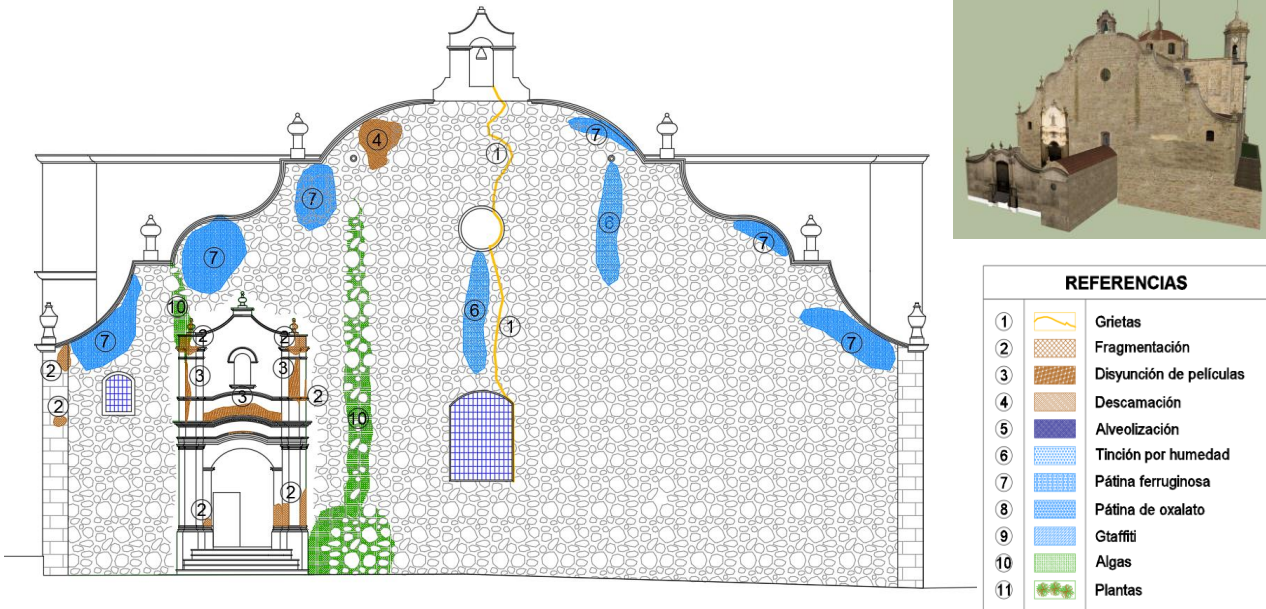
Figura 9 – Mapa de daños de la Fachada Norte - Interior

Las Figuras 9 y 10 indican los deterioros de la fachada norte interior y exterior respectivamente, las mismas son las que presentan mayor deterioro y presencia de daños de toda la catedral. La fachada norte interior presenta una grieta vertical visible que inicia en la parte superior de la fachada y finaliza a la altura de la ventana central de la fachada. Así mismo, se indica la presencia de humedad y colonización biológica en forma de algas en la parte derecha a la puerta de ingreso norte de la catedral. En la fachada exterior se presentan problemas de alveolización en un mayor porcentaje al resto de las patologías, también se debe sellar la presencia de patinas ferruginosas en la base de la fachada exterior.

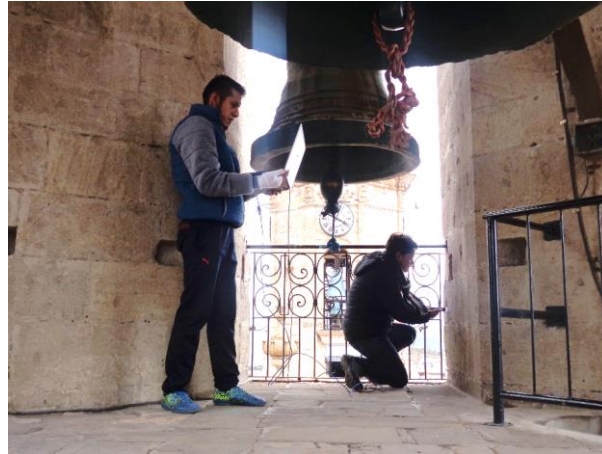
Durante la campaña de inspección, en el sector de las torres de las campanas este y oeste de la catedral, se pudo identificar fisuras en los bloques de piedras que componen la mampostería de la Catedral, las mismas, son fisuras locales que no afectan la estabilidad estructural, sin embargo, constituyen una fuente de deterioro futuro de la mampostería, pudiendo llegar a iniciar patologías asociadas a la penetración de agentes ambientales en los bloques de piedra (eflorescencias, ciclos de hielo y deshielo, sales solubles, etc.). En la Figura 11 se muestra el proceso de medición de fisuras mediante la regla electrónica VEHO 400X cuyo sistema de adquisición fue un computador portátil mediante el software Micro Capture Veho-VMS004.

Figura 11 – Medición del ancho de fisuras en las Torre Este de la Catedral.

Así mismo, en cuanto a las fisuras detectadas en las torres este y oeste, se debe proceder a una consolidación, para evitar la penetración de agentes externos ambientales que puedan alterar el estado actual de los bloques de piedra analizados.

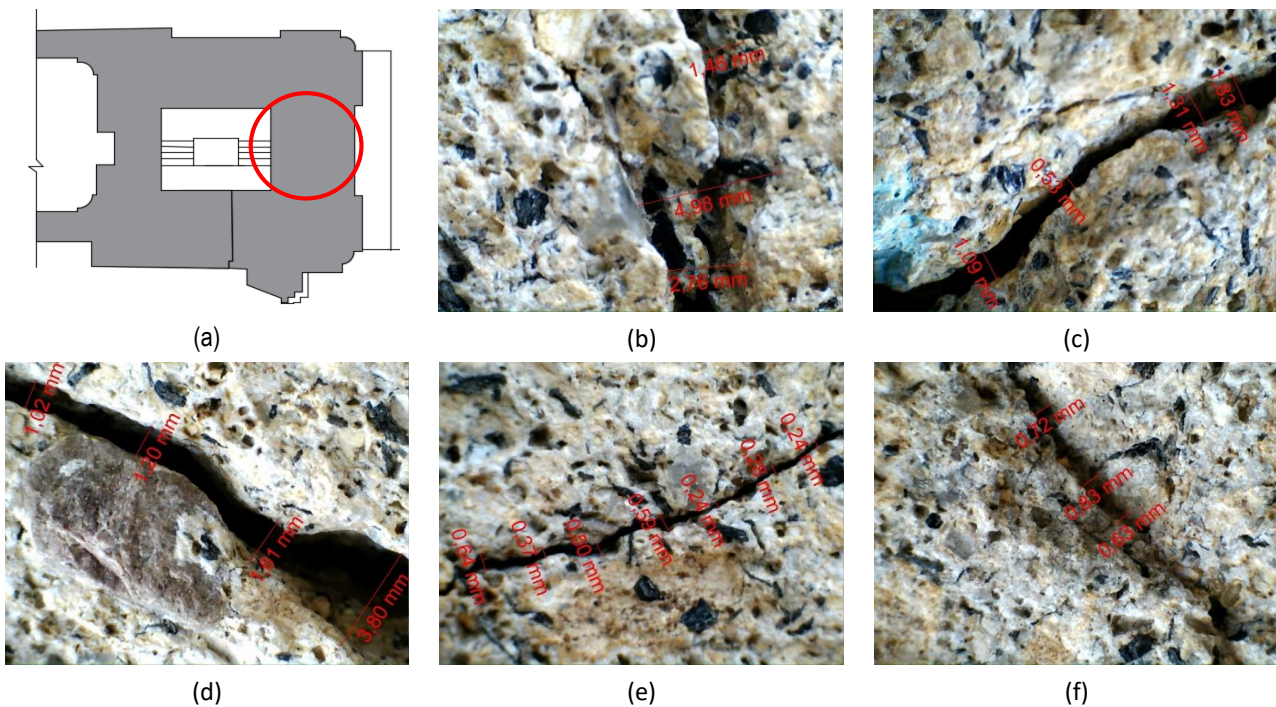
Fueron medidas fisuras aisladas en cinco unidades de piedra denominados BLOQUES, seguidos del número de muestra y la letra E en correspondencia a la torre este. El ancho de fisuras medidos en los bloques tiene una variación de 0,24 mm a 5 mm. La Figura 12 indica el sector de medición de la torre este y las mediciones acotadas directamente por la regla electrónica.

Figura 12 – Medición del ancho de fisuras en bloques piedra. (a) Sector de medición torre este. (b) Bloque 1E. (c) Bloque 2E. (d) Bloque 3E. (e) Bloque 4E. (f) Bloque 5E.

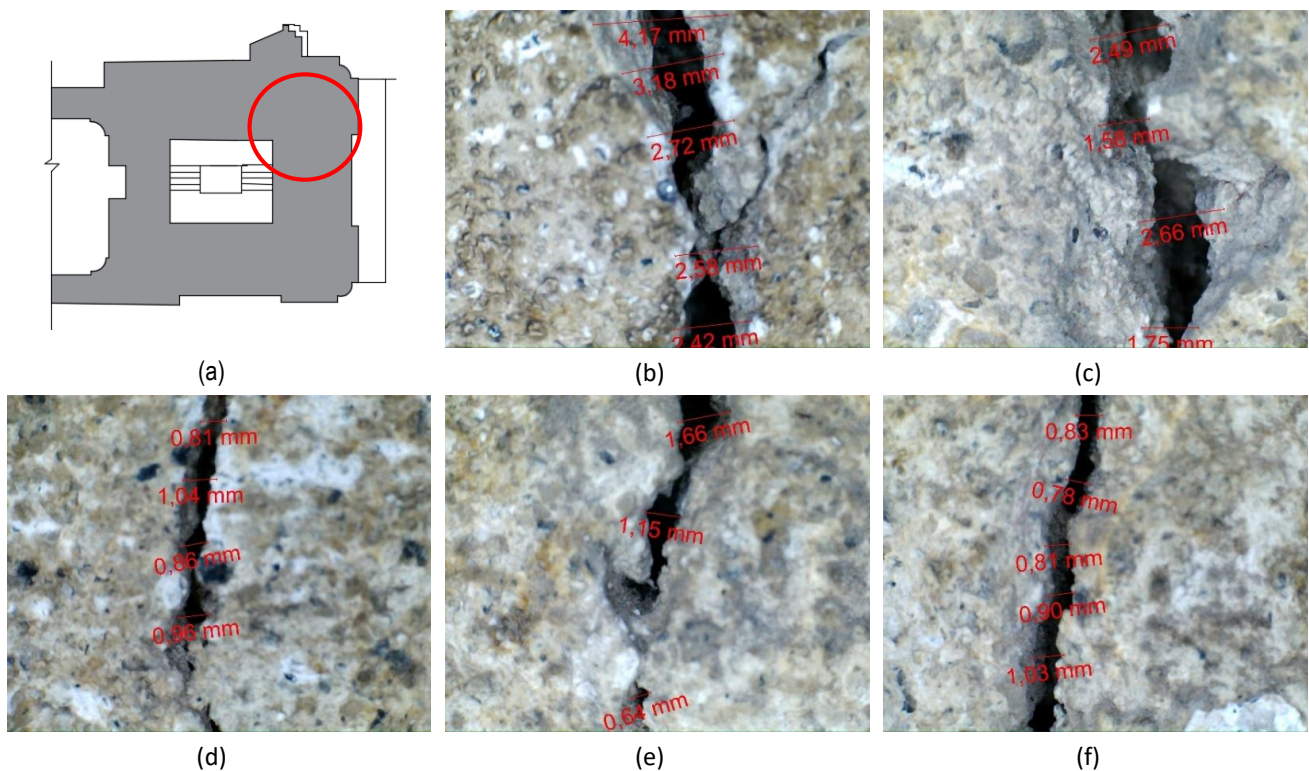
Así mismo, fueron medidas fisuras aisladas en cinco unidades de piedra denominados BLOQUES, seguidos del número de muestra y la letra O en correspondencia a la torre oeste. Los bloques estudiados presentan mayor cantidad de fisuras cuyo ancho varía entre 0.80 mm a 4.17 mm. La Figura 13 indica el sector de medición de la torre oeste y las mediciones acotadas directamente por la regla electrónica.

Figura 13 – Medición del ancho de fisuras en bloques piedra. (a) Sector de medición torre oeste. (b) Bloque 10. (c) Bloque 20. (d) Bloque 30. (e) Bloque 40. (f) Bloque 5^º.

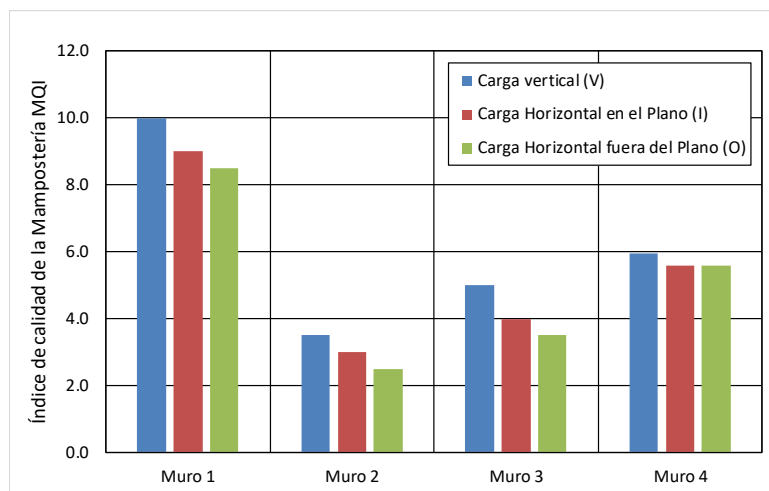
Para la evaluación del MQI en la catedral de Potosí, se analizaron cuatro tipos de mampostería ubicados en las cuatro fachadas de la catedral. La Tabla 5 indica el proceso de cálculo del MQI para los muros seleccionados. Como puede apreciarse en la Figura 14, la fachada principal de la catedral (Muro 1), presenta un excelente desempeño frente a acciones verticales y horizontales (Categoría A). La fachada este (Muro 2) presenta una Categoría B de comportamiento medio frente a las cargas verticales y un comportamiento inadecuado frente a acciones horizontales (Categoría C). Las fachadas oeste (Muro 3) y norte (Muro 4) presentan valores bajos del MQI sin embargo están dentro de la categoría A y B que describen desempeños adecuados frente a sollicitaciones verticales y horizontales.

Figura 14 – Índice de calidad de la mampostería para diferentes condiciones de carga

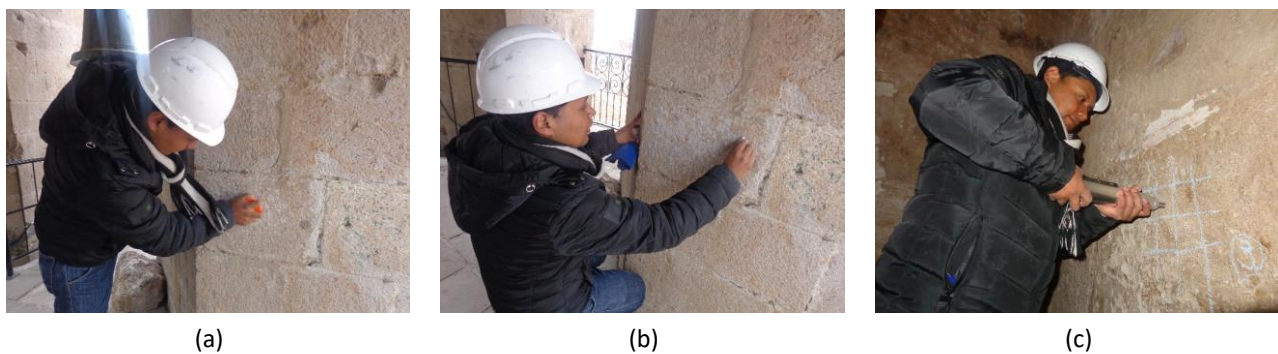
Dentro de los trabajos realizados en la catedral de Potosí, se determinó el número de rebotes (R_N) con un martillo esclerométrico para hormigón KETECH cuya energía de impacto es de 2.207 J. Dichas pruebas se llevaron a cabo en cuatro zonas ubicadas en el interior de las torres de la catedral a las que se tuvo acceso (ver Figura 15). La Tabla 6 muestra los resultados de los ensayos aplicados a las cuatro zonas de estudio.

Figura 15 – Ensayo de esclerometría. (a) Preparación de la superficie de ensayo. (b) Delimitación de los puntos de ensayo. (c) Procedimiento de ensayo
