Análisis y valoración de los aspectos
tecnológicos y deterioros de la
ornamentación de fachadas en
Montevideo

*Analysis and assessment of the
technological aspects and deterioration
of the ornamentation of facades in
Montevideo.*

Gianella Mussio, Carola Romay,
Veronica Ulfe, Ernesto Beretta, Julio Pereira

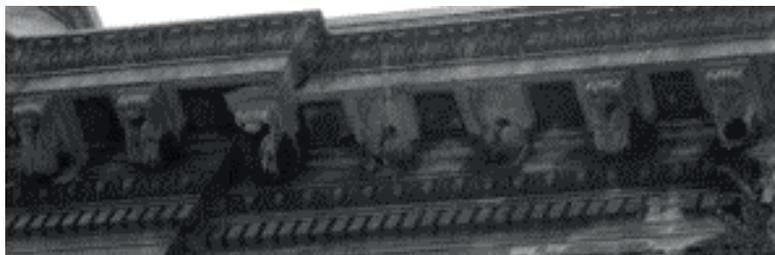
Imagen 4

Esta actividad ha permitido constatar que la suciedad es la lesión más frecuente (29%), seguido de la incorporación de elementos (15%) y de las fisuras o grietas (13%). Adicionalmente se observa otro grupo integrado por biodeterioro (8%), desprendimientos (7%), eflorescencias (6%) y manchados (5%). Las restantes ocurrencias fueron menores al 4%, a excepción las acciones vandálicas que no se observaron en dicha muestra. (Imagen 4)

Lesiones frecuentes: suciedad, desprendimientos, corrosión y biodeterioro.

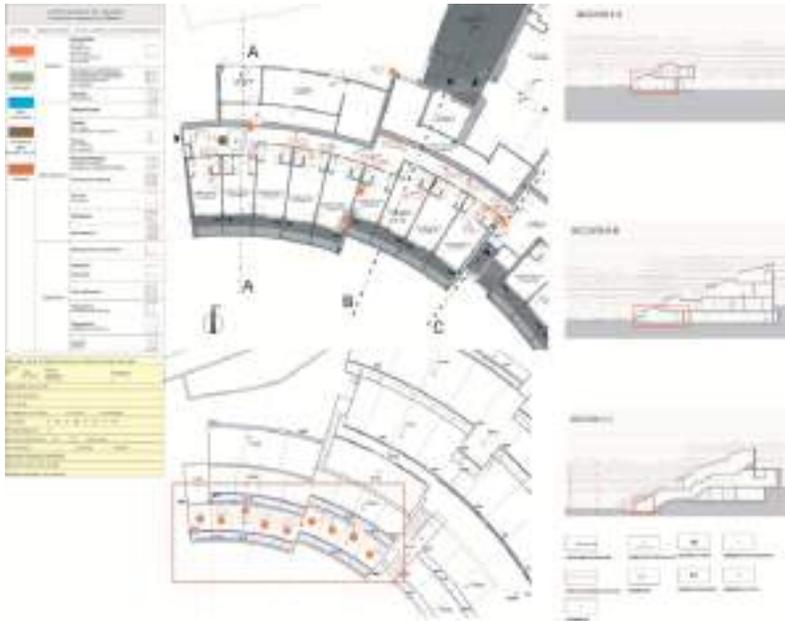
Durante la visita previa a la planta Nivel -2, cota -6,66m / -7,15m, se realiza la Inspección de los síntomas (manchas), configuración del mapeo y cuadro general de lesiones, fichas generales de toma de datos in situ, relevamiento y primer reportaje fotográfico (Imagen 3). Siendo el Ala Oeste la más afectada, centraremos nuestro estudio en la misma.

Imagen3. Mapa de lesiones, Planta Nivel-2 y Cubiertas, ala oeste. Planta y secciones.

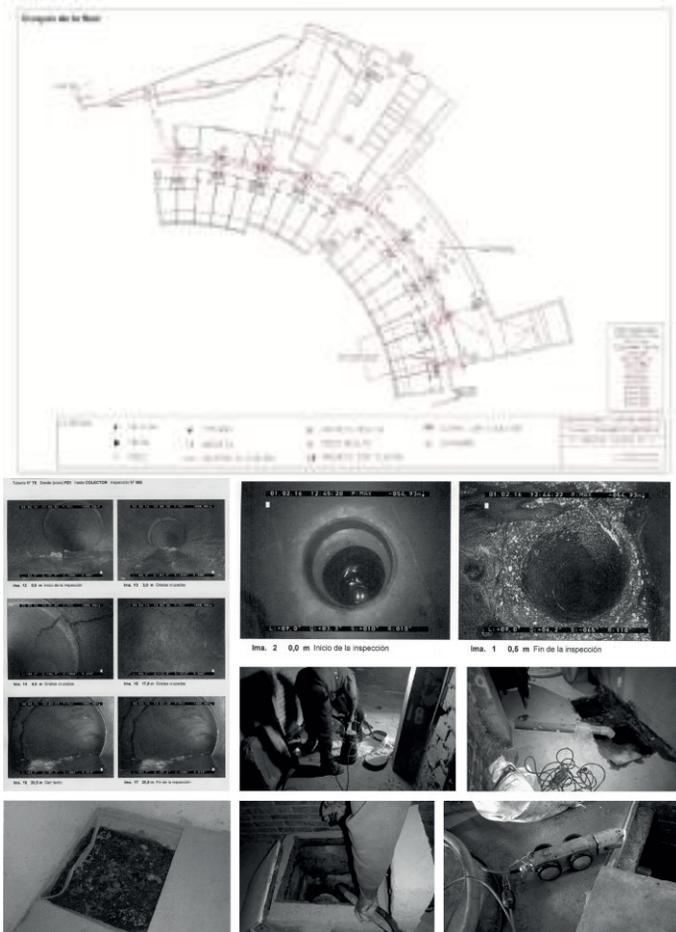
Resultados de la inspección: se confirma el deterioro total de la Red de Saneamiento.

Los Registros/arquetas y tuberías están obstruidas, hundidas, rotas y fisuradas con acumulaciones de escombros, grava, suciedad, hormigón y lechada (estos últimos elementos procedentes de los trabajos de rehabilitación de recalce de la cimentación del colegio y que han empeorado el estado de la red) lo que ha provocado infiltraciones hacia el terreno y aguas estancadas en la cuadrícula de vigas dispuestas sobre losa de hormigón que conforman el cimientto del sector en cuestión.

Imagen 4 y 5. Inspección red de saneamiento. Fuente: empresa Hermo Pocería y Construcciones, Madrid, España.

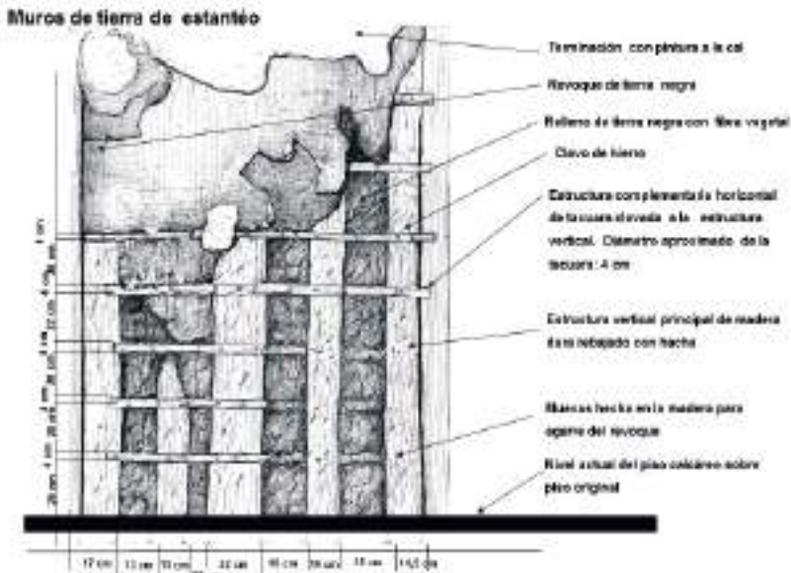
Imagen 4. Detalle estructura muraria

Detalle constructivo muro de salón 5, encontrado en esas condiciones en primeras visitas a obra.

El principal deterioro es la inclinación del muro, inicio de un volcamiento, hacia el patio. En el momento de la primera medición era de 15 cm, debido posiblemente al deterioro de algunas columnas y consecuente falta de apoyo, que desarticuló el sistema.

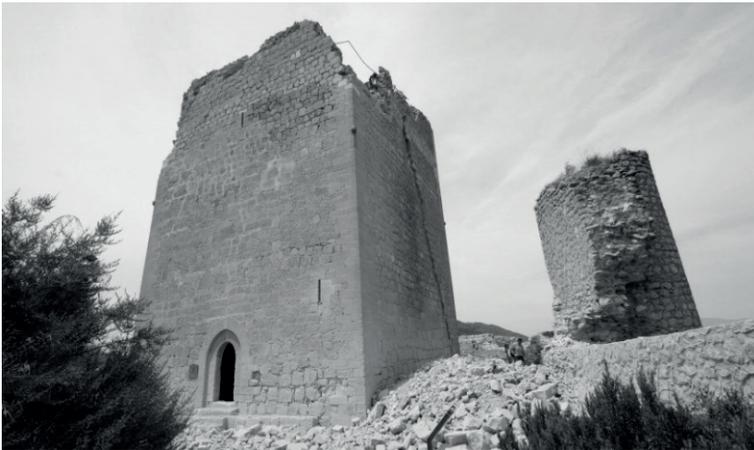
Imagen 2. Torre del Espolón. Daños por fractura de esquinas.

En la Torre del Espolón, la fractura de la esquina NO produjo el desplazamiento entre las fábricas de las caras Norte y Oeste de 10 cm en la base de la Torre alcanzando los 40 cm en la zona superior (Imagen 2) y originando igualmente el desplazamiento de las fábricas de los muros interiores del primer cuerpo, con grietas inclinadas que alcanzaron las aspilleras y separaron los sillares que conformaban la basa y el fuste de la columna de esquina [Jurado, 2012].

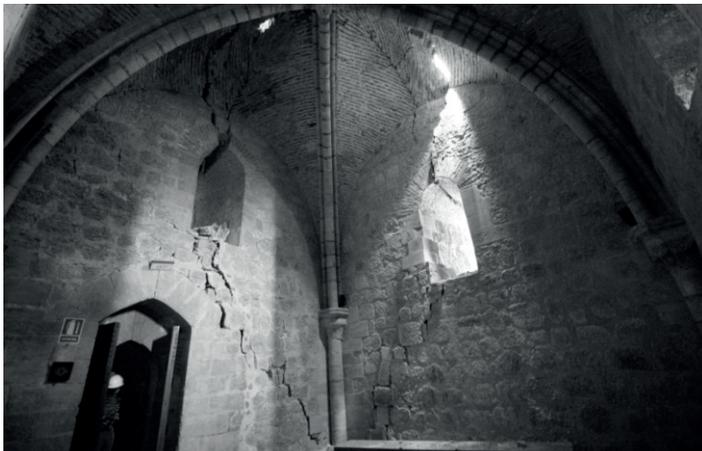
Imagen 3. Torre del Espolón. Interior Primer cuerpo.

En la bóveda de crucería de este primer cuerpo de la Torre se produjo el descenso del nervio con alineación NO respecto de la clave, originando la rotura de la plementería de ladrillo. La zona de coronación sufrió el desplome de las almenas y la rotura de parte de la cubierta de pavimento cerámico sobre tabiquillos ejecutada en la actuación de rehabilitación de 1970, así como el desprendimiento parcial de las fábricas de mampostería realizadas en 1957.
