A study of local collapse mechanisms of an ancient church in Matera

Michelangelo Laterza^a, Michele D'Amato^a, Vito Michele Casamassima^a, Michele Signorelli^a

^a DICEM – Dept. of European and Mediterranean Cultures: Architecture, Environment and Cultural Heritage. University of Basilicata, 75100 Matera, Italy.

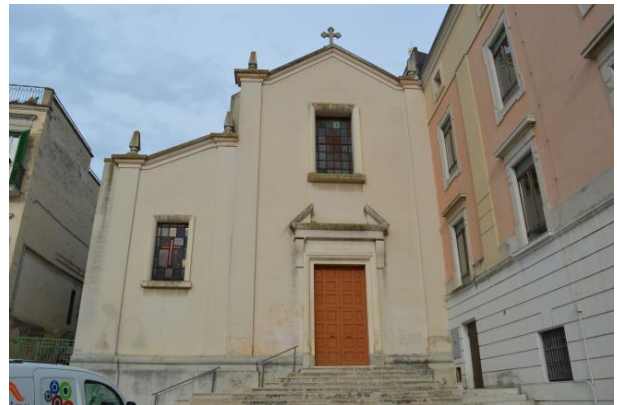
Figura 1. Facciata anteriore chiesa di San Rocco – Matera.

Oggi la chiesa, addossata sul lato destro alle edificazioni attigue, si presenta con una facciata caratterizzata da un portale costituito da incorniciatura con bordo interno concavo, un timpano triangolare spezzato sorretto da due mensole a volute (Figura 1); al centro, sopra l'architrave, vi è una lapide dedicatoria. All'interno, la navata centrale presenta archi che si susseguono lungo i fianchi formando, a destra, nicchie che accolgono altari minori, e a sinistra, altrettanti ingressi all'unica navata laterale. La navata laterale presenta una copertura composta da volte a crociera, mentre la navata centrale viene coperta da una volta a botte. L'imposta dell'ampia volta a botte è marcata da un cornicione aggettante. L'arco trionfale introduce nel presbiterio e nell'abside semicircolare concluso da una cupola (Figura 2); le pareti sono caratterizzate dalla presenza di stucchi e dipinti murari.

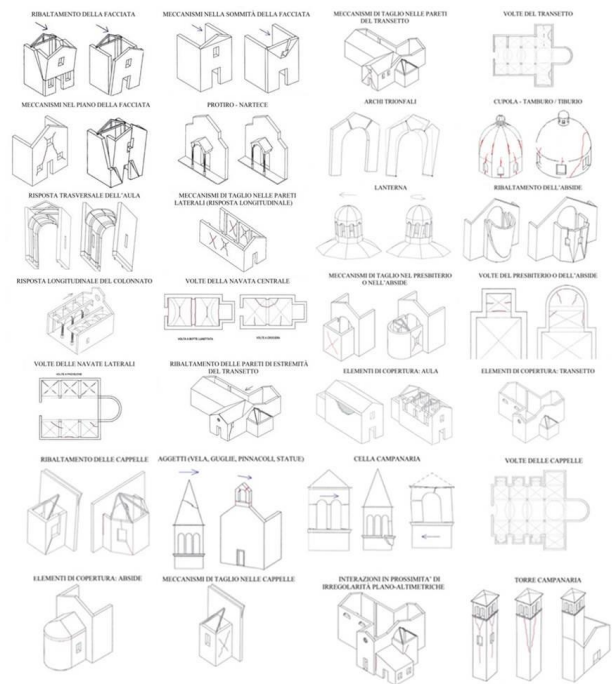
Figura 4. Meccanismi di collasso secondo le Linee Guida 2010.

Con particolare riferimento al livello di valutazione LV2 per le chiese, le Linee guida per la valutazione e riduzione del rischio sismico del patrimonio culturale hanno catalogato 28 meccanismi di collasso per effetto delle azioni

sismiche, così come riportato in Figura 4. Alcuni sono:

- *Ribaltamento della facciata*: Il meccanismo di ribaltamento rappresenta una delle situazioni di danno più frequenti provocate da un evento sismico. Il cinematiso si verifica a seguito della formazione di una o più cerniere cilindriche, orizzontali o inclinate, attorno alle quali ruota rigidamente il blocco interessato da sollecitazioni fuori dal piano. Nel caso specifico delle facciate, l'assenza totale di ammorsamenti o l'inefficienza dei collegamenti con i muri perimetrali determina, nei casi di attivazione del cinematiso in oggetto, la formazione di una cerniera cilindrica ad asse orizzontale, alla base o in quota rispetto al piano di campagna, e di un conseguente quadro fessurativo corredato di lesioni pressoché verticali, poste in prossimità dei cantonali. A favorire l'attivazione del cinematiso concorre la presenza di elementi spingenti, come puntoni di copertura, volte o archi, o ancora grandi aperture nelle pareti laterali.

- *Ribaltamento del timpano*: Tale danneggiamento è conseguenza dell'attivazione di un meccanismo di lesione orizzontale che investe la parte sommitale di facciata, determinando la rotazione fuori dal piano di macro elementi cuneiformi, a seguito della formazione di cerniere cilindriche oblique. Il meccanismo in questione è favorito dall'assenza di un'adeguata e funzionale connessione tra la struttura del timpano e la copertura che poggia su questa; inoltre, ulteriore causa determinante è la presenza di una pesante trave di colmo che genera un'azione di martellamento sulla parete, in vista di un evento tellurico, provocando l'instaurarsi di condizioni di instabilità.

- *Risposta trasversale dell'aula*: si tratta dello spazio compreso tra le pareti di chiusura laterale, le quali possono essere soggette, in occasione di evento sismico, a meccanismi di rottura che provocano ribaltamento fuori dal piano, sviluppando deformazioni o abbassamenti in chiave di archi o volte con conseguente formazione di cerniere plastiche. Il quadro fessurativo che ne deriva è composto da lesioni longitudinali, rispetto allo sviluppo dell'ambiente, che interessano gli archi di irrigidimento e che possono

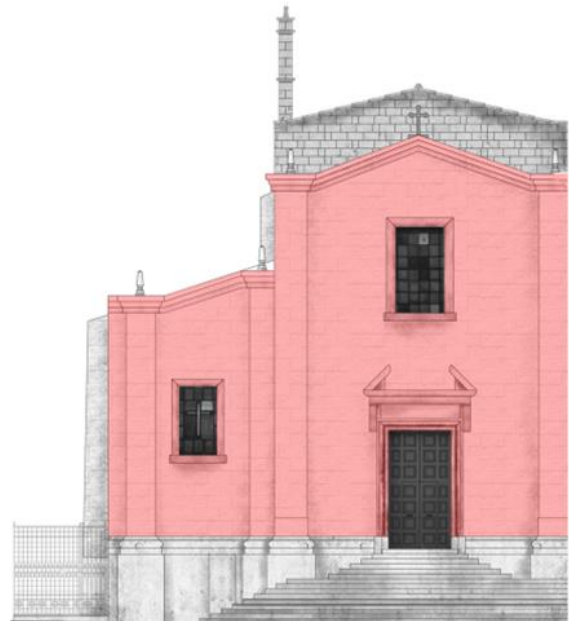
Figura 5. Ribaltamento semplice della facciata.

È stato ipotizzato un meccanismo di collasso che prevede il ribaltamento fuori dal piano del prospetto d'ingresso con coinvolgimento di tutte le paraste (Figura 5). Nel calcolo del moltiplicatore è stato considerato parte del proprio peso della prima volta a crociera e della volta a botte che poggiano anche sulla facciata unitamente al peso della muratura sovrastante. Infine, su quest'ultima, è stato considerato il

Per il cinematismo considerato, i momenti stabilizzanti e ribaltanti sono riportati in Tabella 2, mentre in Tabella 3 vengono riportati il moltiplicatore di collasso α_0 , l'accelerazione al suolo a_g^* corrispondente all'attivazione del meccanismo, e le accelerazioni attese al suolo a_g in sito allo SLV e SLC, assumendo un periodo di riferimento $V_R=35$ anni.

Moltiplicatore di collasso α_0	Acc. al suolo di attivazione del cinem. a_g^*	Accelerazione al suolo attesa in sito a_g	
		SLV	SLC
0,068	0,050g	0,121g	0,158g

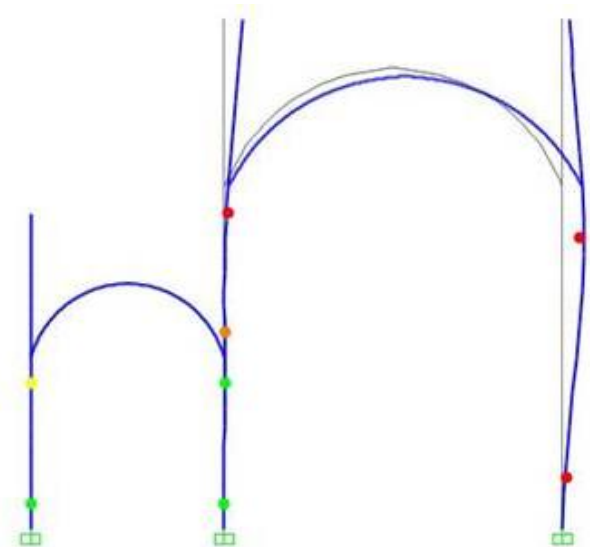
Figura 13. Aula.

A valle dell'analisi a carichi verticali sul modello globale, le aliquote di carico verticale con le relative spinte sono state assegnate ai macro-elementi considerati, e successivamente sono state eseguite le analisi di pushover sino al collasso. Da Figura 10 a Figura 13 si riportano i modelli FEM implementati. In particolare per gli elementi Shells non lineari è stato assegnato il legame costituito riportato in Figura 14, mentre per gli elementi frame in muratura invece è stato impiegato il legame indicato in Figura 15.

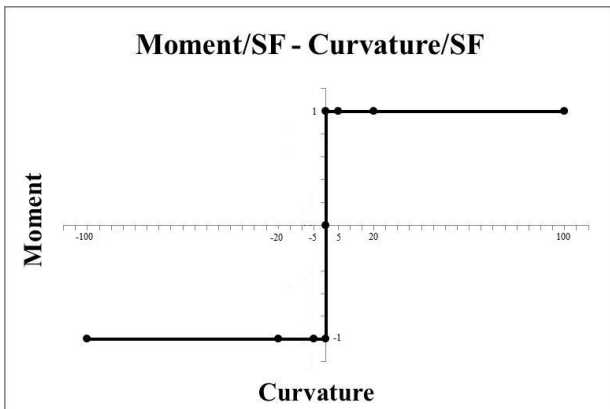
Figura 15. Legame Moment/SF – Curvature/SF. Moment/SF=26.5 kN m, Curvature/SF=0.0027 m^{-1}

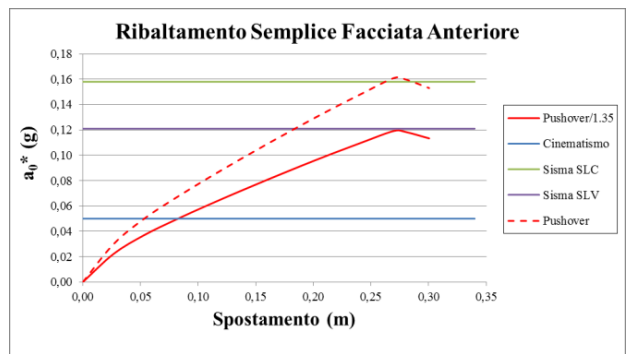
Figura 16. Confronti Ribaltamento semplice facciata.

I confronti tra i risultati ottenuti con il metodo LV2 (a macro elementi) e il metodo LV3 (analisi di pushover) vengono riportati nei grafici dalla Figura 16 alla Figura 19, in termini di spostamento in sommità d - accelerazione a_0^* spettrale corrispondente all'attivazione del meccanismo in esame. Inoltre, per completezza vengono riportate anche le accelerazioni a_0 spettrali corrispondenti a quelle attese a_g per il sito in esame sia allo SLV sia allo SLC. I risultati numerici sono sintetizzati anche nell'istogramma di Figura 20.

I confronti effettuati sul caso studio della Chiesa di San Rocco sono stati effettuati abbattendo la curva di pushover, così come indicato dalle “Linee guida per la valutazione e riduzione del rischio sismico del patrimonio culturale” di cui alla Circolare n.26/2010 del Ministero per i Beni e le Attività Culturali, utilizzando FC nel caso specifico pari a 1.35. Dai confronti eseguiti, sul caso oggetto di studio, si osserva che per tutti i cinematismi studiati, l’analisi di livello LV2 fornisce accelerazioni corrispondenti al cinematismo considerato sempre inferiori rispetto al livello LV3. Queste differenze di accelerazioni sono abbastanza prevedibili per via della natura stessa che le due tipologie di analisi hanno. Nel caso in esame con il livello LV3 sono state riscontrate accelerazioni massime sempre maggiori di circa il 30 per cento.

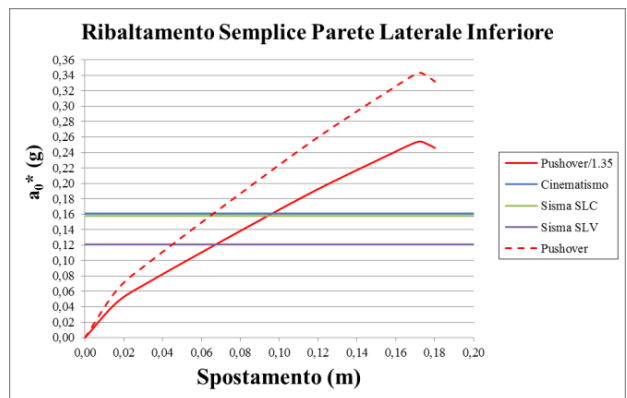
Figura 17. Confronti Ribaltamento semplice parete laterale inferiore.

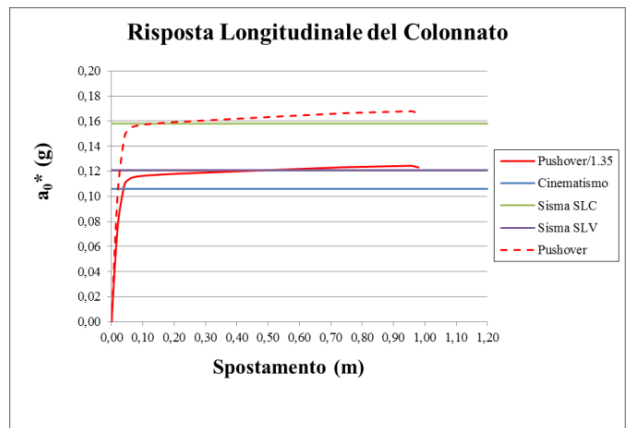
Figura 18. Confronti Risposta longitudinale del colonnato.

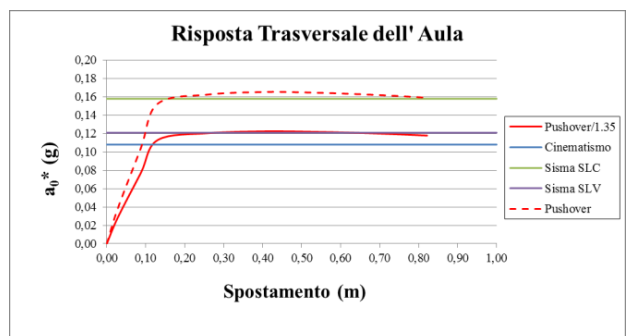
Figura 19. Confronti Risposta trasversale dell'aula.

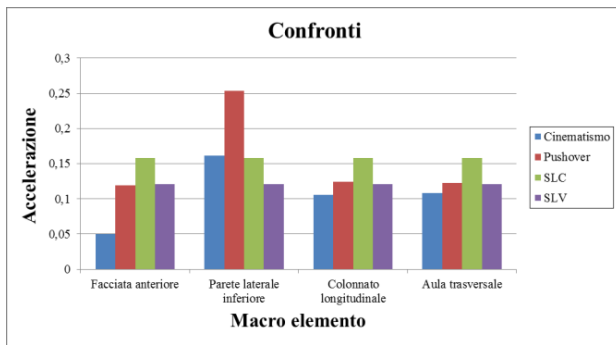
Figura 20. Istogramma dei confronti.
