**UNIVERSITÀ  
DEGLI STUDI DELLA  
BASILICATA**

**“Ingegneria per l’Innovazione e lo Sviluppo Sostenibile”**

**MODELLAZIONE, ANALISI E OTTIMIZZAZIONE DELLE TECNICHE DI  
RINFORZO PER L’INCREMENTO DELLA SICUREZZA STRUTTURALE E  
DELLA RESILIENZA DEI PONTI IN CALCESTRUZZO ARMATO CON  
SELLE GERBER**

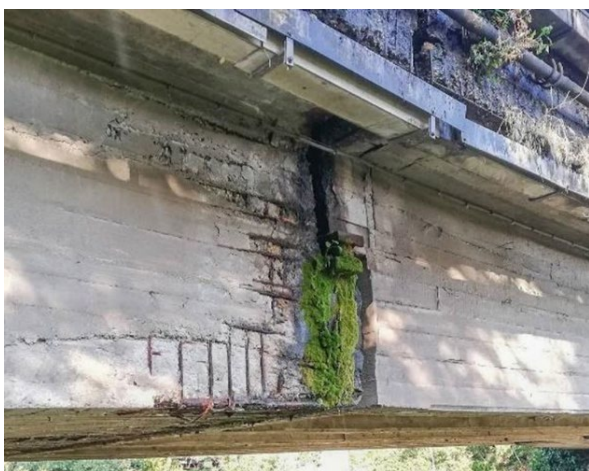
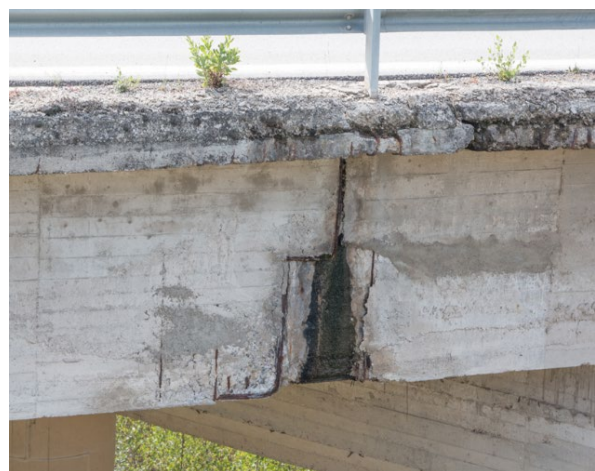
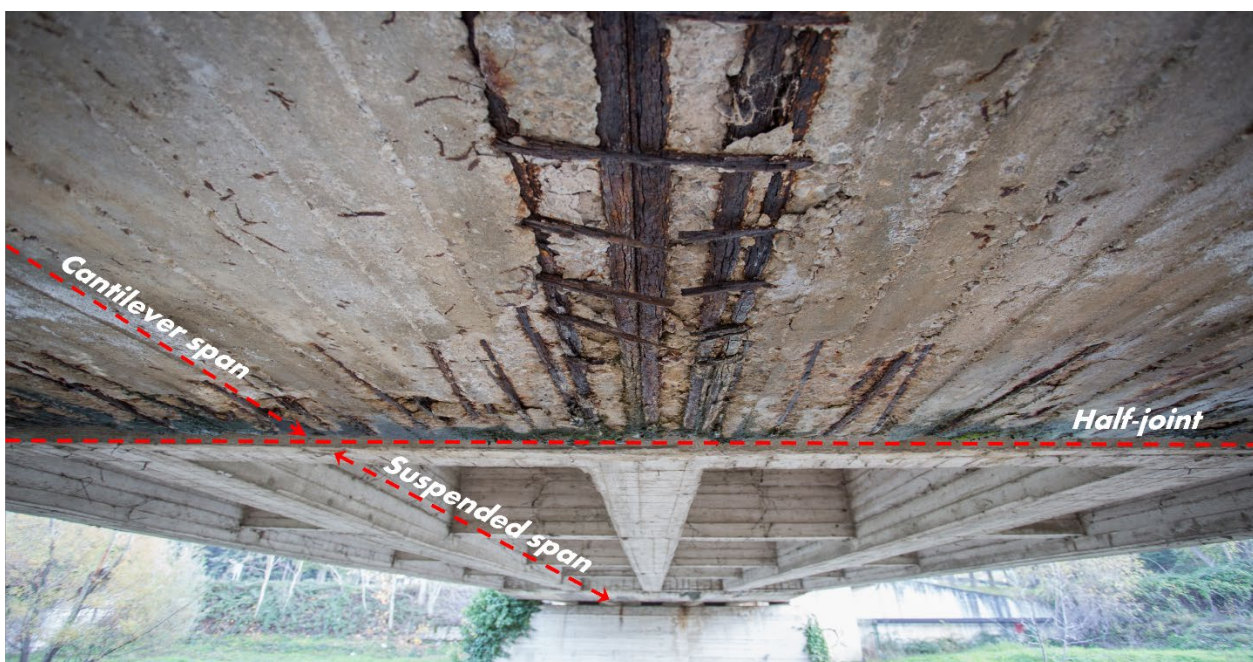
Figura 1.4 – a) Esempi di selle degradate appartenenti a ponti esistenti in calcestruzzo armato; b) concentrazione del degrado lungo l'intradosso della campata a sbalzo.

In particolare, a causa della loro conformazione geometrica e del posizionamento quali elementi di collegamento in corrispondenza dei giunti di dilatazione tra due impalcati successivi, le selle Gerber rappresentano punti preferenziali per lo scorrimento e il ristagno delle acque di piattaforma. L'associazione al susseguirsi di cicli di bagna-asciuga e alla presenza di ioni cloruro derivanti dai sali disgelanti utilizzati nelle stagioni invernali lungo i viadotti situati in zone a clima rigido (Bernal et al., 2016), oppure in zone marine dove i cloruri si diffondono facilmente in atmosfera (Gjørsv, 2014; Kim et al., 2020), comporta l'instaurarsi di condizioni ideali per l'innescò e la propagazione di fenomeni di corrosione delle armature e dei processi di ammaloramento del calcestruzzo che ne derivano, soprattutto in corrispondenza delle selle Gerber appartenenti alle campate a sbalzo (Figura 1.4a), le quali, a causa della gravità e del comportamento coesivo dell'acqua, presentano concentrazioni di degrado anche lungo tutto l'intradosso (Figura 1.4b).

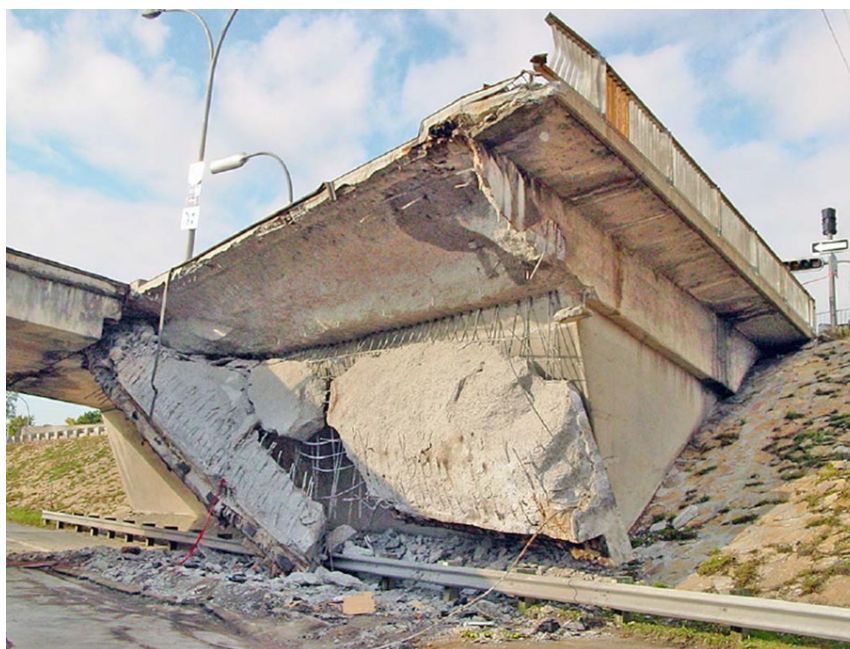
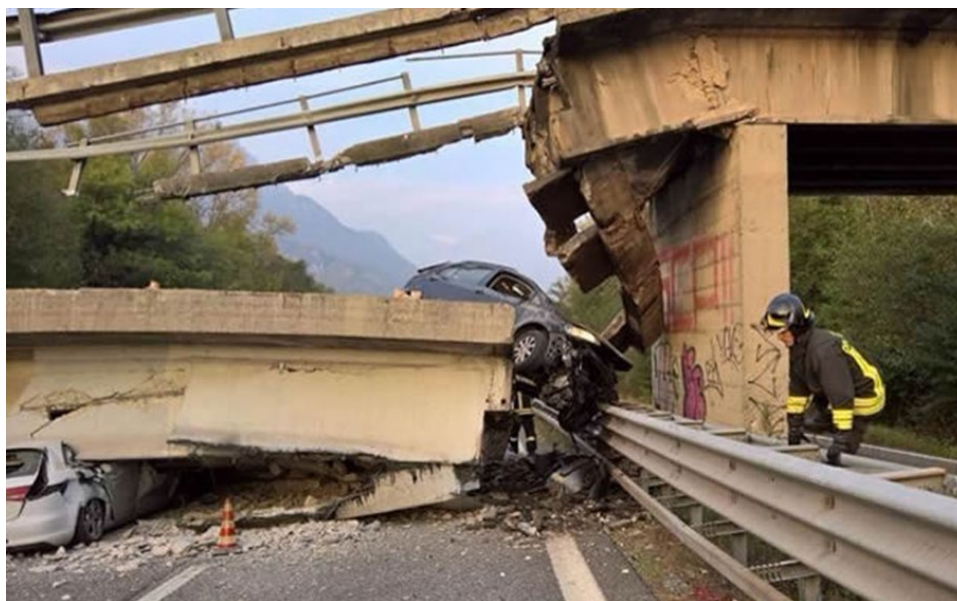
*Figura 1.5 – a) Crollo del cavalcavia a schema Gerber “de la Concorde” in Canada (Mitchell et al., 2011);  
b) crollo del cavalcavia Annone in provincia di Lecco.*

Le problematiche relative alle selle Gerber sono state responsabili sia di limitazioni operative dei ponti in calcestruzzo, sia del loro collasso parziale o completo (Granata et al., 2022). Nel 2006, un ponte situato a Laval in Canada, nello specifico il cavalcavia “de la Concorde”, crollò a causa di un cedimento di una sella (Figura 1.5a), causando cinque vittime e sei feriti (Jonhson et al., 2007; Mitchell et al., 2011). Il crollo avvenne sotto l’azione del solo peso proprio, vista la pressoché assenza di carichi da traffico durante l’episodio. In questo caso, il comitato di indagine constatò che una combinazione di diverse cause generò la condizione di collasso, comprendenti difetti di progettazione e costruzione legati ad una carenza in termini di armature a taglio e mancanza di adeguato ancoraggio delle barre diagonali, nonché effetti di corrosione delle armature accelerati dai cicli di gelo-disgelo caratteristici della zona.

Nel 2016, anche in Italia un ponte a schema Gerber, in particolare il cavalcavia di Annone in provincia di Lecco (Figura 1.5b), è crollato a seguito del passaggio di un convoglio eccezionale da 108 tonnellate. Anche in questo caso, il crollo, che ha causato una vittima e il ferimento di 5 persone, fu dovuto a una serie di fattori legati alla presenza di lesioni e deterioramenti preesistenti del ponte, nonché a difetti di progettazione nelle selle Gerber (Di Prisco et al., 2023).

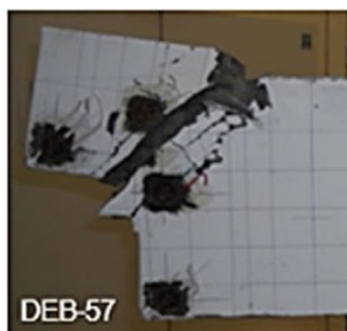
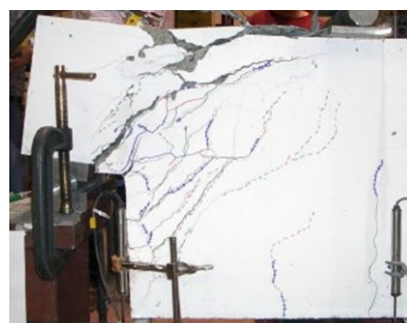
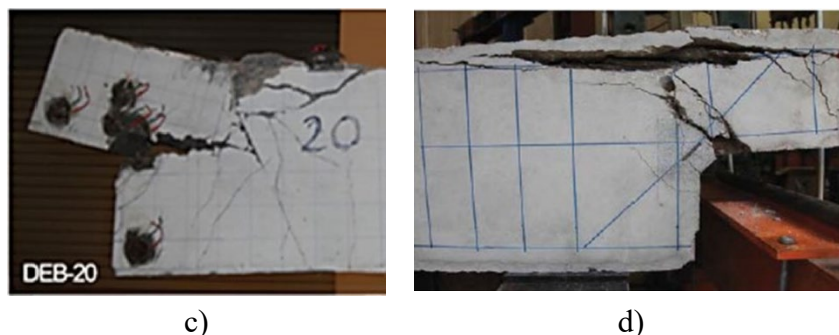
Figura 1.9 – Ulteriori possibili modalità di rottura: a) combinazione delle modalità 3 e 4 (Mohammed et al., 2020); b) combinazione delle modalità 3, 4 e 5 (Herzinger, 2008); c) rottura secondo una direzione orizzontale (Mohammed et al., 2020); d) rottura della zona di calcestruzzo compresso superiore (Mata-Falcón, 2015).

Esemplificativi, infatti, sono i provini riportati in Figura 1.9a,b, che rappresentano travi con estremità rastremate testate rispettivamente da Mohammed et al. (2020) e Herzinger (2008). La figura mostra condizioni di rottura che coinvolgono sia la modalità 3 che la modalità 4, con rottura prevalentemente a taglio della intera mensola, nel primo caso, e una distribuzione delle fessure che coinvolge non solo l’angolo rientrante e la mensola, ma anche la zona non rastremata della trave, quindi assimilabile ad una coesistenza delle modalità 3, 4 e 5, nel secondo caso.

Inoltre, non sempre la rottura può essere associata ad una sola o ad una combinazione delle 5 modalità indicate. Infatti, alcuni studi sperimentali (Mata-Falcón, 2015; Mohammed et al., 2020) hanno indicato anche altri tipi di rottura, quali quelli mostrati nella Figura 1.9c,d. In questi casi, la condizione di rottura si raggiunge attraverso la formazione di fessure allineate in modo orizzontale rispetto all’asse della trave, in un caso, e sia attraverso la formazione di fessure inclinate allo spigolo tra mensola e trave, sia con l’espulsione della zona superiore di calcestruzzo compresso, nell’altro.

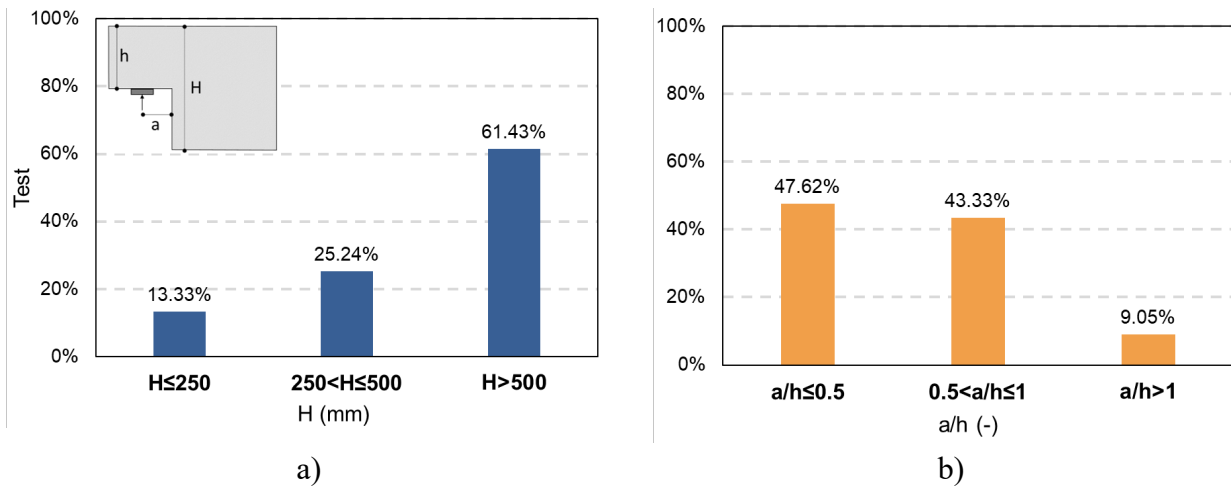
Figura 2.5 – a) Variabilità dell'altezza totale dei provini testati inseriti all'interno del database; b) variabilità del rapporto a/h.

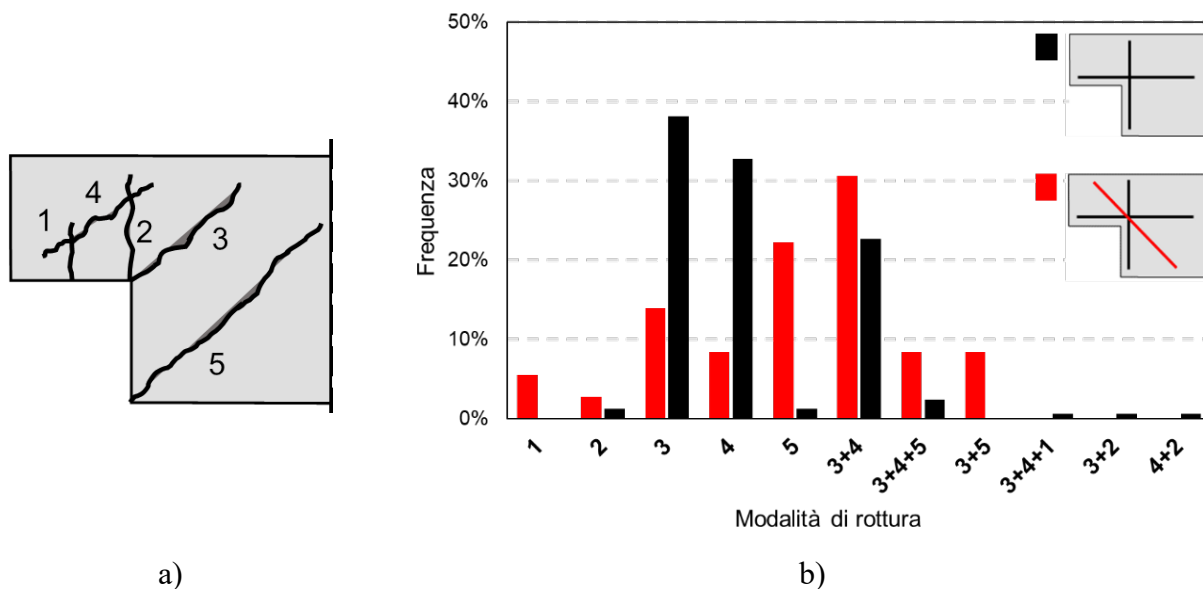
Figura 2.7 – a) Meccanismi di rottura considerati all'interno del database; b) individuazione dei meccanismi di rottura più frequenti in assenza e in presenza di armature inclinate.

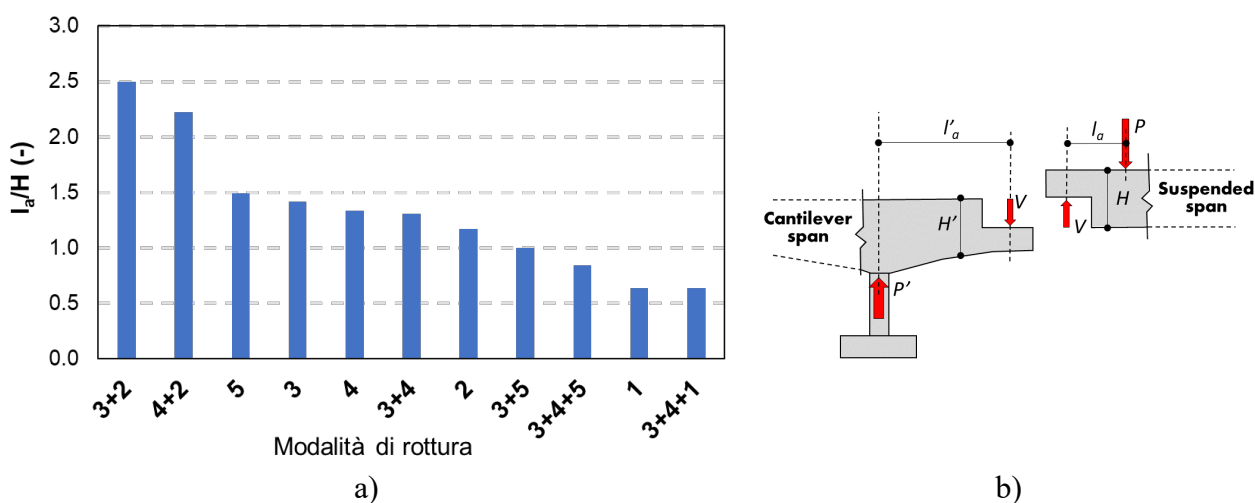
Figura 2.8 – a) Modalità di rottura più frequenti in funzione di valori decrescenti del parametro  $l_a/H$ ; b) schematizzazione del trasferimento dei carichi tra la sella di appoggio e quella appoggiata in un ponte Gerber.

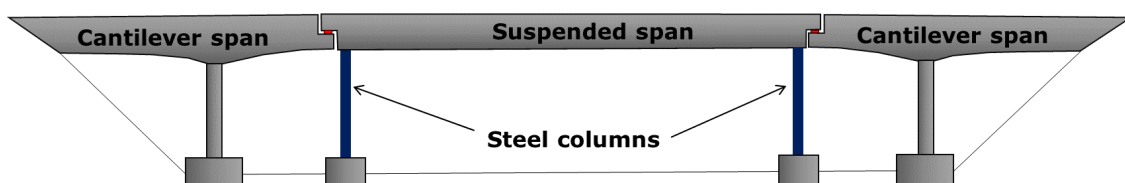
*Figura 3.1 – Installazione di colonne aggiuntive in acciaio per scaricare le selle Gerber in corrispondenza delle campate a sbalzo.*

Un modo molto semplice per ridurre i carichi in corrispondenza delle campate a sbalzo è quello di installare delle colonne aggiuntive in acciaio al di sotto delle selle Gerber appartenenti alla campata tampone (Figura 3.1). In questo modo, a seconda di come viene effettuato il collegamento tra gli elementi verticali aggiuntivi e le parti strutturali esistenti, è possibile ottenere uno scarico parziale o totale delle selle di appoggio consentendo di ripristinare i livelli di sicurezza (Kun et al., 2015).

Nonostante la sua semplicità di realizzazione e la possibilità di intervenire al di sotto delle strutture e non direttamente su di esse consentendo il normale traffico stradale, la tecnica presenta delle limitazioni e degli svantaggi. La prima limitazione riguarda la possibilità di implementazione soltanto nei casi in cui l'altezza del ponte rientra entro certi limiti, superati i quali la soluzione diventa non più economicamente vantaggiosa. La sua realizzazione dipende anche dalla presenza al di sotto del ponte di un'ulteriore strada, come nel caso dei sovrappassi autostradali, per la quale le colonne aggiuntive comporterebbero un restringimento della carreggiata non sempre compatibile in funzione della classificazione stradale, oppure di un corso d'acqua, che complicherebbe le operazioni di installazione dell'intervento.

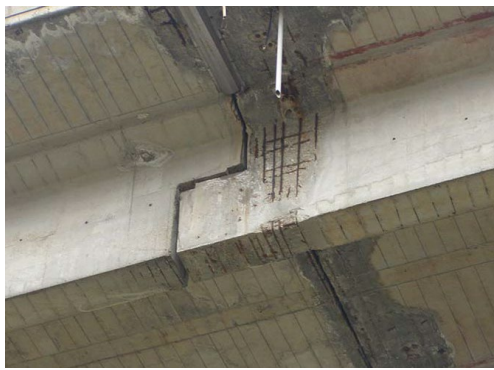
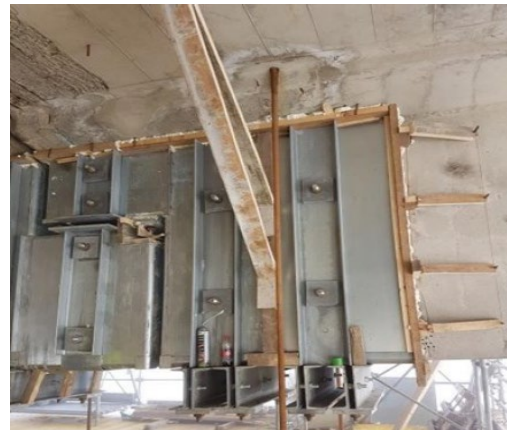
*Figura 3.8 – a) Schematizzazione di un intervento di rivestimento delle selle Gerber con piastre in acciaio; b) condizioni di degrado delle selle del viadotto Generale Franco Romano e c) realizzazione dell'intervento di rinforzo (Bertagnoli & Stellini, 2019).*

rivestimento in acciaio. La presenza delle lamiere rappresenta di per sé già un contributo aggiuntivo di resistenza che può essere ulteriormente incrementato installando lateralmente barre in acciaio post-tese, vincolate superiormente e inferiormente, come mostrato in Figura 3.8a.

Attraverso un intervento del genere sono state rinforzate le selle Gerber del viadotto Generale Franco Romano (Figura 3.8c), situato lungo l'autostrada A6 in Piemonte (Lafranconi et al., 2016; Bertagnoli & Stellini, 2019). Il viadotto, infatti, presentava uno stato avanzato di degrado in corrispondenza delle selle Gerber a causa della corrosione delle armature (Figura 3.8b). In quel caso, per la realizzazione dell'intervento non è stato necessario sollevare la campata semplicemente appoggiata, poiché le travi longitudinali in corrispondenza del giunto non erano collegate da alcun cordolo inferiore o trasverso, se non superiormente attraverso la soletta. Il sollevamento è stato effettuato, ma soltanto per la sostituzione dei dispositivi di appoggio.

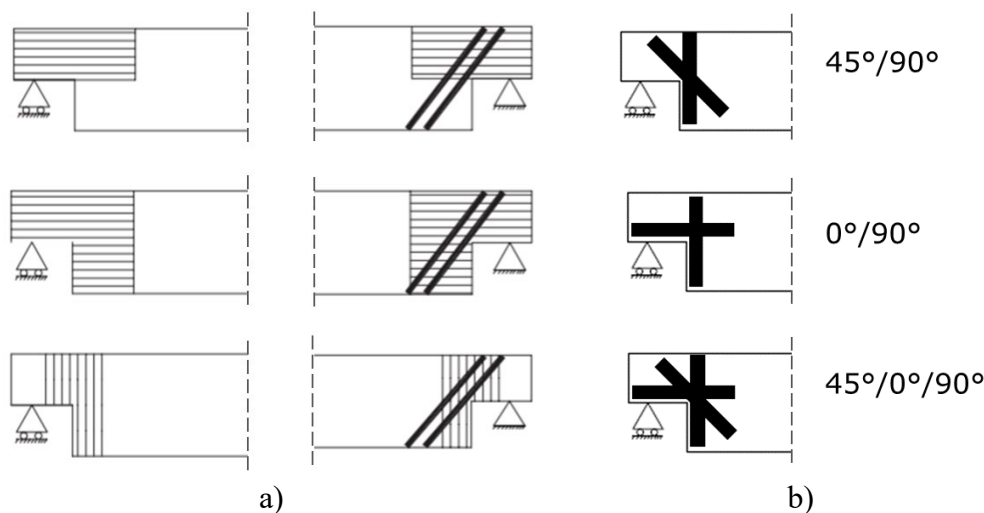
Figura 3.9 – a) Configurazioni di applicazione di materiali fibro-rinforzati testate da Taher (2005); b) differenti applicazioni testate da Nagy-György et al. (2012).

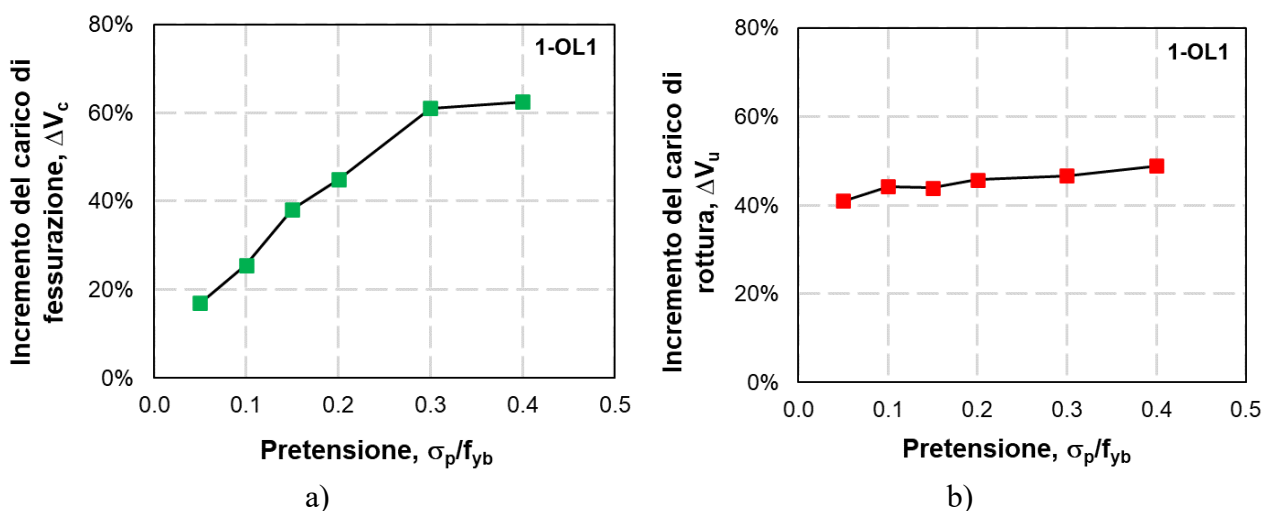
Figura 4.13 – a) Incremento delle prestazioni della sella 1-OL1 in termini di carico di fessurazione e b) in termini di capacità portante, rispetto alla condizione as-built.
