**Preserving heritage in a changing environment.  
Strategie proattive per il consolidamento  
dei materiali lapidei porosi:  
il caso dei Sassi di Matera**

Dottorato di Ricerca in  
Cities and Landscapes: Architecture,  
Archaeology, Cultural Heritage,  
History and Resources  
XXXVII Ciclo

Strategie proattive per il consolidamento dei materiali lapidei porosi:  
il caso dei *Sassi di Matera*

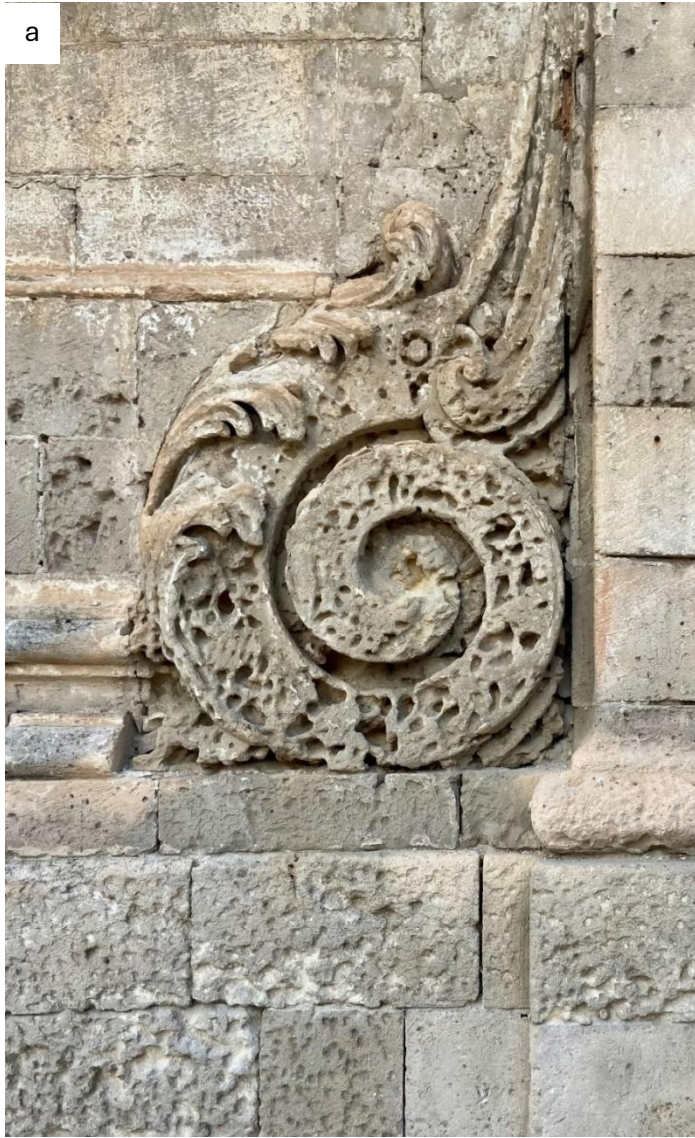
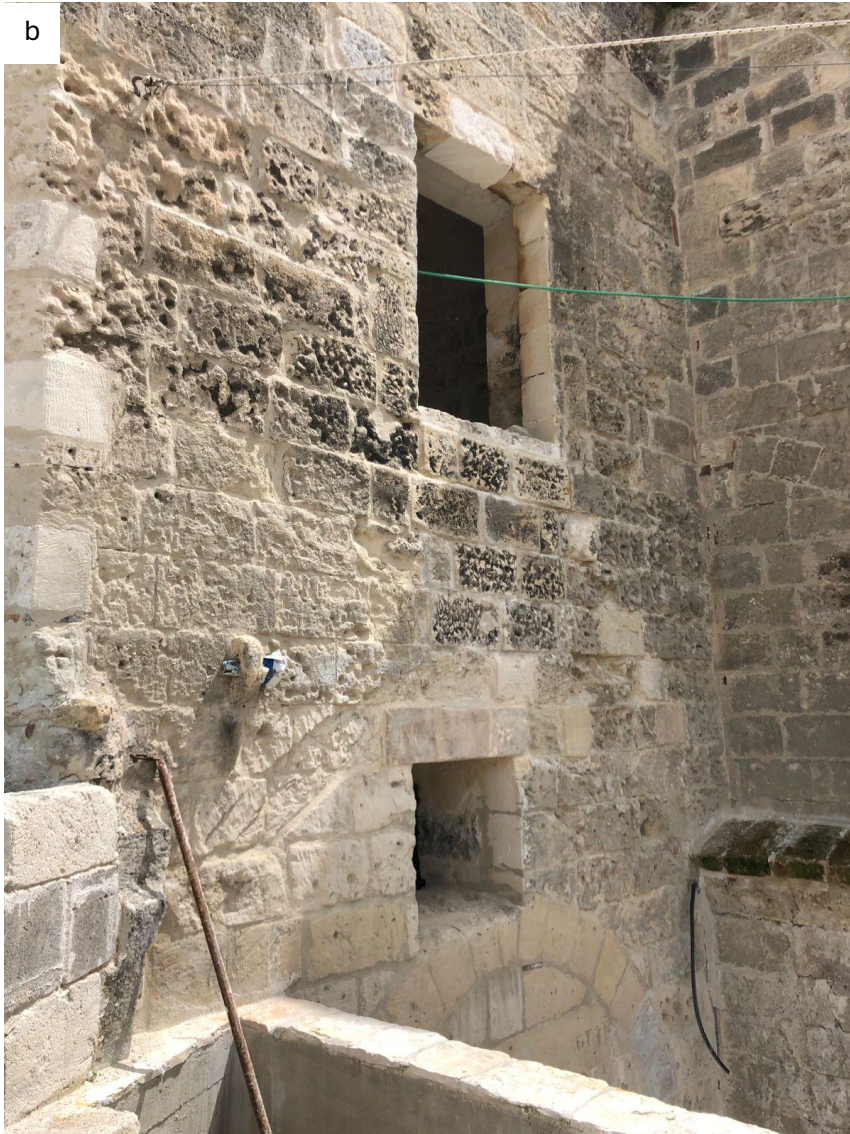
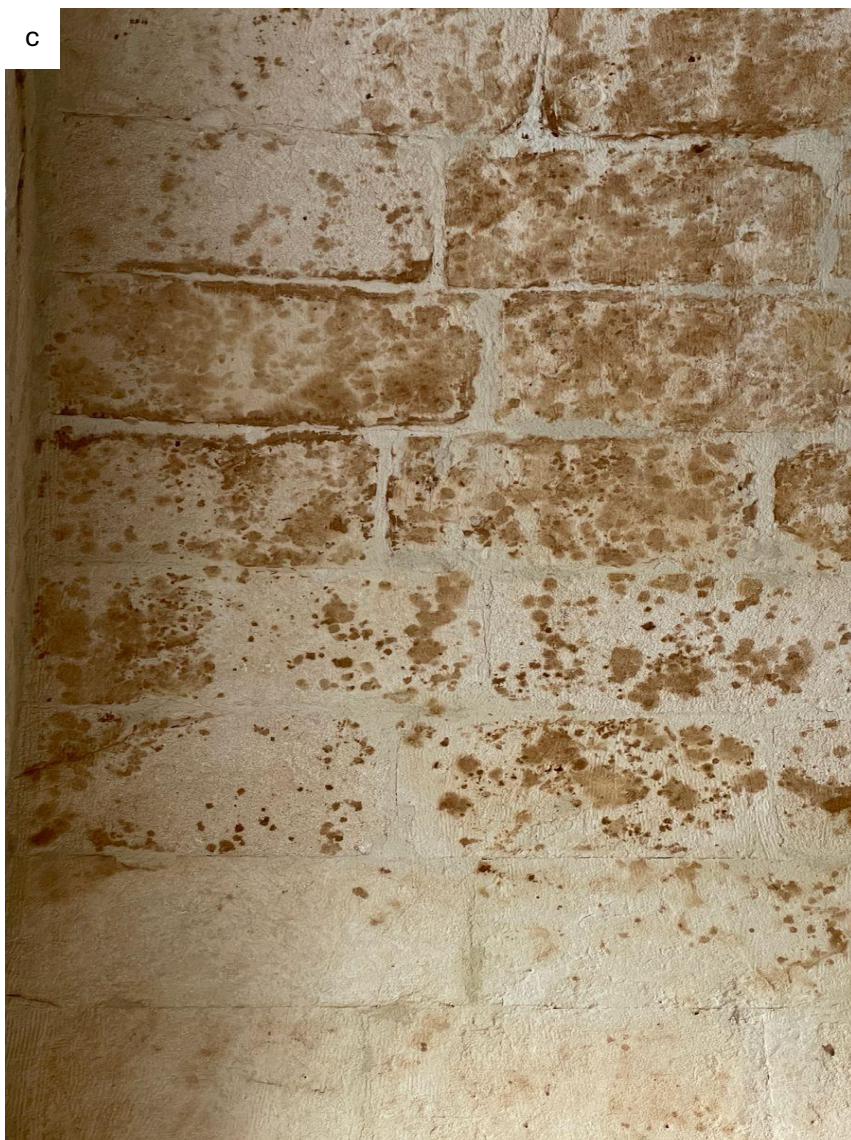
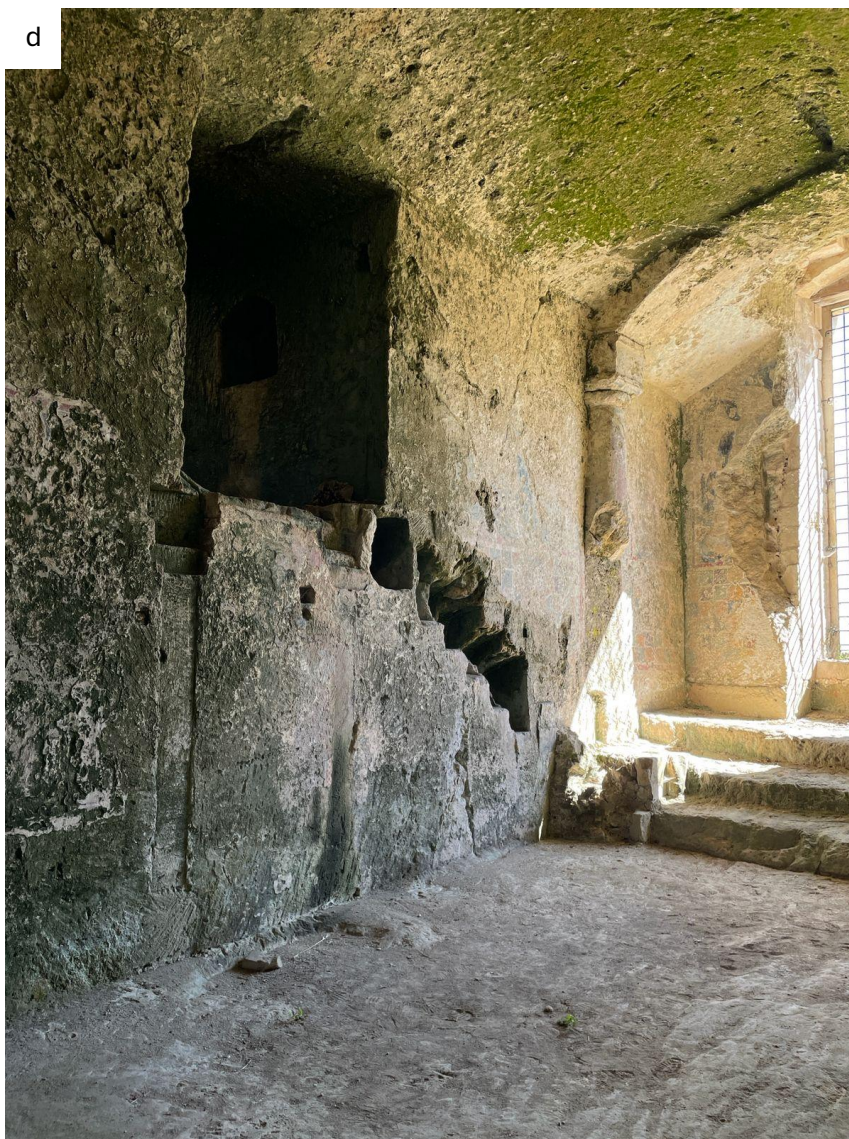
*Figura 13: Morfologie di degrado osservate sul costruito materano.  
a-b)alveolizzazione, c)patina ©Vito Porcari, d)patina biologica ©Vito Porcari*

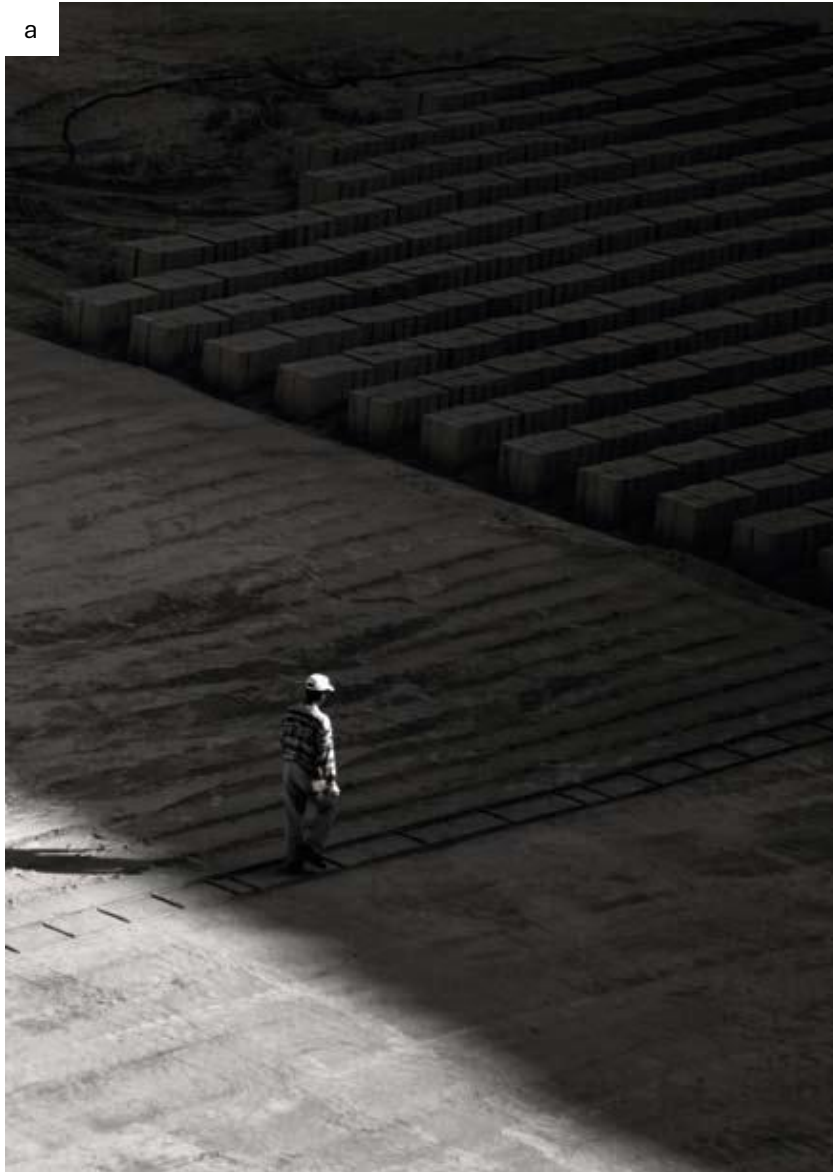
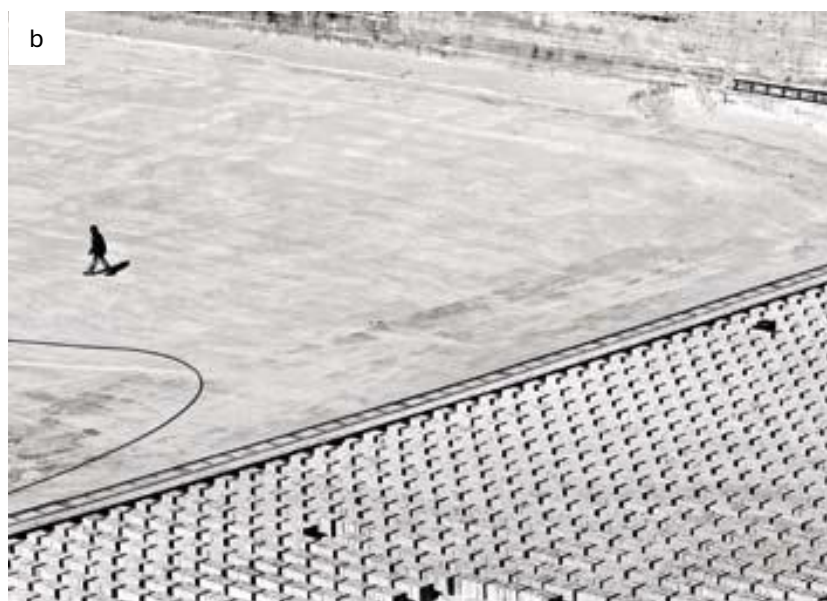
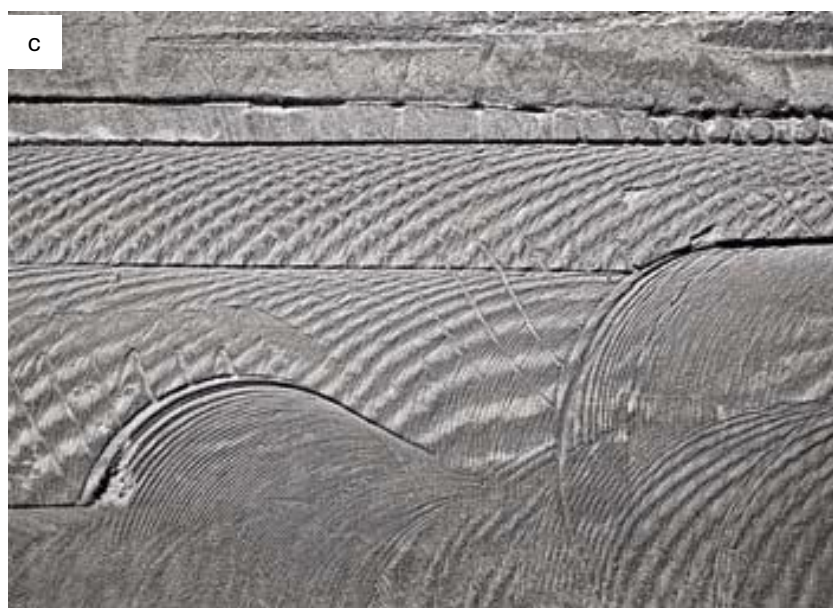
*Figura 20 a-c: Le cave di tufo di Matera nelle immagini di Michele Morelli.*

Nei secoli XVII e XVIII, l'espansione urbana rese predominante l'attività estrattiva lungo l'antica Via Appia, dove si sviluppò l'area mineraria di La Vaglia, estesa per circa 2 km a nord-est della città. Con l'inizio del XX secolo, l'aumento della domanda di materiali da costruzione portò a uno sfruttamento intensivo delle cave fino alla fine del secolo [Fig. 20 a-c] [175].

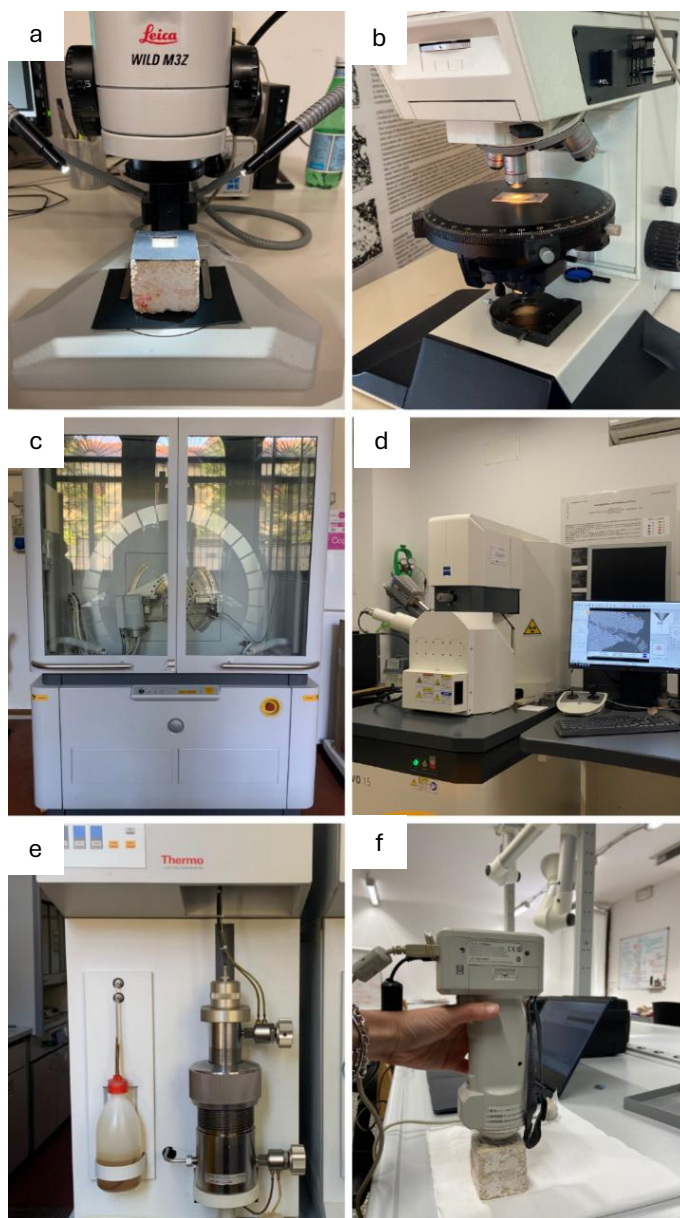
*Figura 22 a-f: Strumentazione in dotazione al Laboratorio LAMA-Laboratorio Analisi di Materiali Antichi dell'Università IUAV di Venezia e utilizzata nell'ambito di questo studio.*

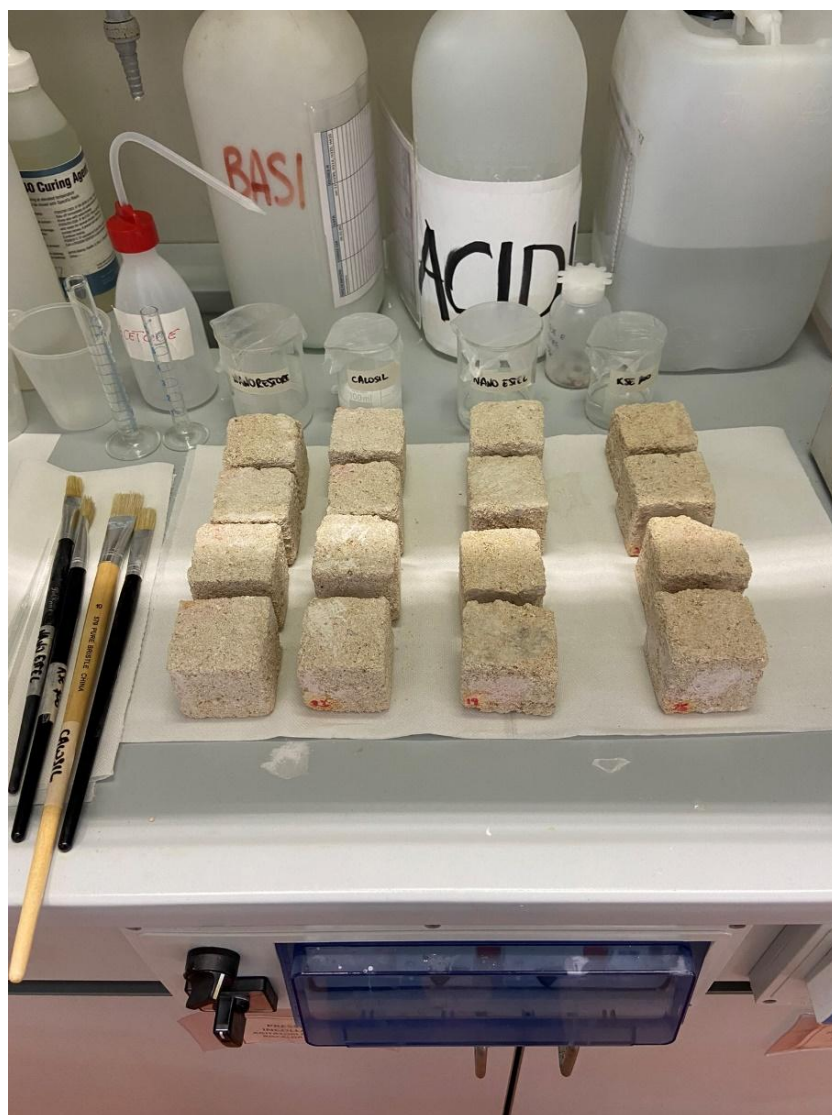
Figura 23: Applicazione a pennello dei trattamenti consolidanti selezionati

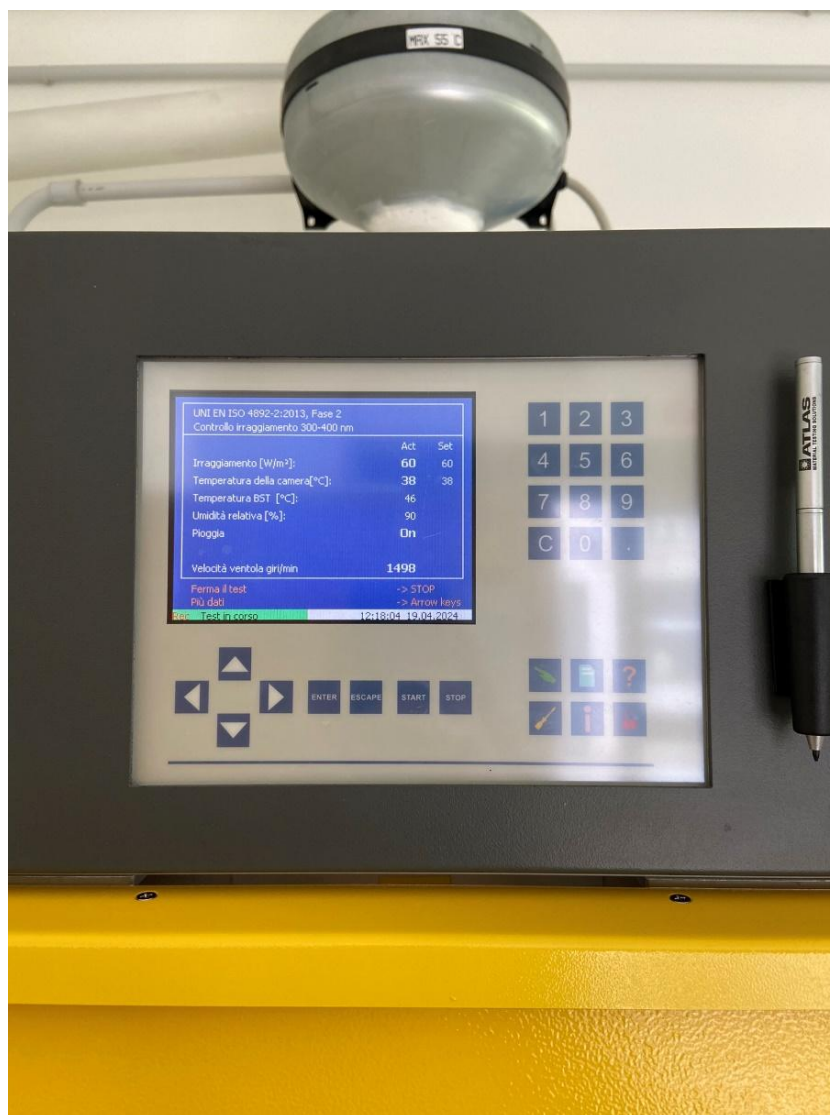
*Figura 24: Avanzamento del test di invecchiamento artificiale condotto in camera climatica Atlas SUNTEST XXL secondo lo standard internazionale ISO 4892-2:2013*

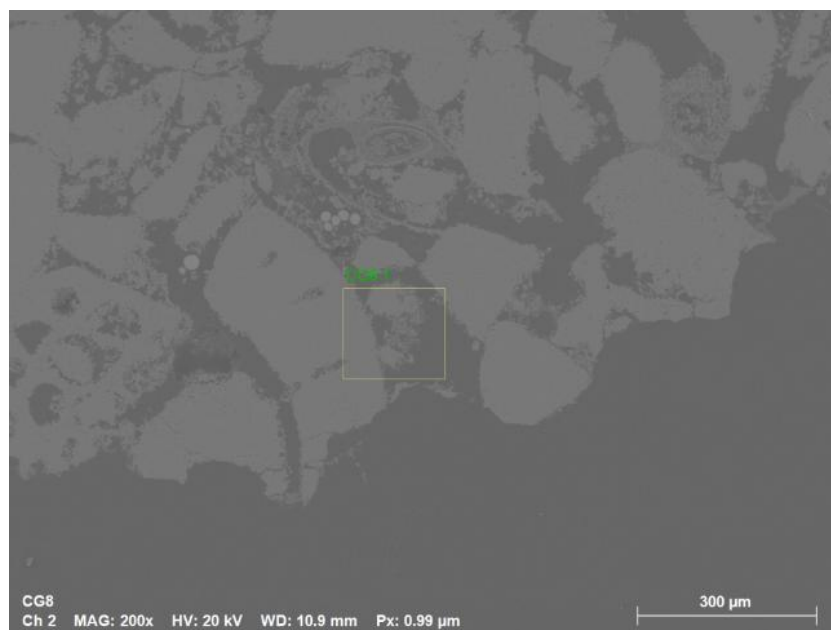
*Figura 42: Sezione trasversale di un campione di Calcarenite di Gravina trattato con KSE 100. Mappa composizionale.*
