**IL PATRIMONIO IMMOBILIARE ABBANDONATO
DI ALIANELLO IN BASILICATA: ANALISI E
PROPOSTE PER IL RIUSO**

**ALIANELLO'S ABANDONED HERITAGE IN BASILICATA:
ANALYSIS AND PROPOSALS FOR REUSE**

Keywords: Alianello, Ghost Town, Reuse, Building Damage.

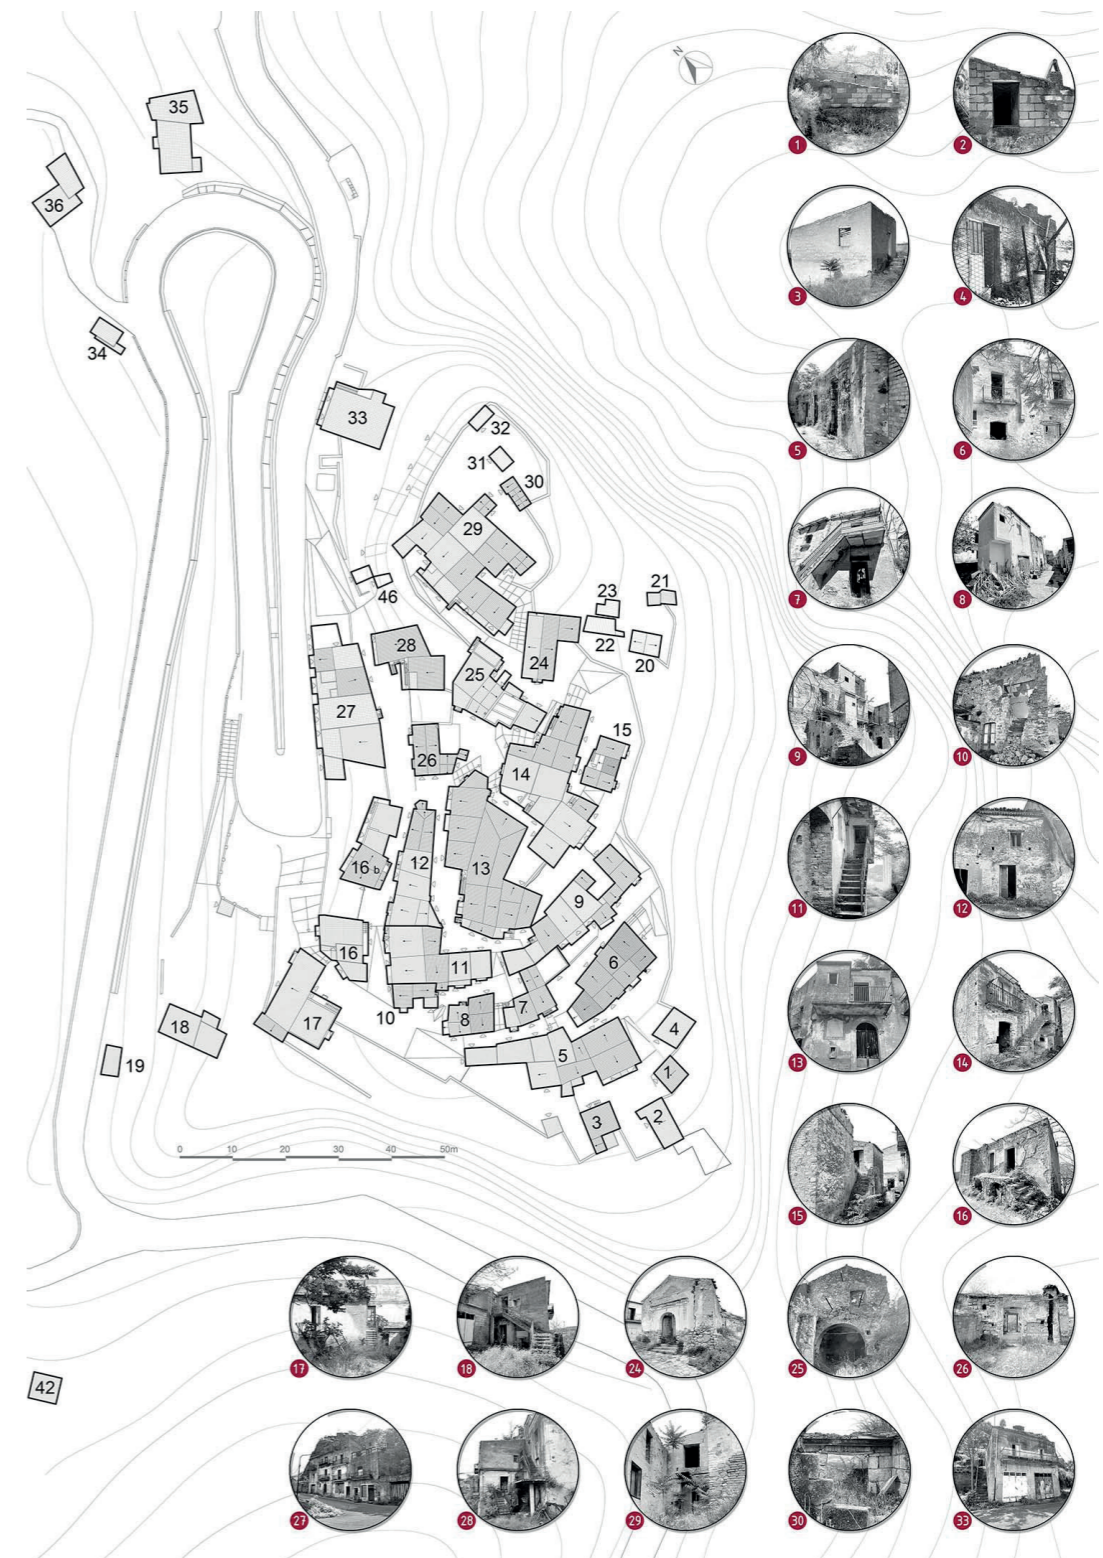
Fig. 3 - I 47 isolati di Alianello Vecchio.

Per formulare le proposte di riqualificazione del borgo è stato necessario effettuare il censimento, il rilievo, l'analisi descrittiva nonché la valutazione delle soglie di danno delle abitazioni esistenti. Sono stati censiti gli aggregati edilizi cioè un insieme di almeno due edifici con caratteristiche costruttive non omogenee e stratificatesi nel tempo, chiamati “unità edilizio strutturali” (in seguito UES) coincidenti, nel caso del borgo di Alianello, con il concetto di “isolato”, la cui soluzione di continuità dagli altri aggregati è data da strade, scalinate, piazze e spazi pubblici aperti. In ogni aggregato le UES sono a contatto tra di loro, sono interconnesse con collegamenti anche parzialmente efficaci, derivati da progressivi accrescimenti edilizi che interagiscono sotto l'azione dinamica quale quella sismica. Come unità strutturale, detta anche edificio, si è indicata una struttura edilizia caratterizzata da continuità da cielo a terra per quanto riguarda il flusso dei carichi verticali, delimitata da spazi aperti o da giunti strutturali efficaci o da edifici strutturalmente contigui ma tipologicamente diversi. Nel caso di Alianello sono stati individuati 47 isolati di cui 17 aggregati edilizi, indipendenti strutturalmente dagli edifici delle immediate

vicinanze e 30 unità edilizie singole (fig. 3). La tabella 1 riporta la forma e le dimensioni principali solo di alcuni aggregati per motivi di sintesi espositiva.

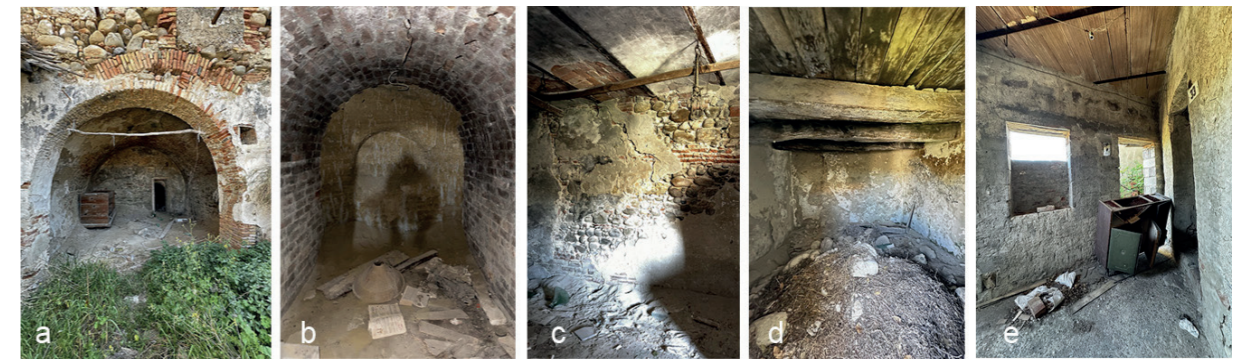
Fig. 6 - a: Volta a botte in mattoni edificio 25 b piano terra. b: Volta a botte in mattoni edificio 25a cantina piano terra. c: Solaio con putrelle e voltine (travi con soletta deformabile) edificio 25 a piano terra. d - Solaio in legno con tavolato a semplice orditura (travi con soletta deformabile) edificio 25 d piano terra. e - Solaio in putrelle e tavelloni (travi con soletta semi-rigida) edificio 25 a piano I.

- gli orizzontamenti voltati del piano cantina e terra dell'edificio 25b (fig. 6a) e del piano terra dell'edificio 25a (fig. 6b) da tutti gli altri che sono costituiti da strutture piane con soletta deformabile o semi-deformabile. Le volte del piano terra degli edifici 25a e b sono senza catene e le strutture sono spingenti già sotto l'azione dei soli carichi verticali. Tale spinta può aumentare per effetto dell'azione sismica che potrebbe portare al collasso fuori del piano delle pareti se non vi fosse la controspinta dei due edifici adiacenti;

- il solaio costituito da travi con soletta deformabile degli orizzontamenti 25a per tutti i piani e 25d piano primo (fig. 6c);
- gli orizzontamenti dell'edificio 25c (ormai crollato) e 25d del piano terra (fig. 6d), sono in legno e doppia orditura (travi e travicelli) con tavolato ligneo semplice, con caldana in battuto di lapillo o materiali di risulta (cretonato). Si riscontra un probabile irrigidimento, mediante tavolato doppio o con soletta

collegata alle travi. La deformabilità e/o la scarsa resistenza di questa tipologia fanno sì che, pur se ben collegate alla struttura verticale (condizione peraltro che non è stata riscontrata in nessun solaio analizzato), non sono in grado di costituire vincolo alle pareti sollecitate fuori del piano né di redistribuire le forze sismiche tra le pareti sollecitate nel piano. Può quindi accadere che questi orizzontamenti solleccino le pareti fuori del piano, agevolando il crollo.

- Il solaio del piano terra, del primo vano, in ampliamento piuttosto recente, dell'edificio 25a (fig. 6e) è un solaio semirigido in putrelle e tavelloni ad intradosso piano con soletta superiore rasata.

La rigidità e la resistenza di questo solaio, con luce piccola nel caso dell'edificio 25a, se ben collegata alla struttura verticale mediante cordolo e cuciture diffuse, sono in grado di costituire vincolo sufficientemente rigido alle pareti sollecitate fuori del piano e redistribuire le forze sismiche tra le pareti parallele alla direzione dell'azione, che racchiudono il campo di solaio. Questi solai non sono invece sufficientemente rigidi da determinare una redistribuzione delle forze sismiche tra tutte le pareti dell'edificio.

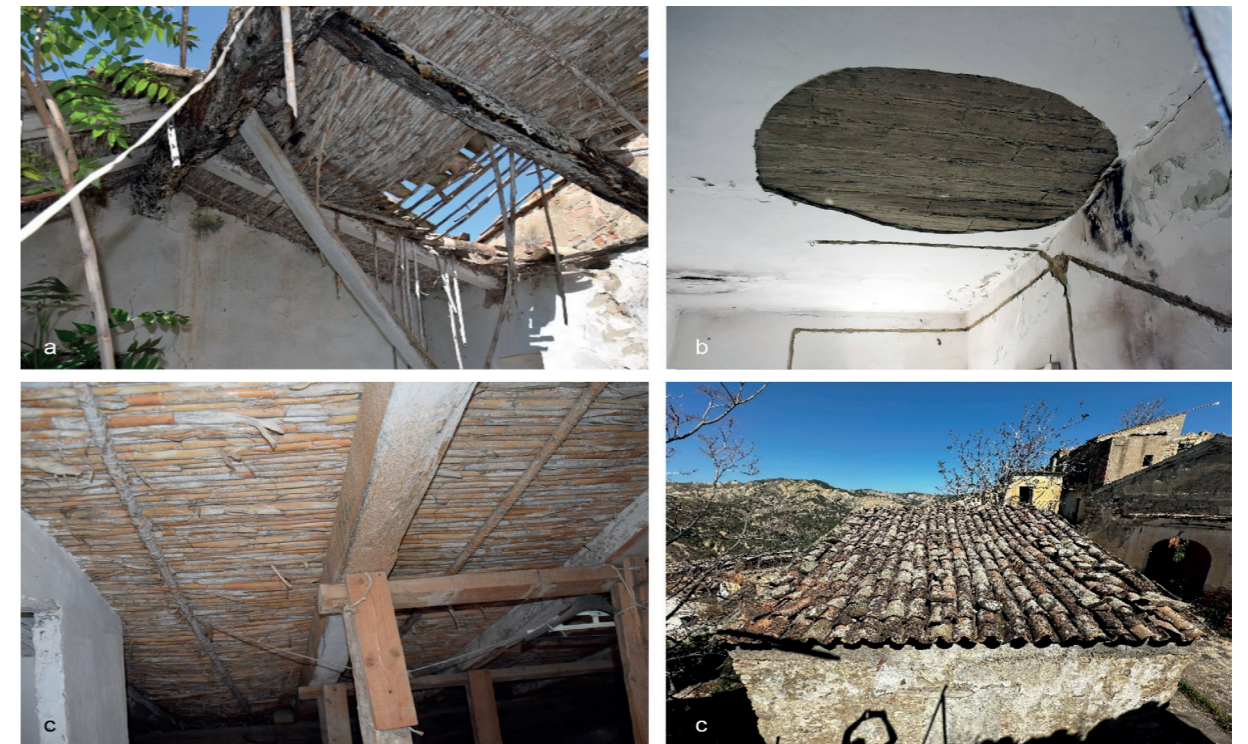
Fig. 7 - a: copertura edificio 25b travi, canne e tegole. b: Copertura edificio 25a, II piano vano in ampliamento. c: copertura edificio 25a travi canne e tegole.

dell'organismo strutturale. Si tratta in ogni caso, ad eccezione del solo vano a II piano dell'edificio 25a, di copertura spingente (fig. 7), poiché priva di cordoli e catene, ma leggera poiché costituita da legno e canne oltre alle tegole. I pericoli sono essenzialmente legati all'aggravamento delle spinte orizzontali sulle pareti di appoggio, dovute alle forze sismiche; la condizione risulterebbero favorevoli se la struttura di copertura avesse una sufficiente rigidità e resistenza nel suo piano, così da svolgere anche un ruolo positivo in termini di miglioramento del comportamento scatolare d'insieme della muratura. La copertura del vano a II piano dell'edificio 25a è del tipo spingente pesante, sebbene piccole luci. È indubbiamente una condizione grave, in quanto la massa elevata causa la nascita di forze sismiche notevoli, mentre l'effetto spingente favorisce il collasso fuori del piano delle pareti sottostanti. Altre caratteristiche strutturali riguardano l'eventuale presenza di tramezzature, la presenza e tipologia di scale, le fondazioni, se visibili, gli eventuali interventi strutturali eseguiti.

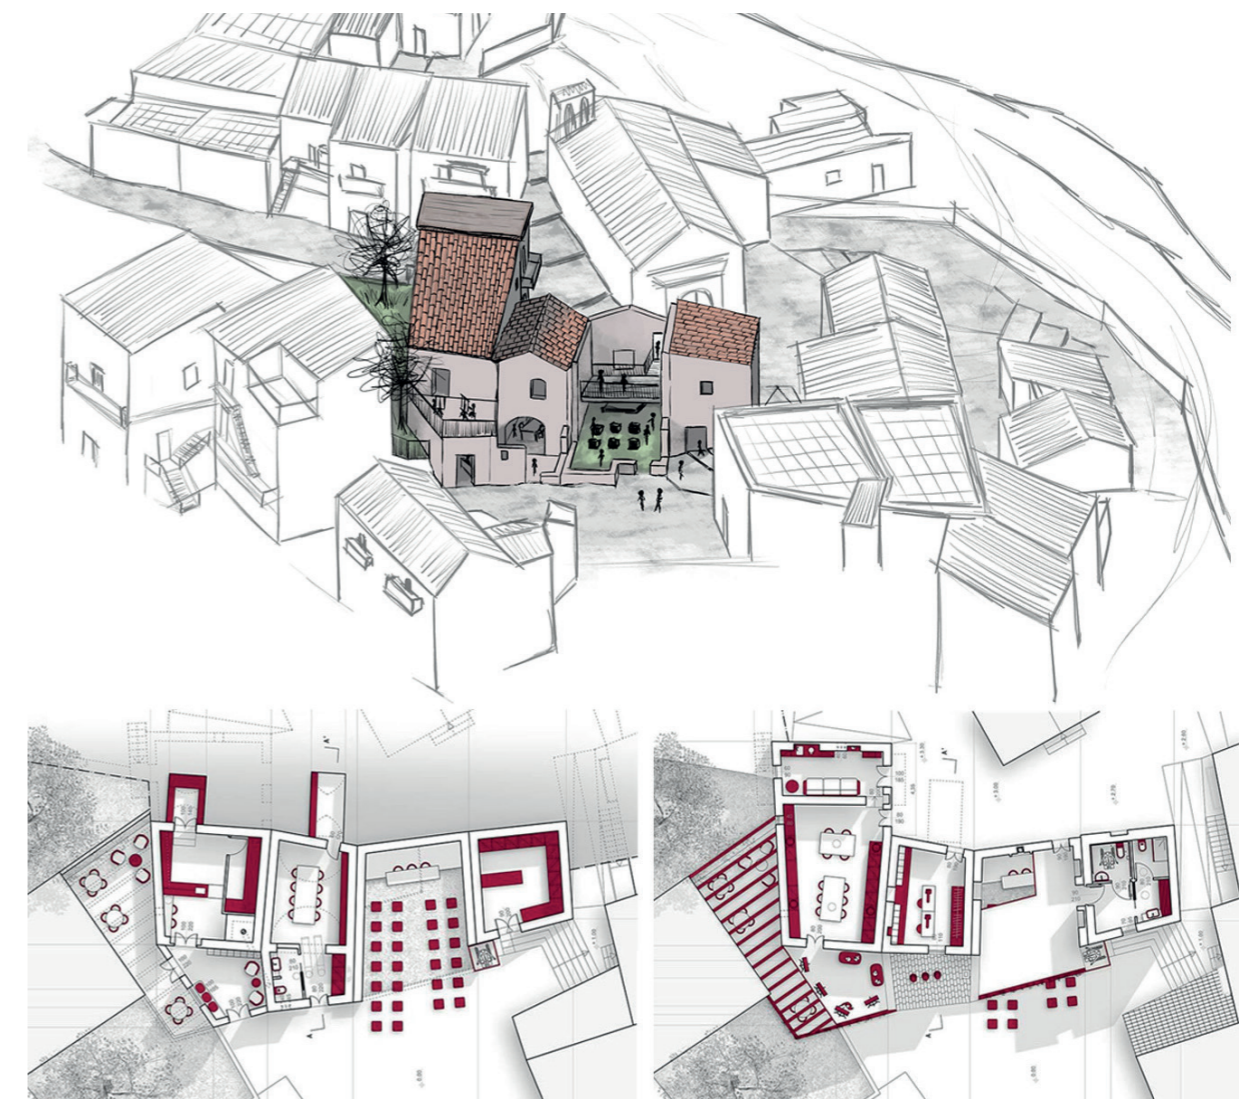
Fig. 9 - Ipotesi progettuali di riqualificazione e riuso dell'isolato 25, piano terra e primo.

L'aggregato n. 25 come esempio significativo per tipologia costruttiva e carattere degli edifici, si è evidenziata la possibilità di riuso e rivitalizzazione del borgo, non a scopo abitativo ma turistico e culturale, per soggiorni di breve durata, eventi e scene cinematografiche, intervenendo con strategie di progetto sostenibili. Naturalmente la tabella 3 approntata non è sufficiente per trarre indicazioni puntuali circa il calcolo strutturale degli interventi da effettuare e previste dalla norma attualmente in vigore, ma è una ottima base per la valutazione della possibilità del recupero e per una valutazione di massima dei costi necessari per gli interventi.
