Dottorato di Ricerca in  
“Program in Cities and Landscapes: Architecture, Archaeology, Cultural Heritage, History and Resources”

TITOLO DELLA TESI  
“Analisi delle proprietà della canna guadua angustifolia kunth (GaK) come elemento strutturale nell’edilizia abitativa e del suo comportamento durante eventi sismici”

## ANÁLISIS DE LAS PROPIEDADES DE LA CAÑA GUADUA ANGUSTIFOLIA KUNTH (GaK) COMO ELEMENTO ESTRUCTURAL EN LA CONSTRUCCIÓN DE VIVIENDAS Y SU COMPORTAMIENTO DURANTE EVENTOS SÍSMICOS

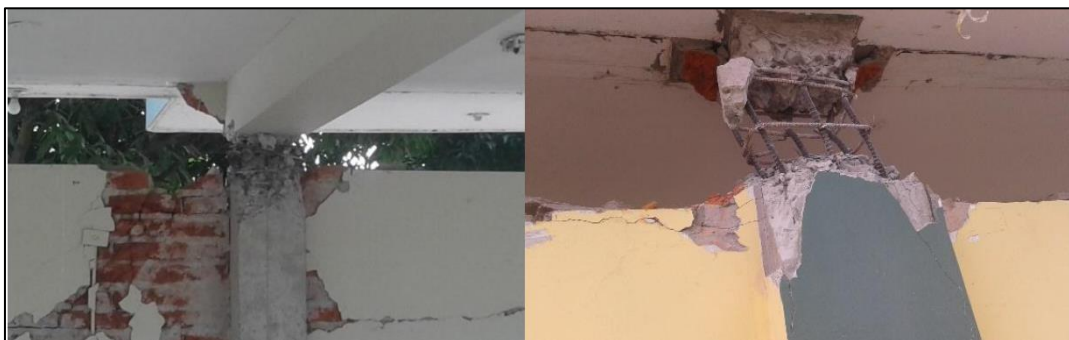
- *Columna Corta*: El daño con mayor proporción observado es el de columna corta, producido por mampostería que se construyen integradas a la columna, las cuales se crean generalmente por una disposición inapropiada de las paredes o por consideraciones erróneas tomadas durante el cálculo estructural. Este tipo de columnas presenta primero falla frágil por cortante antes que falla dúctil por flexo compresión. Para que las estructuras no colapsen durante un terremoto éstas deben ser capaces de absorber y disipar la energía entrante mediante elementos estructurales que tengan ductilidad. (figura 40)

*Figura 40 Daños por columna corta registrado en Portoviejo Fuente: (Aguar, 2016)*

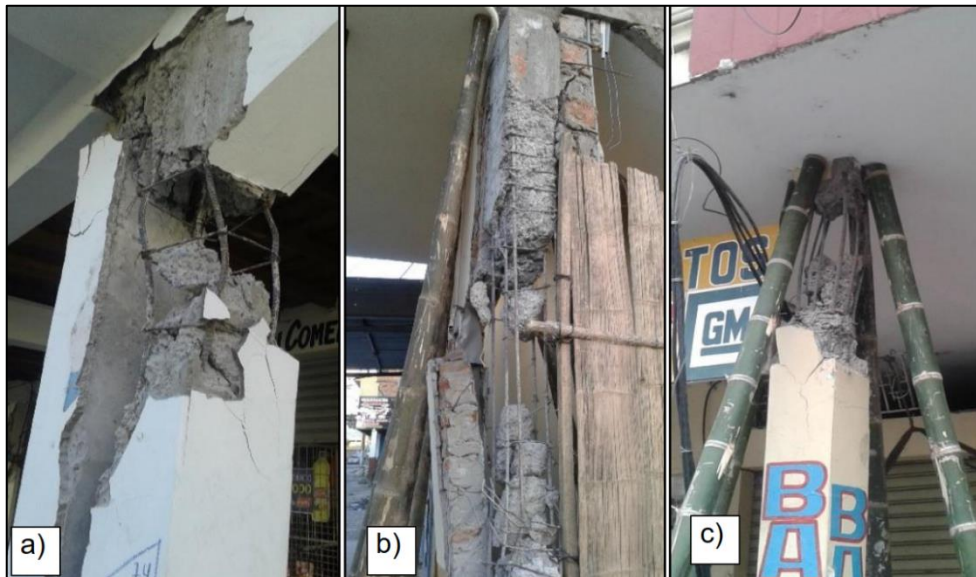
distancia no mayor de 15 cm con barras de 10 mm, y no exceder 16 diámetros de barra longitudinal, 48 diámetros de barra de los estribos, o la menor dimensión del elemento sometido a compresión (ACI-318S-05, 2005). Estos requisitos fueron cambiados después al reconocer la importancia del confinamiento y actualmente la NEC establece que deben ser de 10 mm como mínimo con una separación no mayor que 10 cm o 6 *db*. La imagen siguiente muestra estribos de 6 mm lisos y de 8 mm, con separaciones excesivas e inclusive se presume un error constructivo pues la columna que se muestra, carece de estribos, al menos no se los ve en la zona que falló durante el terremoto del 16 A (figura 42)

Figura 42 Fallas por falta de confinamiento en columnas. a) Estribos muy separados. b) estribos de 8 mm. c) No se aprecia el estribo Fuente: (Aguilar, 2016)

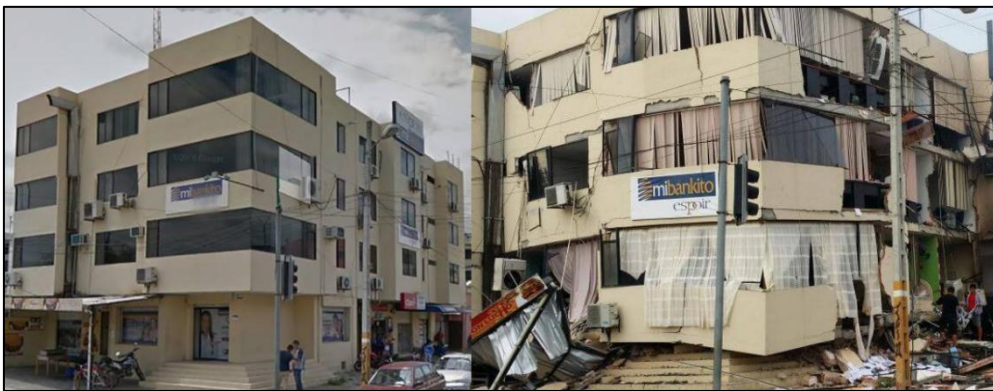
*Figura 43 Fallas por piso blando. Edificio antes y después del terremoto Fuente: (Aguar, 2016)*

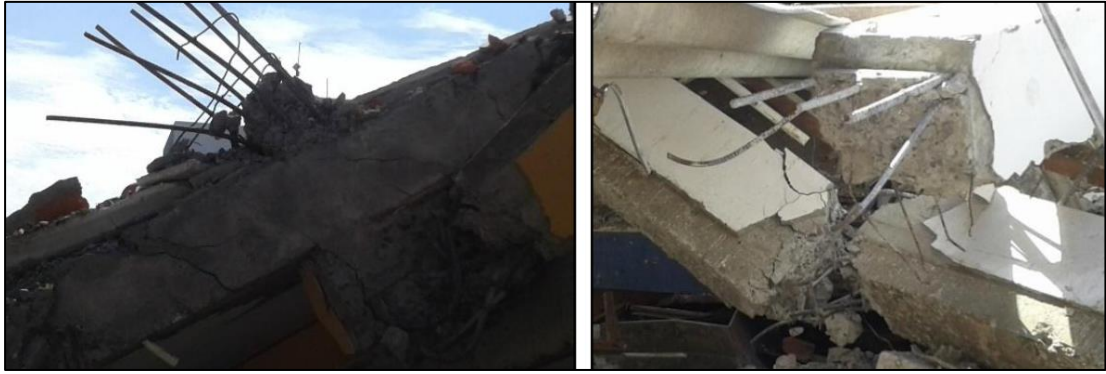
Figura 44 Columna con traslape y detallado deficiente Fuente: (Aguiar, 2016)

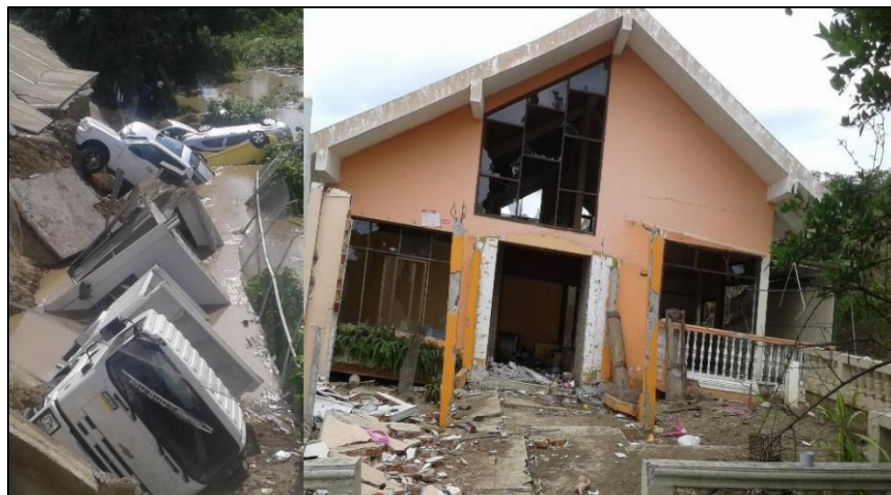
Figura 45 Fallas estructurales por licuefacción de suelos Fuente: (Aguiar, 2016)

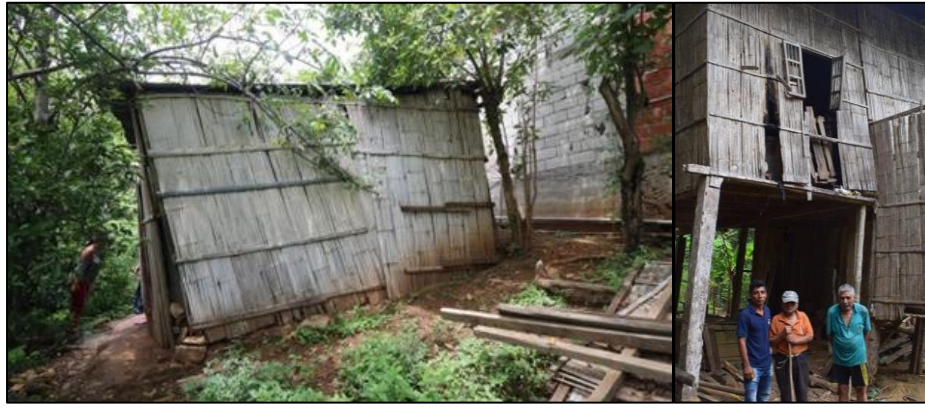
Figura 46 Desplazamiento de mamposterías de viviendas en caña Fuente: (Web, 2021)

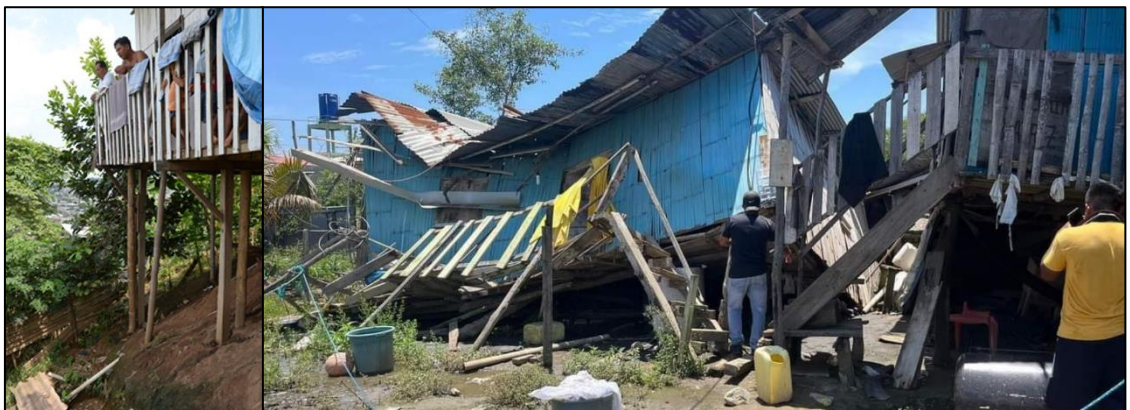
Figura 47 Inexistencia de cimientos en viviendas en caña Fuente: (Web, 2021)

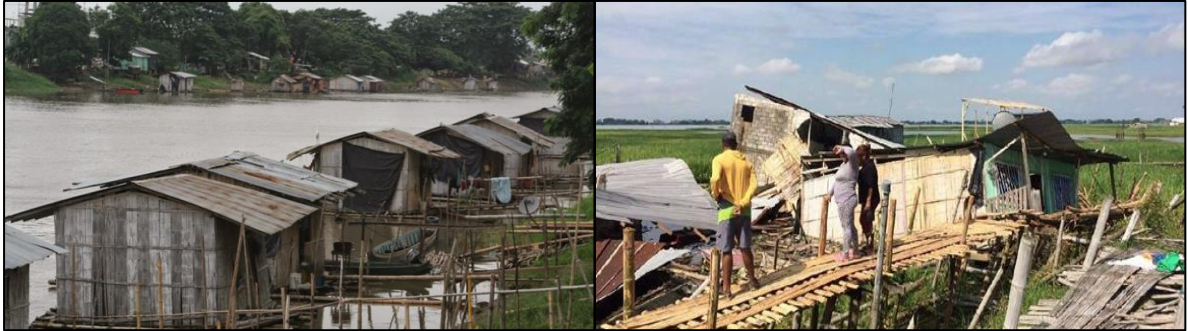
Figura 48 Desplazamientos de viviendas por efectos de licuefacción del suelo Fuente: (Web, 2021)

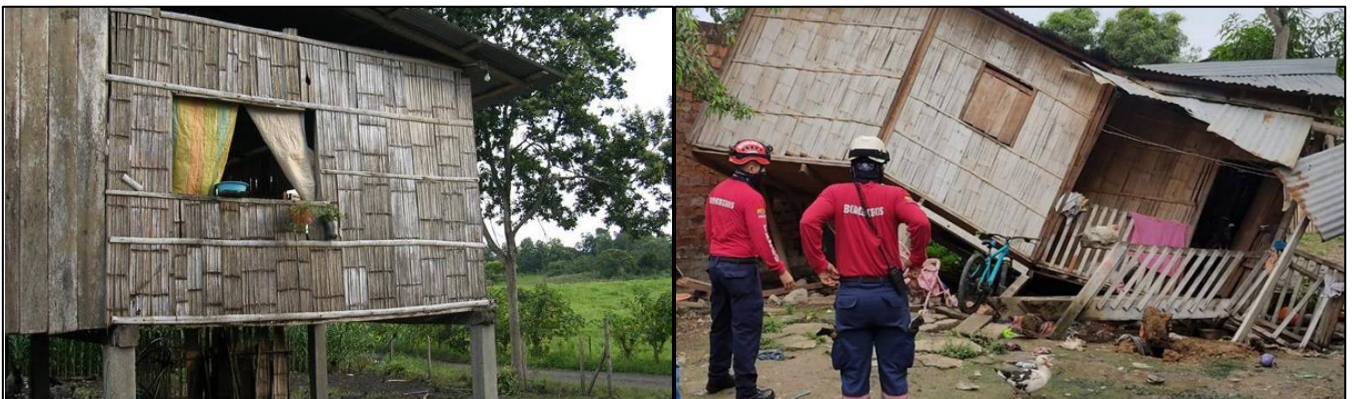
Figura 49 Mal armado de elementos estructurales en viviendas en caña Fuente: (Diario el Universo, 2021)

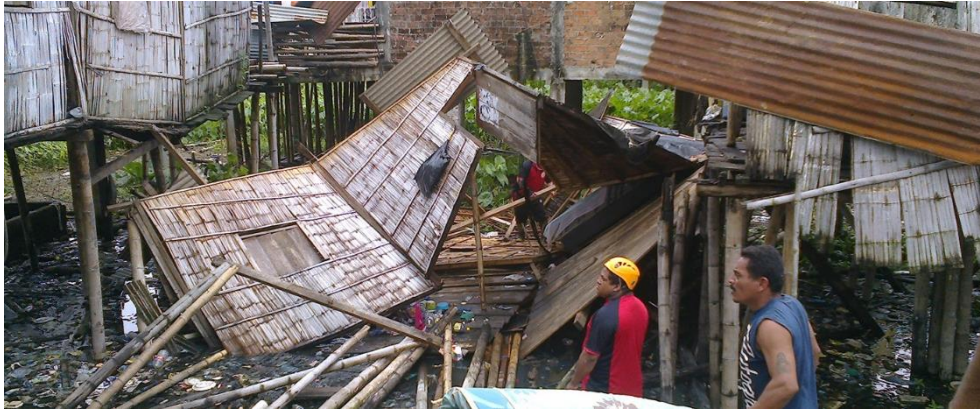
Figura 50 Separación de elementos en viviendas en caña Fuente: (El autor de esta investigación, 2021)

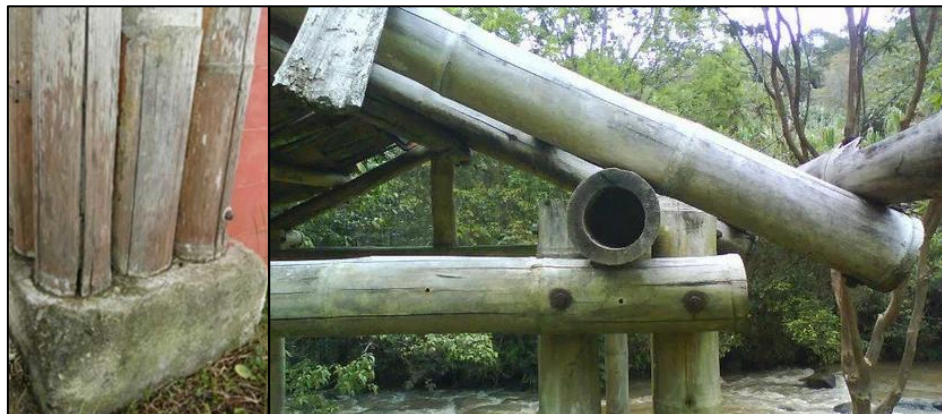
Figura 51 Mantenimiento inadecuado en viviendas en caña Fuente: (Inza arquitectura, 2022)

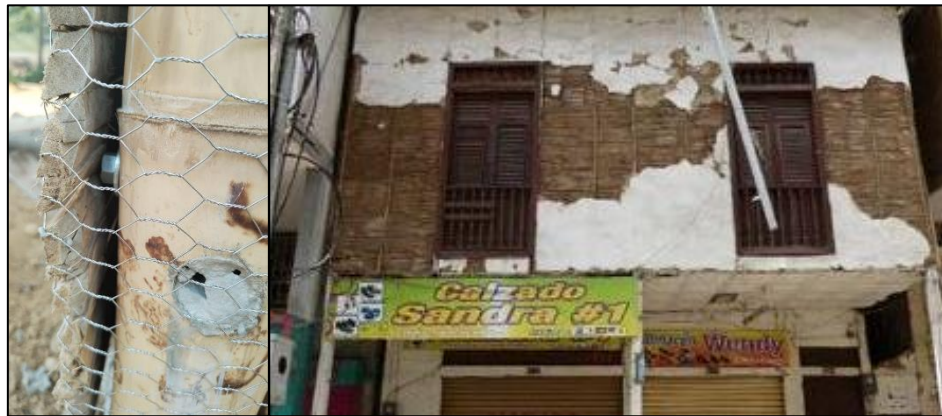
que no existieron elementos de sujeción que logran la unión del mortero con la caña guadua. (figura 52)

Figura 52 Desprendimiento de recubrimientos en viviendas en caña Fuente: (Autor de la investigación y Alfaro, 2021)

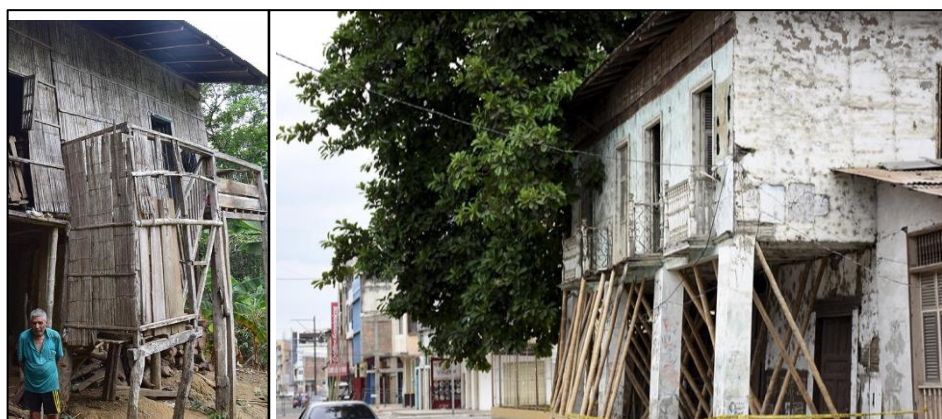
Figura 53 Estructuras sin protección de aleros en viviendas en caña Fuente: (Alfaro, 2021)

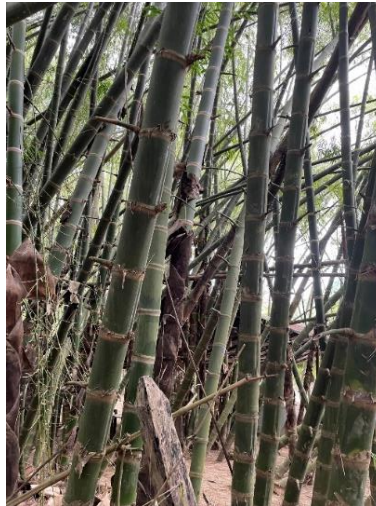
*Figura 69 Cañaveral de donde se obtendrá una de las muestras. Fuente: (Autor de esta investigación, 2023)*

La identificación de los culmos (figura 69) que sean aptos para investigación científica se llevó el día 13 de Febrero del 2023 (día de cuarto menguante, tal como lo expresa la norma NTC-5525), donde se seleccionaron ocho cañas en buen estado sanos y libres de todo defecto y donde se marca de manera inicial con pintura blanca las partes utilizables de la caña guadua de acuerdo a la norma NTC-5525, el día 14 de febrero llegan al centro de acopio y a partir de esa fecha inicia el proceso de revisión del material; a partir del 26 de Febrero se realizó además en cada muestra su identificación y marcado (por encima de 0.25 m de

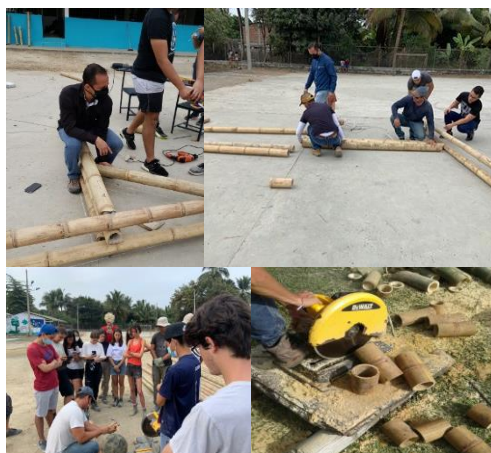
*Figura 70 Toma de medidas y cortes de las muestras para los ensayos. Fuente: (Autor de esta investigación, 2023)*

Una vez realizado este proceso de identificación y marcado, se procedió a realizar el corte de las muestras para los ensayos mecánicos (figura 70) quedando como resultado: 45 muestras para compresión, 45 muestras para tensión, 45 muestras para corte y 3 muestras para flexión; siendo este último menor cantidad de muestras debido a su traslado y a la longitud necesaria para el ensayo.

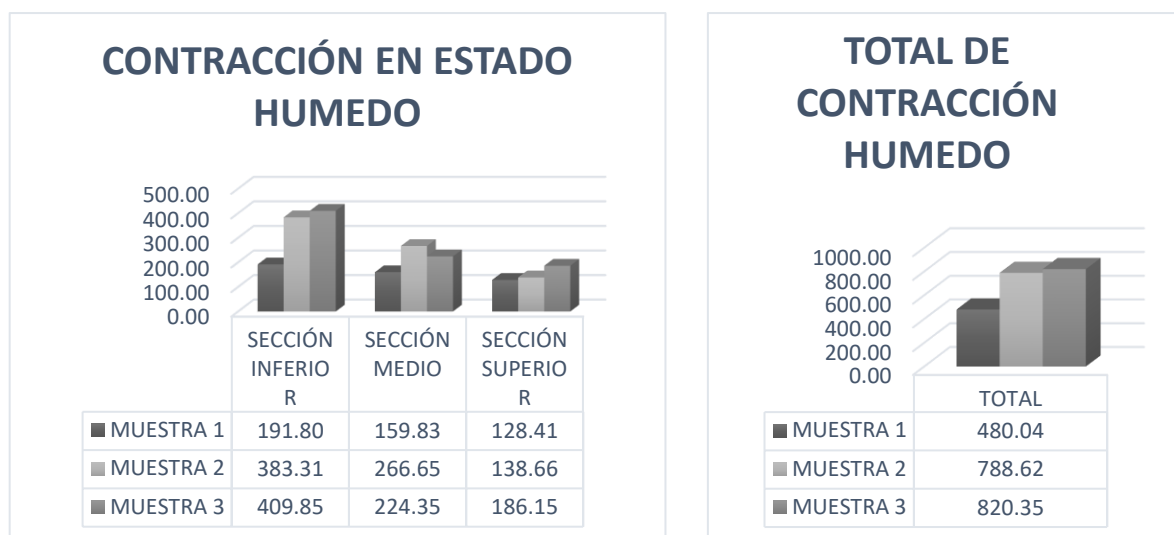
Figura 92 Análisis de los ensayos de contracción en estado húmedo de las muestras. Propiedades físicas. Fuente (Autor de esta investigación, 2023)

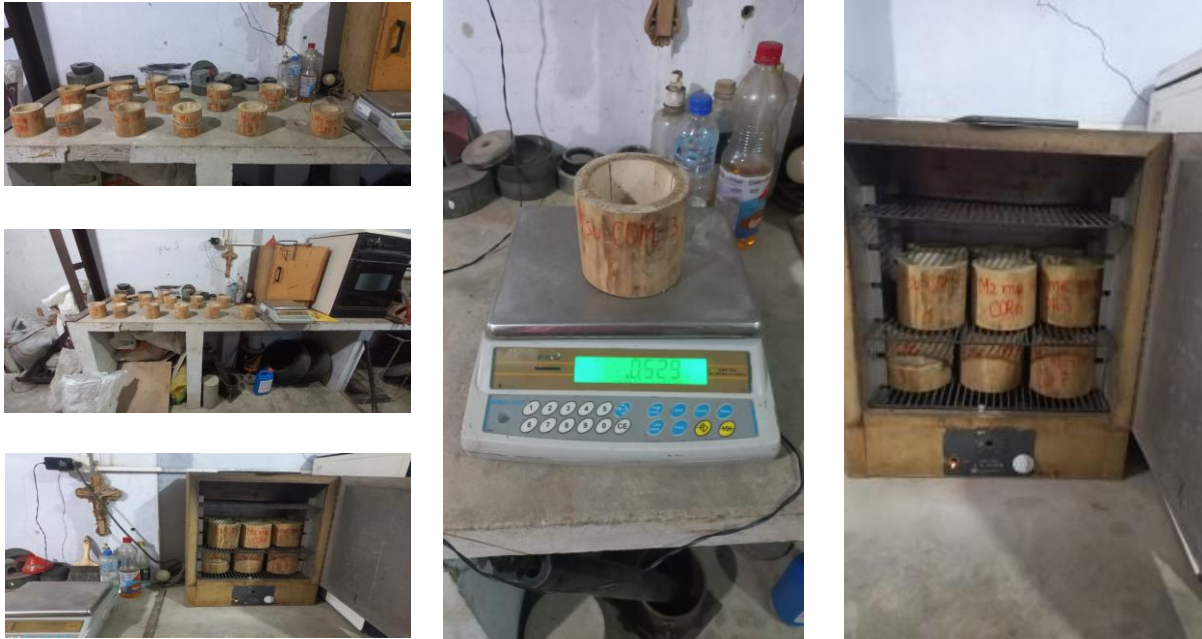
Figura 94 Muestras de probetas colocadas en el horno. Fuente: (Autor de esta investigación, 2023)

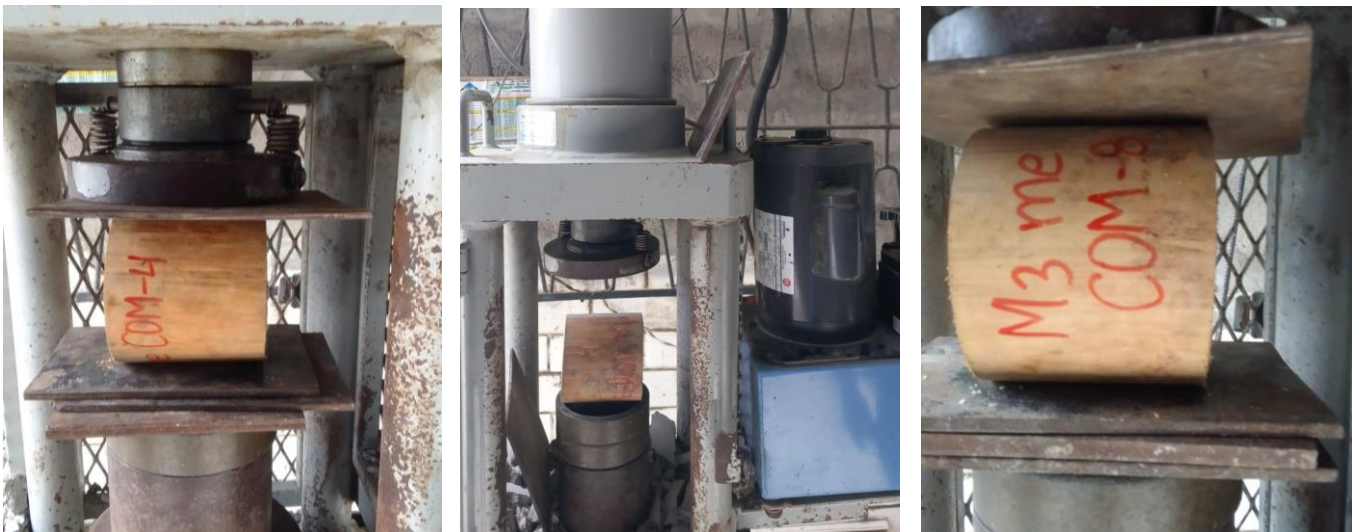
Figura 96 Muestra de probetas en ensayo de compresión. Fuente (Autor de esta investigación, 2023)

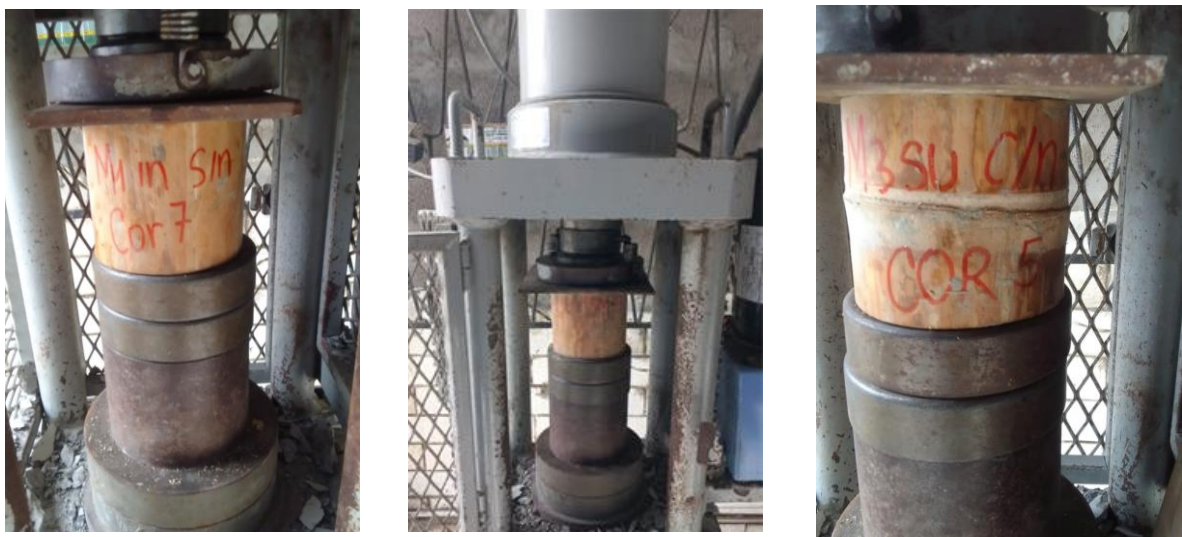
Figura 100 Muestra de probetas en ensayo de corte. Fuente (Autor de esta investigación, 2023)

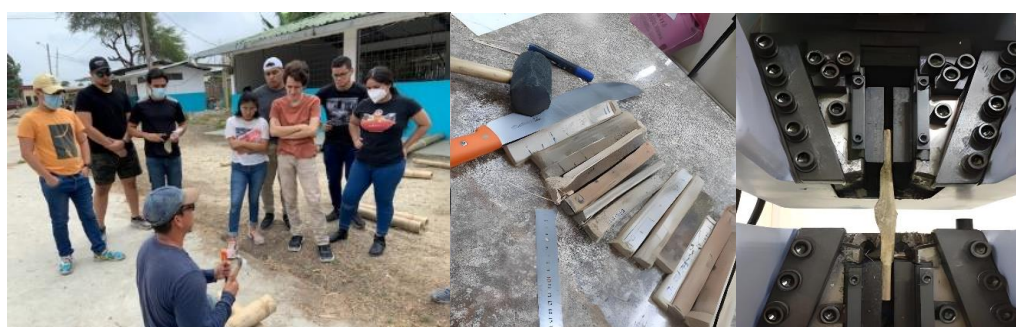
Figura 103 Corte y ensayo a tensión de las muestras. Fuente: (Autor de esta investigación, 2023)

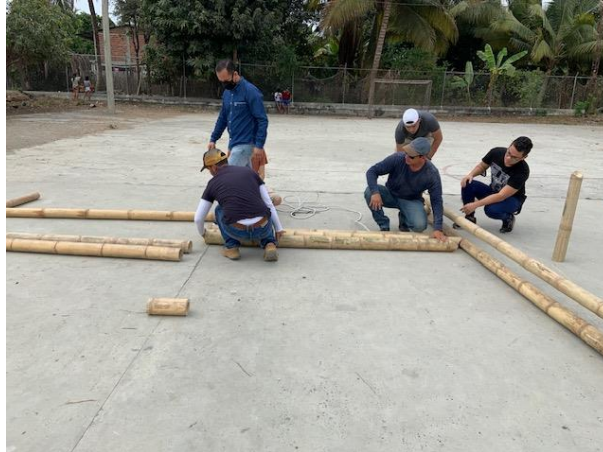
Figura 105 Corte y ensayo a flexión de las muestras. Fuente: (Autor de esta investigación, 2023)

- *Análisis del ensayo a flexión de las muestras:* Este ensayo está determinado por el control de deflexión admisible, donde se tomó en cuenta la resistencia máxima, la fuerza, la variación de tiempo y el área de sección del aplastamiento. (tabla 54)

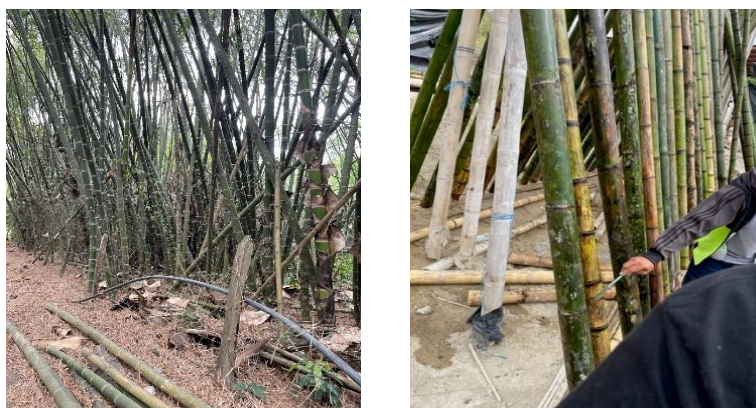
*Figura 106 Guadual de Manabí e identificación de culmos. Fuente (Autor de esta investigación, 2023)*

- *Recepción, selección y acopio del material:* (figura 106) La identificación de los culmos idóneos para la construcción, se la realizó tomando en cuenta la NEC-SE-GUADUA que explica que se deben considerar las siguientes características y aspectos morfológicos del material:

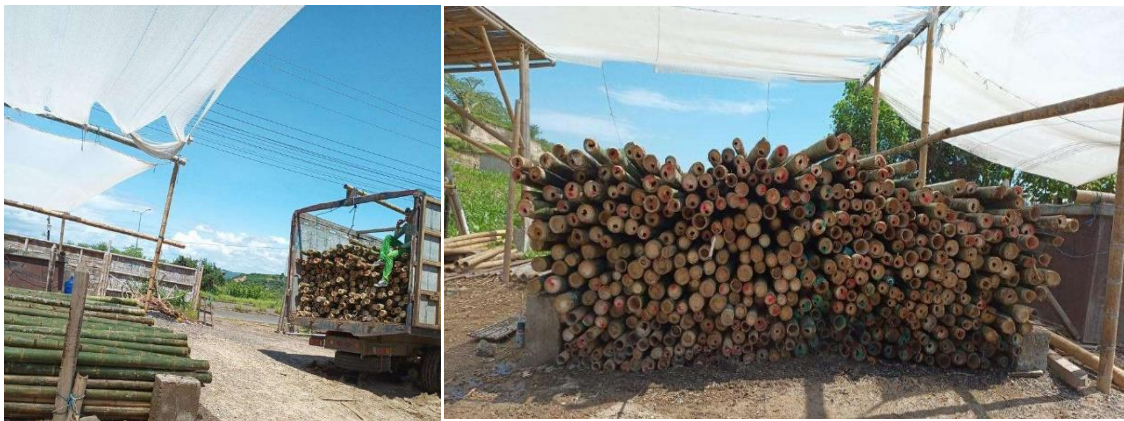
Figura 107 Transporte y acopio del material. Fuente: (Autor de esta investigación, 2023)

Para el acopio del material la NEC-SE-GUADUA recomienda dos formas de hacerlo (almacenamiento vertical y almacenamiento horizontal) para esta experimentación utilizaremos el almacenamiento horizontal; para lo cual se debe tener en cuenta lo siguiente:

- Las parrillas del material serán colocadas sobre soportes de madera dura y preservada, para evitar que la primera parrilla se apoye en el suelo.
- Los culmos se colocarán en tendidos de capas ortogonales, cuya altura en ningún caso excederá los 2m.
- Cada culmo debe estar separado entre sí de 20 a 30 cm (vertical y horizontalmente), para facilitar la circulación del aire

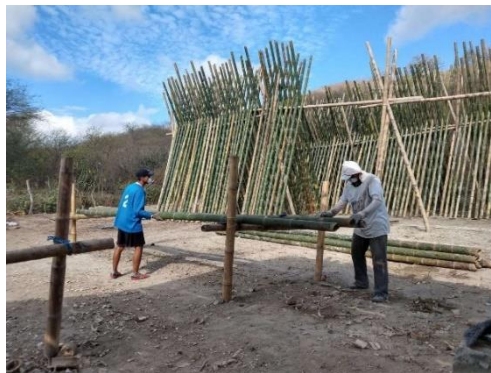
Figura 108 Proceso de limpieza del material. Fuente: (Autor de esta investigación, 2023)

- **Limpieza de la caña guadua:** Para esta experimentación se realiza el proceso con la utilización de la lana metálica #6; este procedimiento por cada una de las muestras ha durado aproximadamente 30 minutos. (figura 108)

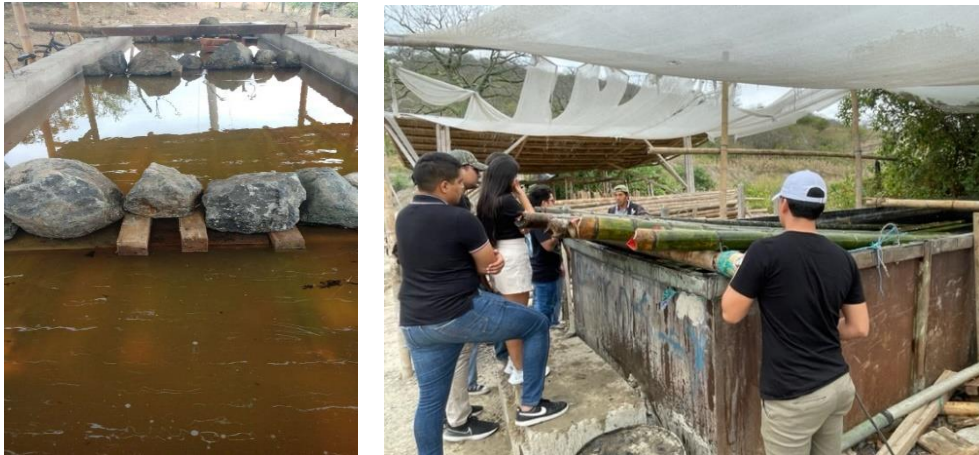
Figura 109 Procedimiento de inmersión. Fuente: (Autor de esta investigación, 2023)

- *Inmersión en el tanque con sales de ácido bórico y bórax*: La preservación por inmersión es uno de los métodos más utilizados (figura 109) y se realiza mediante las siguientes actividades de acuerdo a la NEC-SE-GUADUA:

- Para que los culmos tengan la capacidad de absorción del preservante, el contenido de humedad de la GaK deberá ser como mínimo del 30% medido con el higrómetro digital.

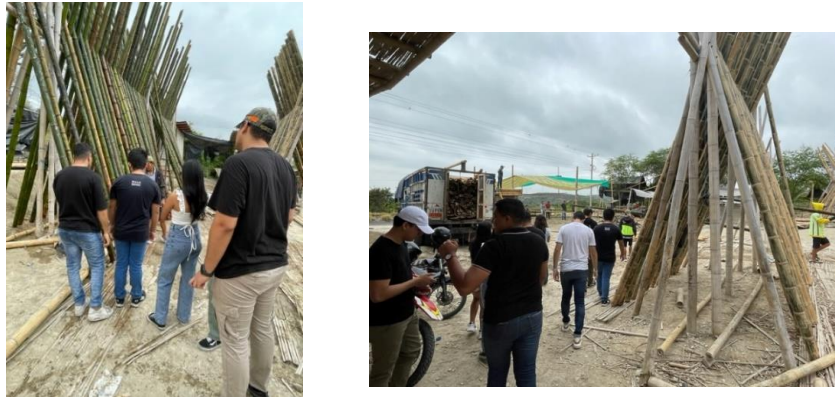
*Figura 110 Procedimiento de secado al sol. Fuente: (Autor de esta investigación, 2023)*

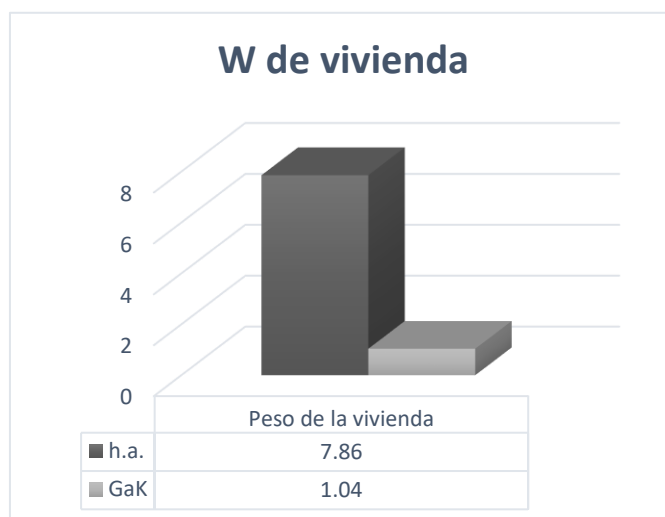
Figura 113 Peso total de cada tipología de vivienda, pórticos de hormigón y 100% caña guadua. Fuente: (Autor de esta investigación, 2023)

En este análisis de peso completo de cada tipología de vivienda se aprecia mejor lo mencionado anteriormente, que los culmos de caña al ser huecos van a provocar que la diferencia entre peso de estas dos tipologías comparadas sea aún mayor que lo evidenciado por el análisis de pesos específicos, dando ahora como diferencia una reducción del 86.77% del peso de la vivienda, lo que reduce también un 86.77% de la fuerza sísmica que se transferiría a los elementos estructurales. (tablas 55 - 56) (figura 113)

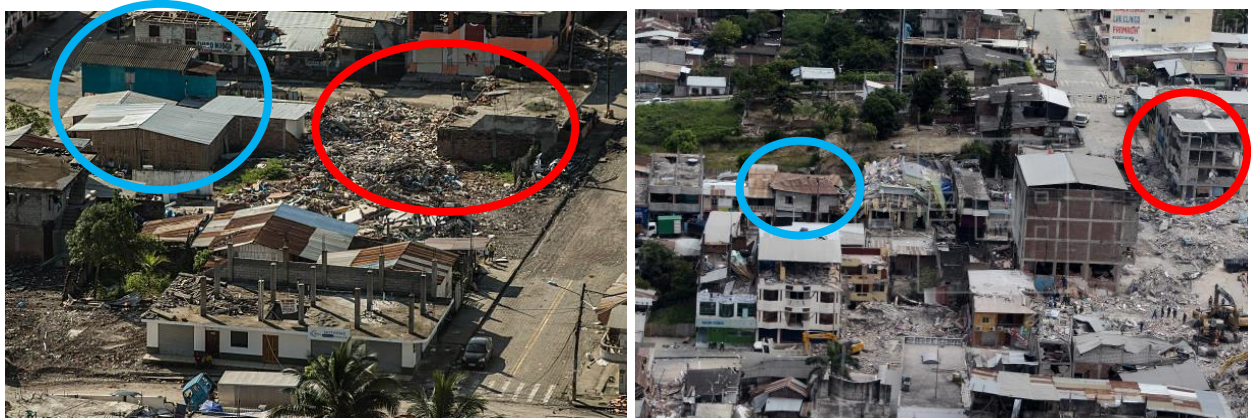
Figura 116 Resistencia de viviendas de caña vs viviendas de hormigón durante el terremoto. Fuente: (El diario manabita, 2017)

Como podemos observar en las siguientes figuras (116), las viviendas de caña guadua no se derrumbaron o no colapsaron a diferencia de las viviendas en hormigón armado.

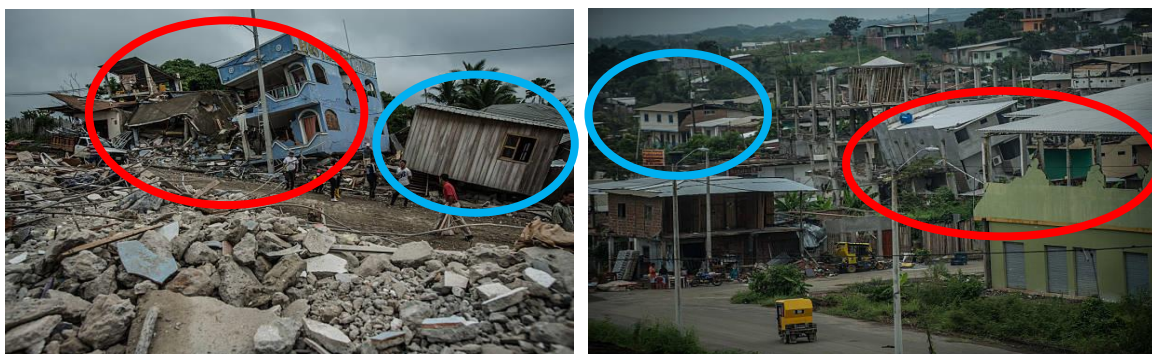
Figura 117 Demostración de ligereza de viviendas de caña vs viviendas de hormigón durante el terremoto. Fuente: (El diario manabita, 2017)

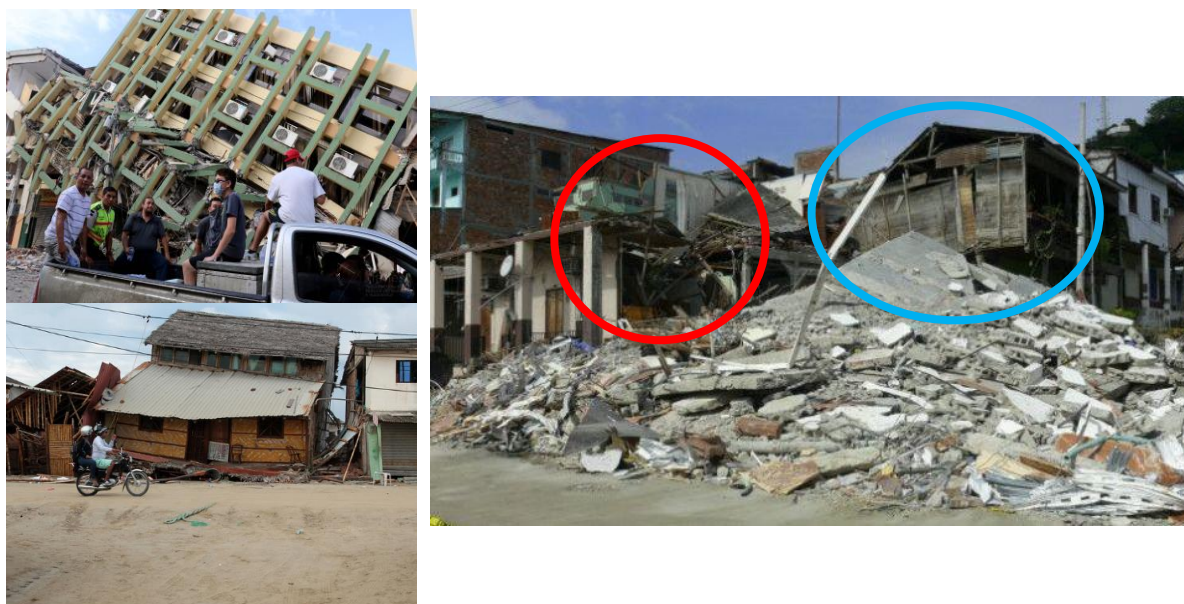
Figura 118 Demostración de desplazamiento de viviendas de caña vs viviendas de hormigón durante el terremoto. Fuente: (Diario el Universo, 2016)

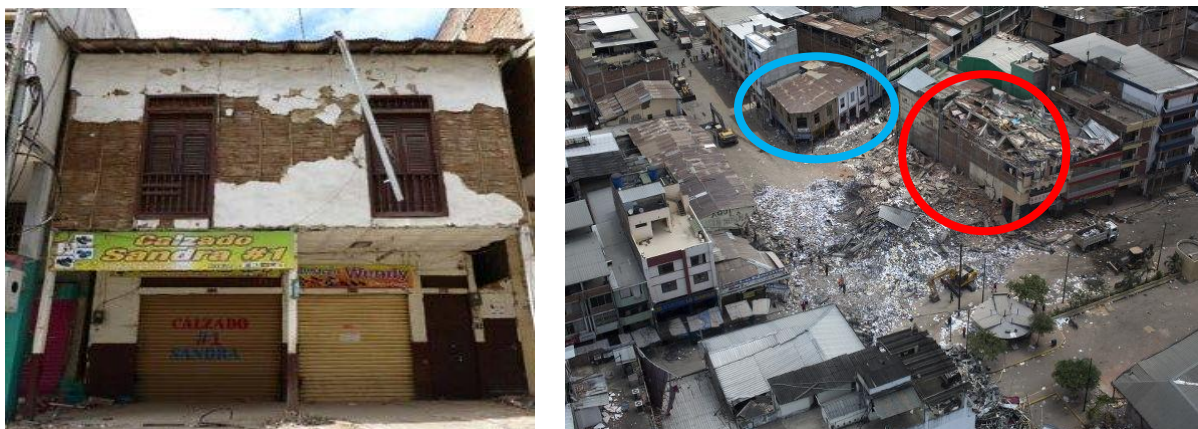
Figura 119 Demostración de daños menores de viviendas de caña vs viviendas de hormigón durante el terremoto. Fuente: (Bahía tv, 2020)

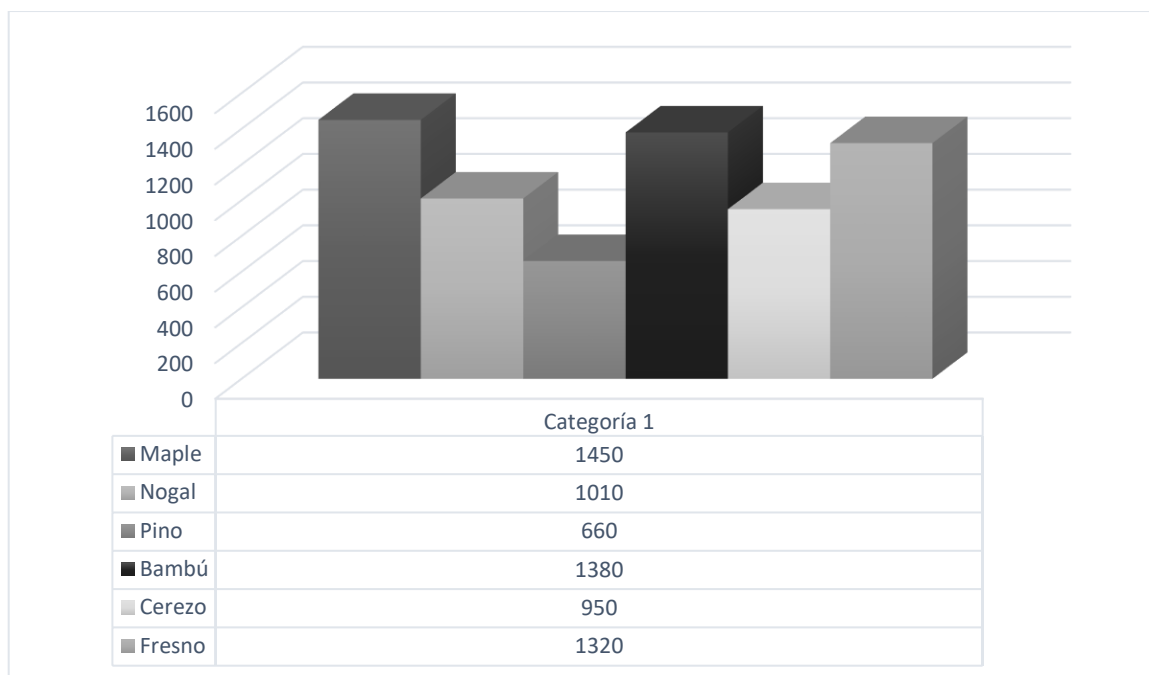
Figura 121 Comparación de dureza del bambú con otras maderas. (Unidad de medida. Lbs/ln2) Fuente: (Adaptado por el autor de esta investigación, 2023)

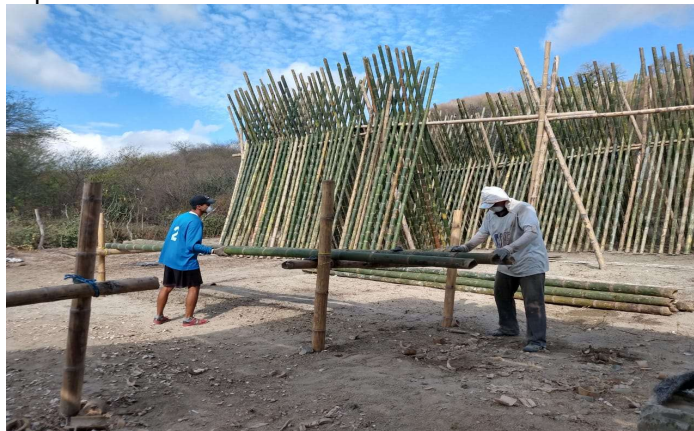
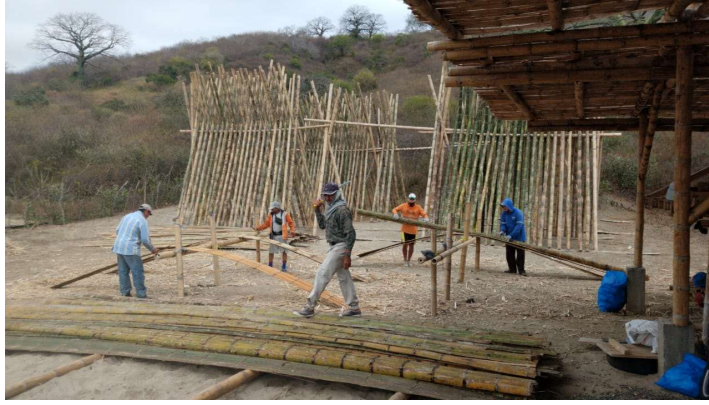
3. Limpieza de las cañas con la utilización de lana metálica #6-8

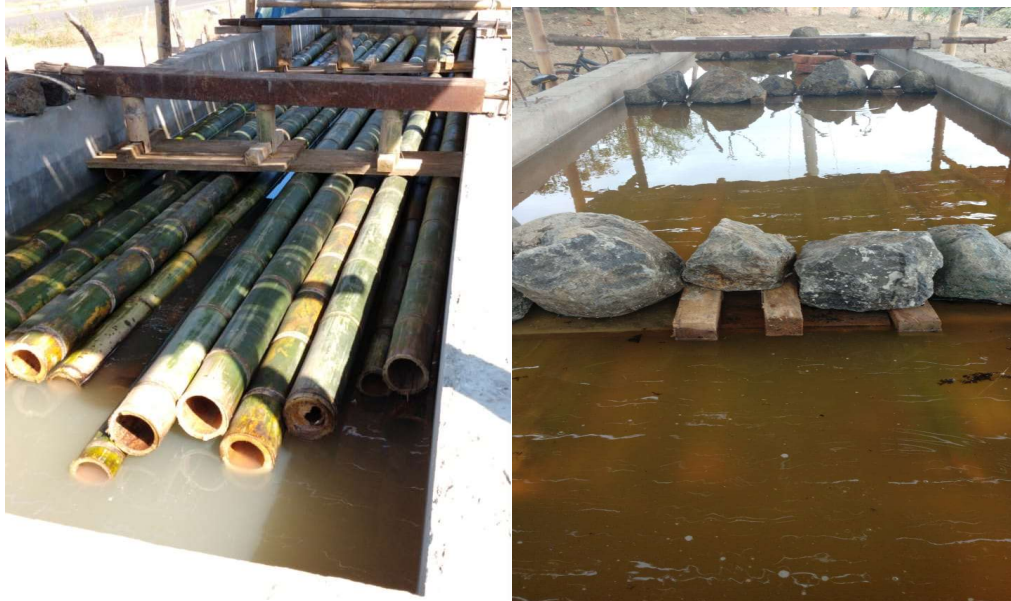
4. Inmersión en el tanque con sales de ácido bórico y bórax.

El proceso de preservado se realiza en frío, por ende, toma de 5 a 6 días preservar un lote de caña en las sales de boro.

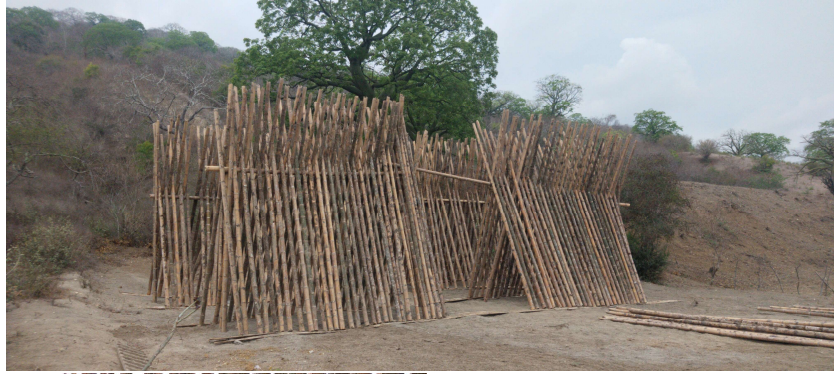
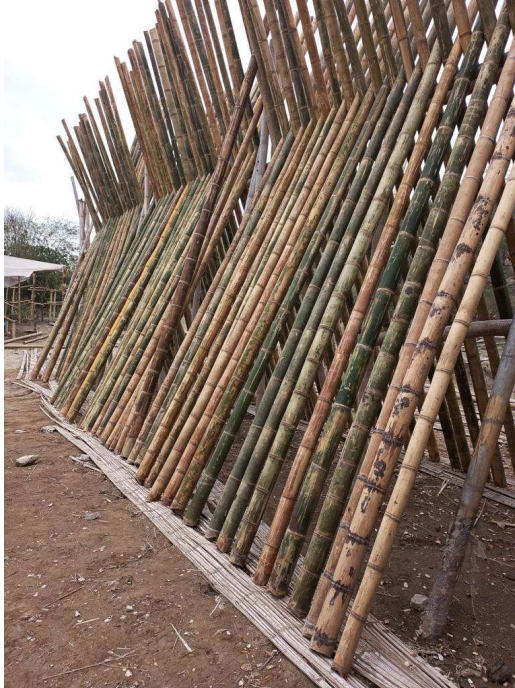
5. Proceso de Blanqueamiento o secado al sol por 2 a 3 semanas.

Debido a que las fibras del bambú van en sentido longitudinal, se dejan de 2 a 3 semanas bajo el sol para poder obtener ese tono ámbar característico del bambú "seco", el material se rota cada 2 días para tener un secado homogéneo en el bambú, el resto del proceso de secado se continua bajo sombra en bodega.

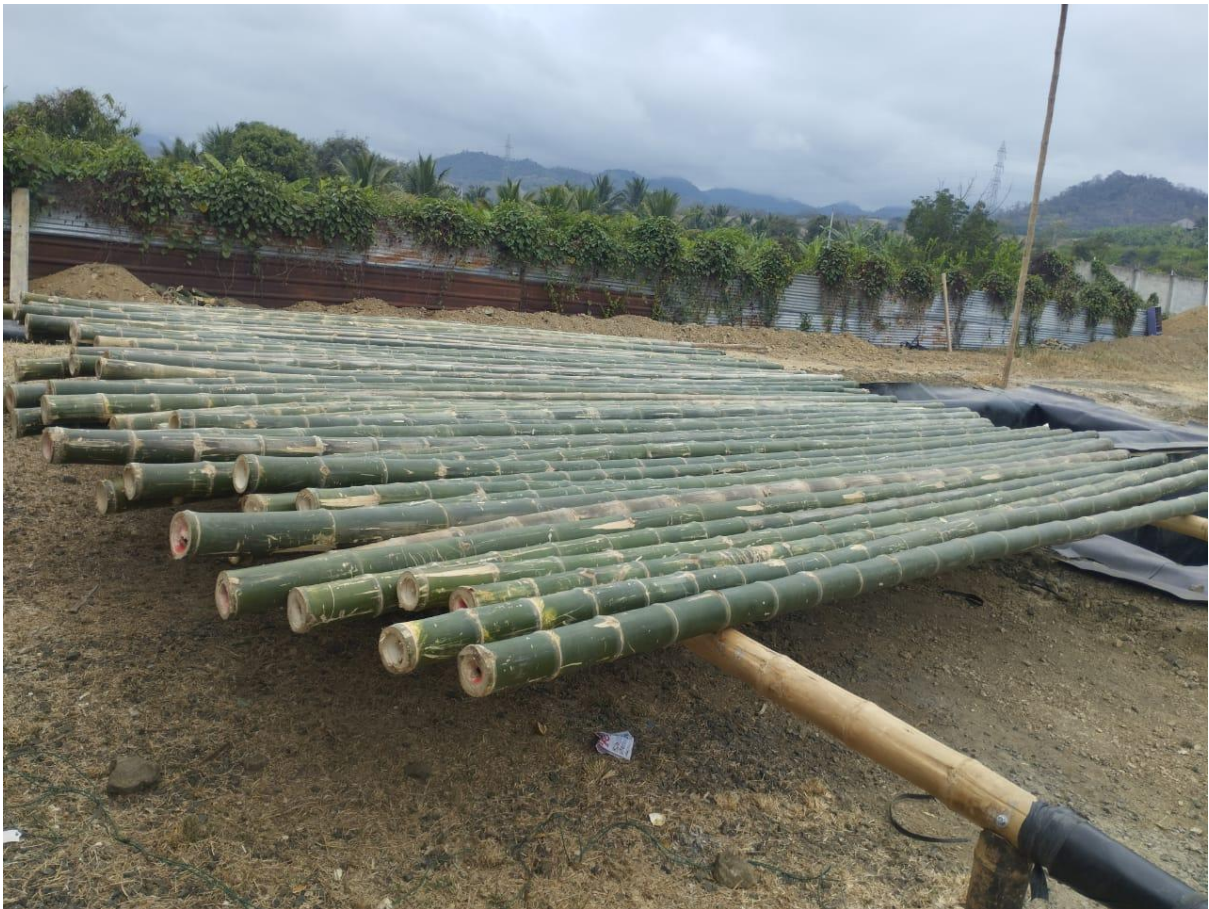
Culmos de bambú previo al ingreso en la piscina

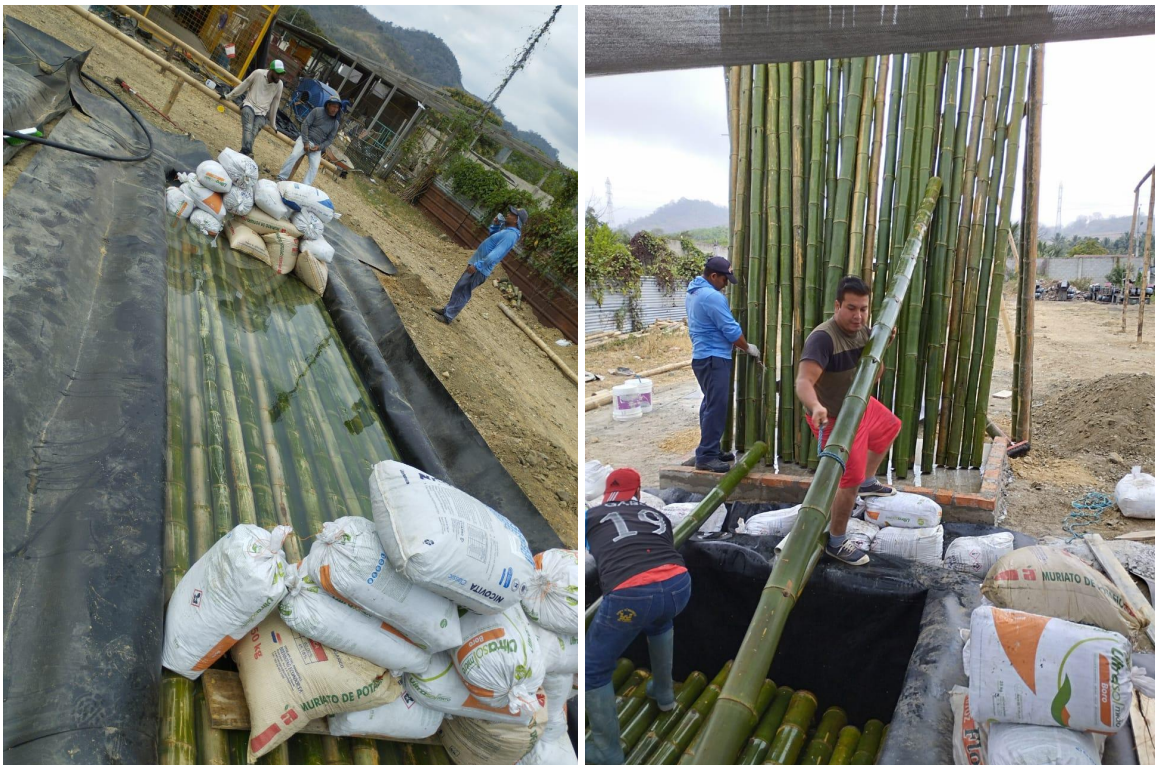
Preservado de Culmos de bambú en solución de bórax y ácido bórico

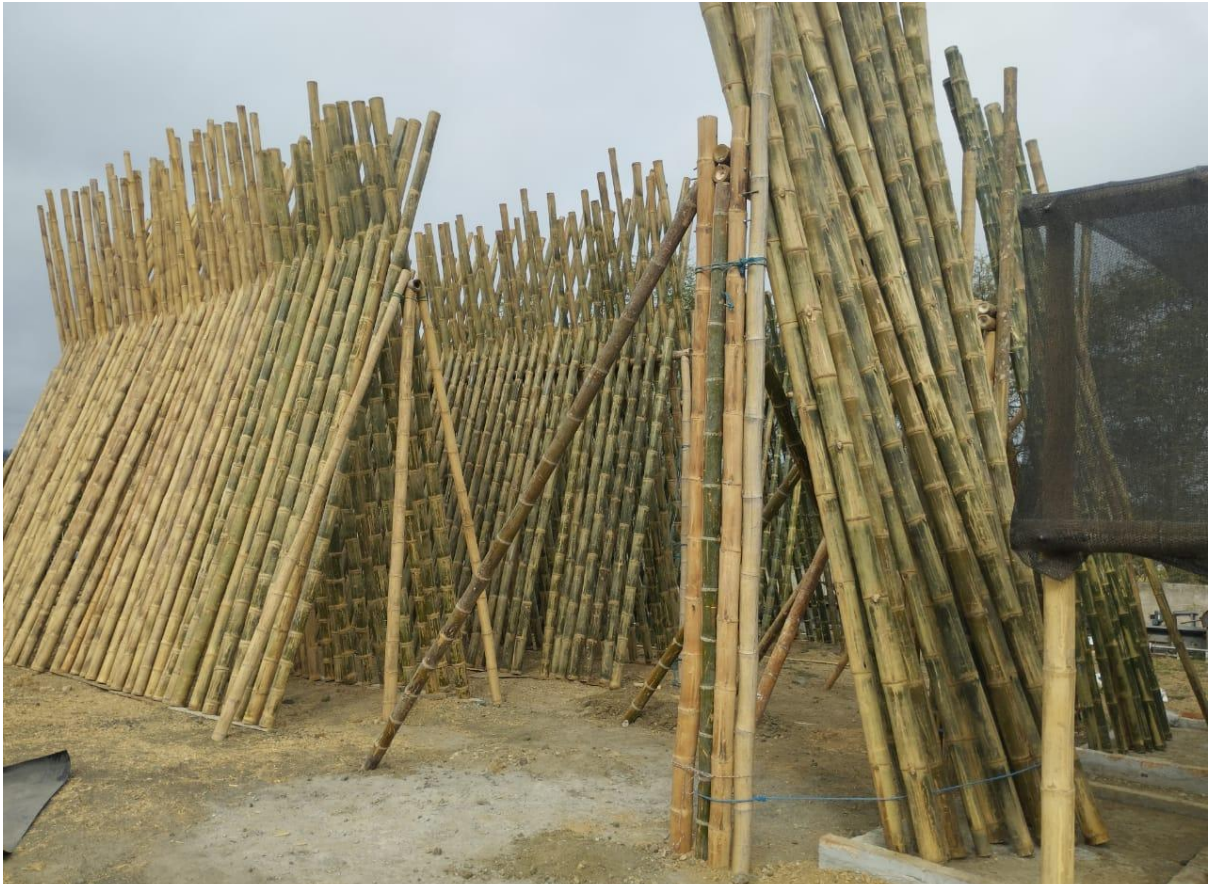
Secado de culmos de bambú en tijeras al sol

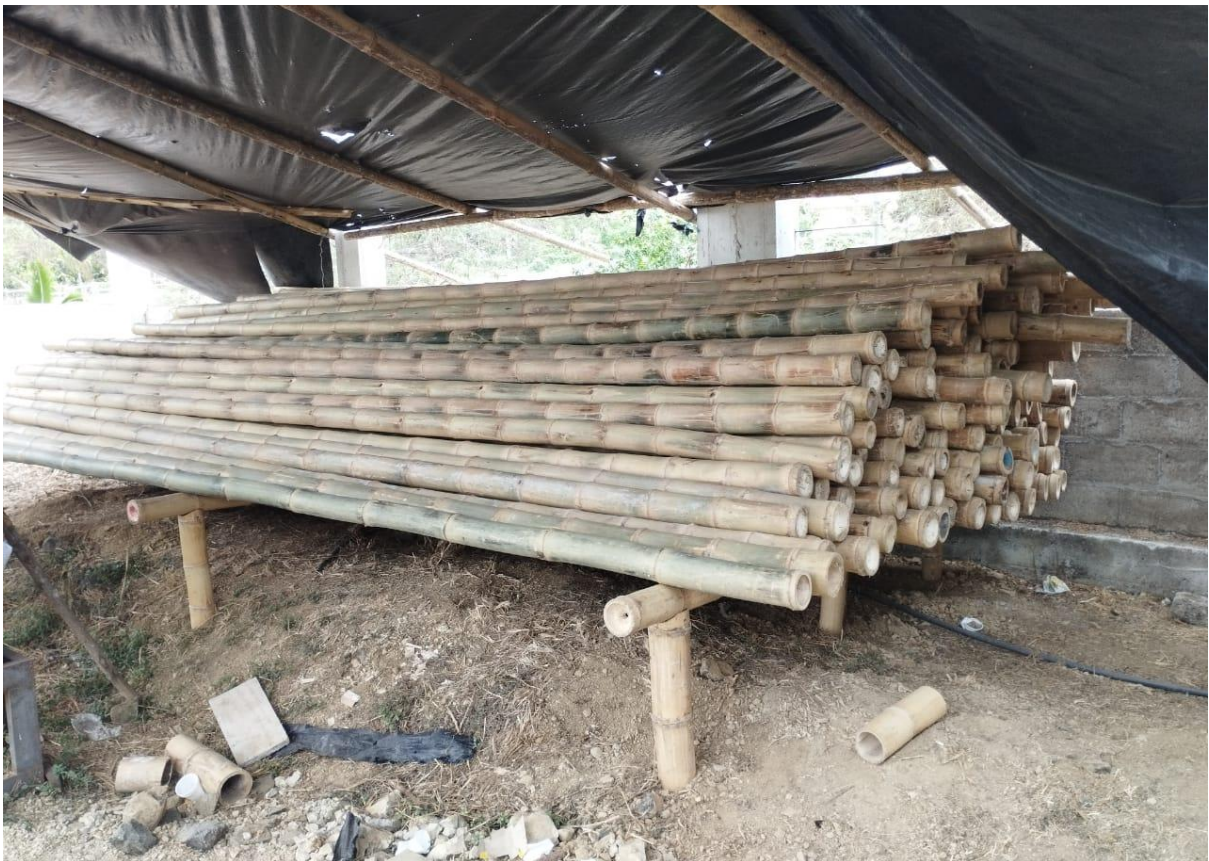
Almacenado de culmos preservados bajo sombra y elevados del suelo
