Dottorato di Ricerca in  
“Program in Cities and Landscapes: Architecture, Archaeology, Cultural Heritage, History and Resources”

TITOLO DELLA TESI  
“Analisi delle proprietà della canna guadua angustifolia kunth (GaK) come elemento strutturale nell’edilizia abitativa e del suo comportamento durante eventi sismici”

## ANÁLISIS DE LAS PROPIEDADES DE LA CAÑA GUADUA ANGUSTIFOLIA KUNTH (GaK) COMO ELEMENTO ESTRUCTURAL EN LA CONSTRUCCIÓN DE VIVIENDAS Y SU COMPORTAMIENTO DURANTE EVENTOS SÍSMICOS

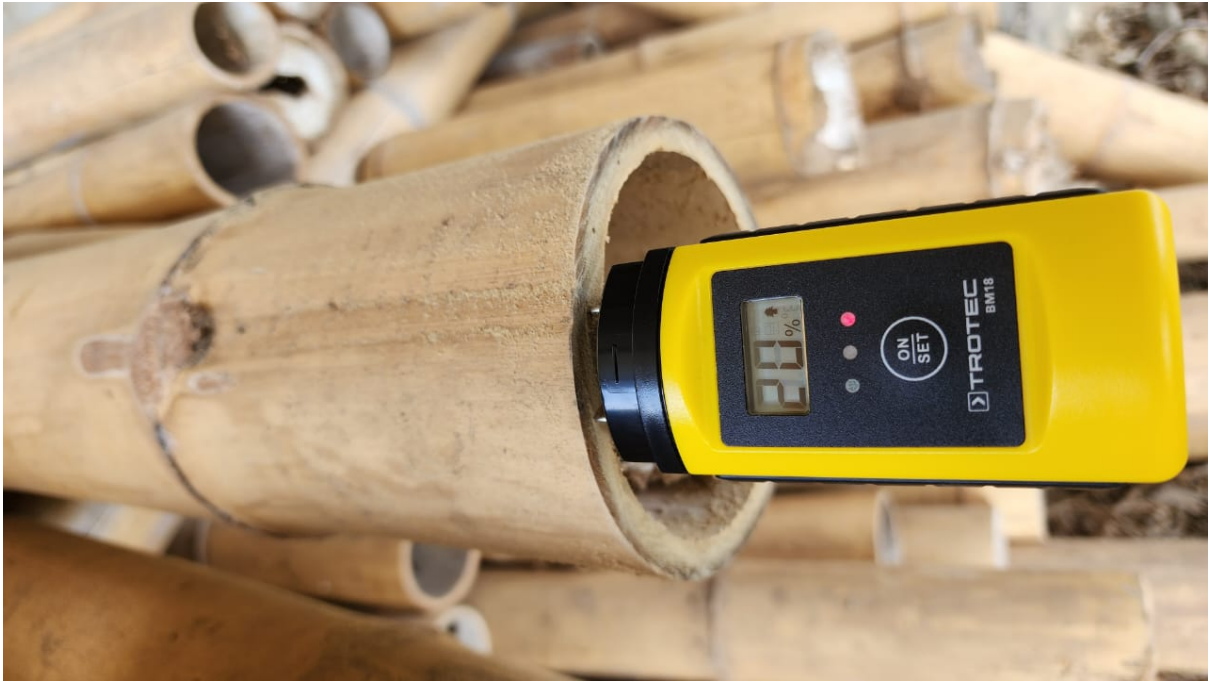
Porcentaje de humedad de los culmos al momento de la entrega

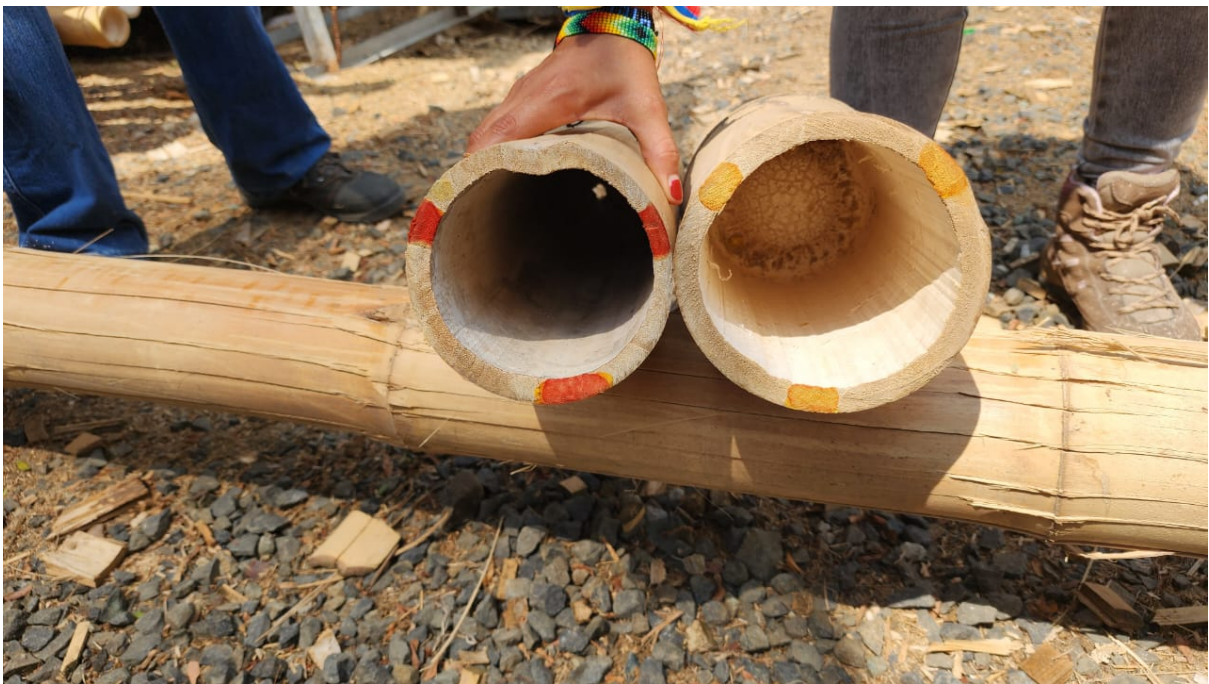
Prueba de curcua para comprobar la calidad del preservado, lazo izquierdo, culmo de bambú preservado, dado derecho, culmo de bambú sin preservar

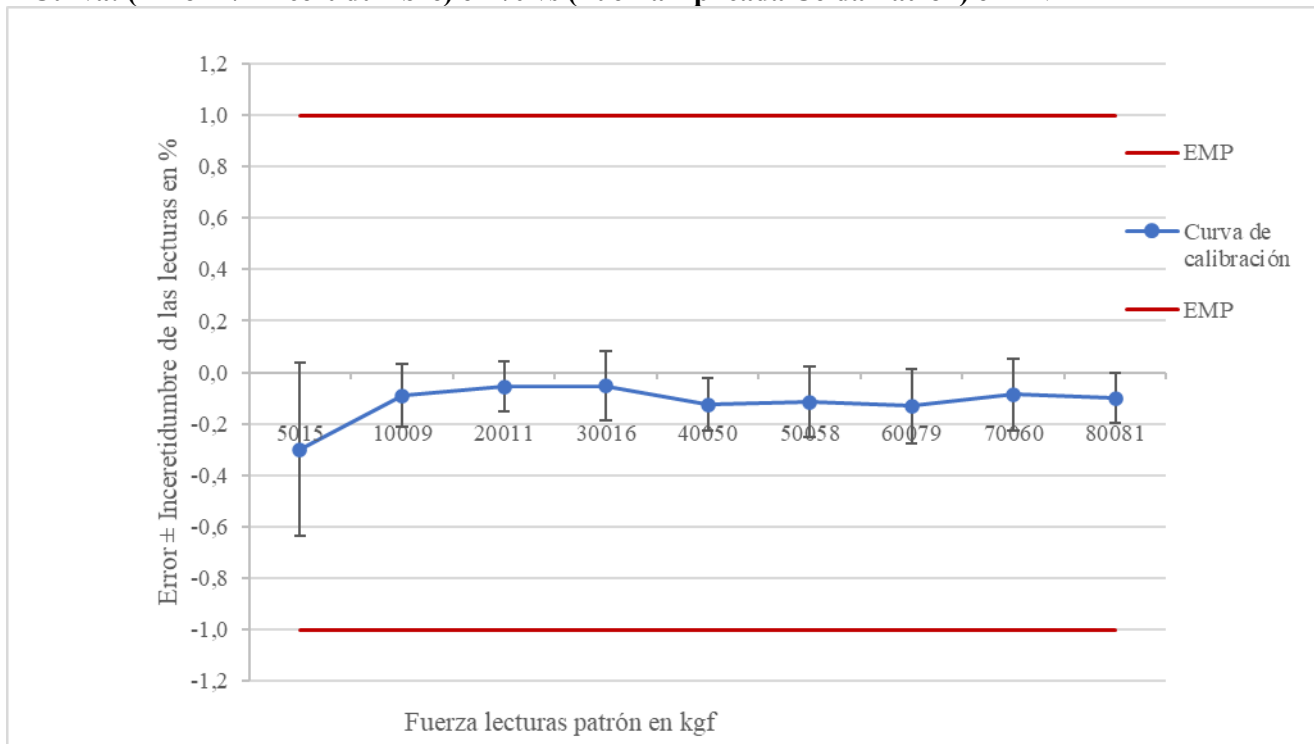
Curva: (Error +/- Incertidumbre) en % vs (Fuerza Aplicada Celda Patrón) en kN
