IL CINEMA ARISTON DI POTENZA: LA DIAGNOSTICA COME PROCESSO DI LA SALVAGUARDIA

ANTONELLA GUIDA, IPPOLITA MECCA, SILVIA SCAVONE

Abstract: *The research initiated with the aim to ensure a compatible reuse of an area of the historic city center of Potenza, and to recover an historical architecture. The recovery project for the Ariston Cinema take into account the fundamental connection between conservation and the new intended use. A diagnostic programme (including sonic and ultrasonic tests) preceded the design of the preservation interventions. An accurate survey allowed the localization of the most damaged area and suggested the need for further control by non destructive testing. The results obtained from this survey were used to implement an analytical model for the study of the seismic vulnerability and to define the conservation interventions and structural rehabilitation. The results and the design choices are presented in this article.*

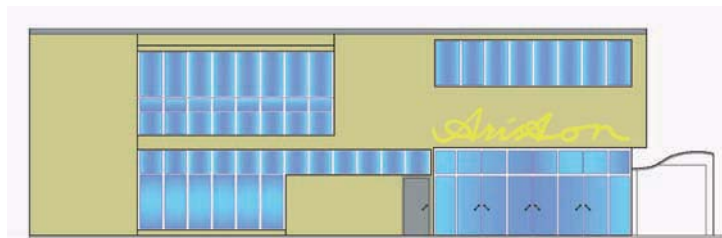
Immagine storica del cantiere; il prospetto principale da Via IV Novembre

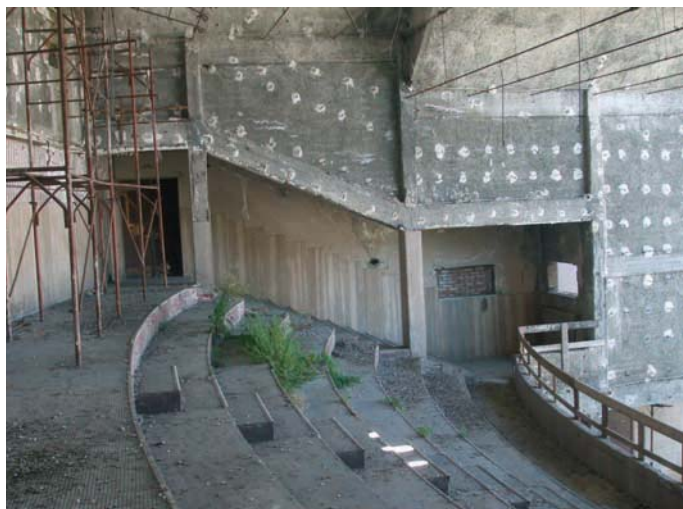
La galleria e la platea

Dalla maglia regolare di pilastri, sia a livello della platea che della galleria, si staccano mensole in c. a. aggettanti verso l'esterno, sulle quali poggiano i solai sia a livello inferiore, che superiore, in modo da dar vita al piano di calpestio della gradonata della galleria, mentre la copertura della galleria è realizzata con due volte sottili in c. a.

L'edificio ha una struttura portante unitaria in c.a.: quella intelaiata dell'atrio con travi, pilastri e solai in latero cemento, differisce dalla struttura della platea, caratterizzata da una serie di portali in direzione longitudinale, trasversale ed obliqua, che individuano una maglia regolare di pilastri, di forme variabili, ed una fitta serie di travi tra di loro intersecate, su cui trova alloggiamento la galleria.

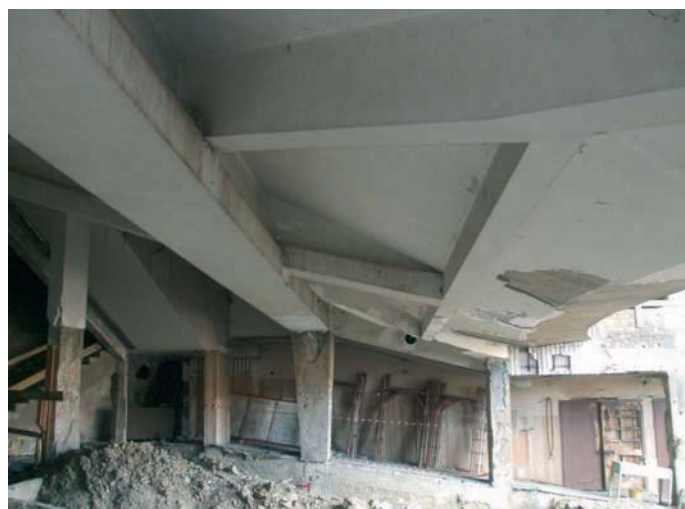
ricorsi a tecniche basate sulla trasmissione di onde elastiche. Per saggiare la struttura sono stati individuati 6 punti (pilastrini): tre al piano superiore (atrio e galleria) e tre al piano inferiore (platea). Sono state fatte scansioni pacometriche e le prove ultrasoniche e sclerometriche necessarie utilizzando il metodo Son-Reb (SONic REBound: ultrasonico e sclerometrico) regolamentato dalla norma RILEM NDT 4 [RILEM, 1993]. I buoni risultati di tale metodo, di ridotta invasività sulle strutture, sono legati alla rapidità di esecuzione ed ai costi ridotti.

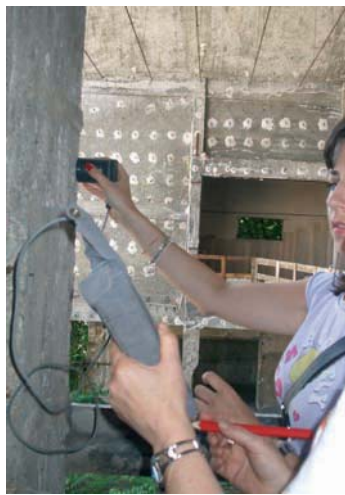
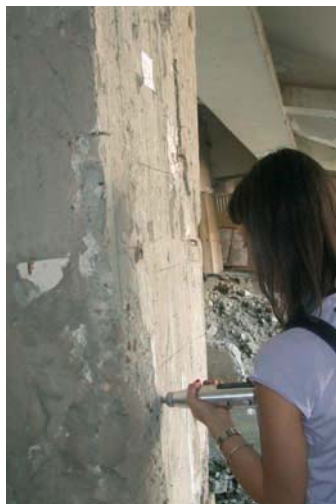
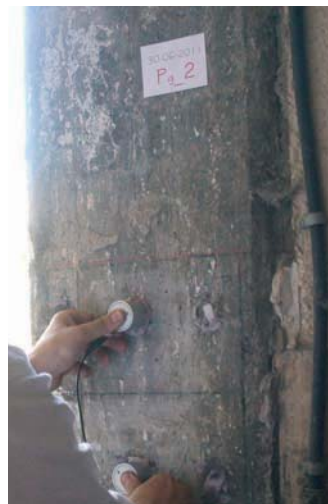
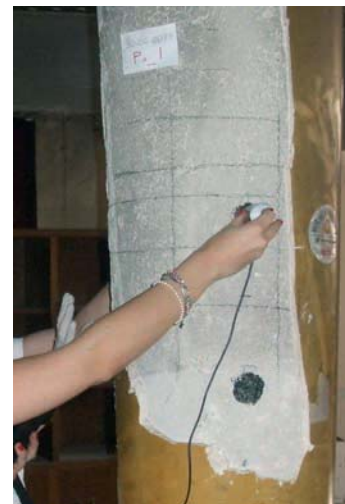
Esecuzione delle scansioni pacometriche, della prova sclerometrica e della prova ultrasonica; nella pagina a fianco: render di progetto
