3^{er} Congreso Iberoamericano y XI Jornada
TECNICAS DE
RESTAURACION
Y CONSERVACION
DEL PATRIMONIO

LA “RECUPERACIÓN INTEGRADA” PARA LA CONSERVACIÓN DEL PATRIMONIO CULTURAL

Antonella GUIDA (1); Antonello PAGLIUCA (2); Carmelo COZZO (3)

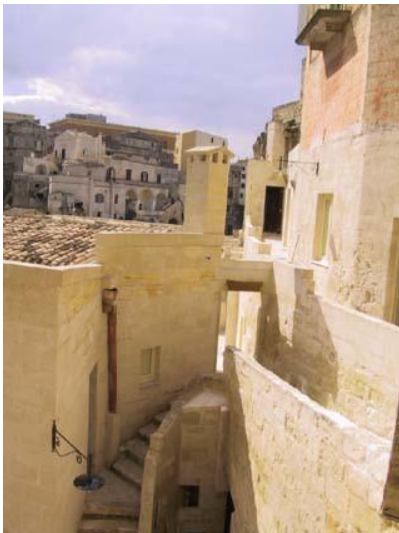
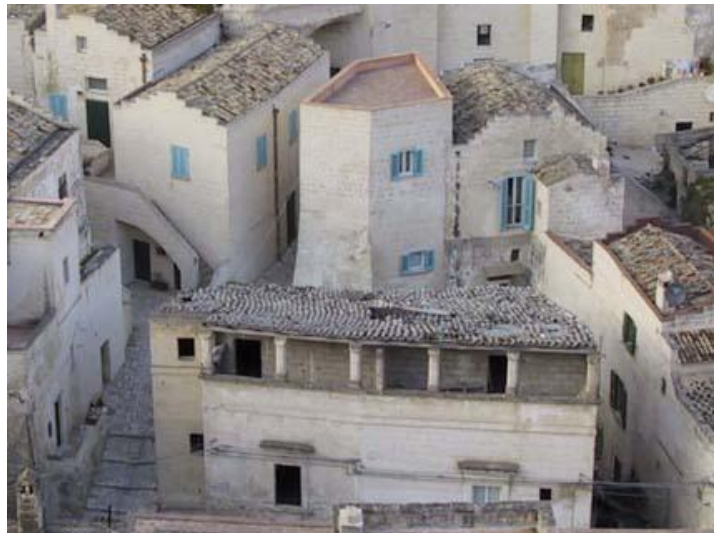
Figura 2 - Configuración morfológica de los barrios

A menudo, los edificios, en el interior de los Sassi, están dispuestos alrededor de un atrio central, llamado "vicinato" (Fig. 2), con orientación al sur; tal exposición permite una mayor profundidad de las cuevas centrales porque recibiendo más sol, se puede alargar en el interior de la galería rocosa. Las mismas casas están inclinadas hacia el interior lo que permite que la luz solar penetre hasta el fondo en invierno, para calentar e higienizar hasta los rincones más ocultos, mientras que en verano, cuando el sol está más alto, las zonas más internas permanecen más frescas. La configuración morfológica de todo el complejo analizado es tal que permite aprovechar al máximo las condiciones microclimáticas de la zona, que se caracteriza por veranos calurosos y húmedos e inviernos suaves.

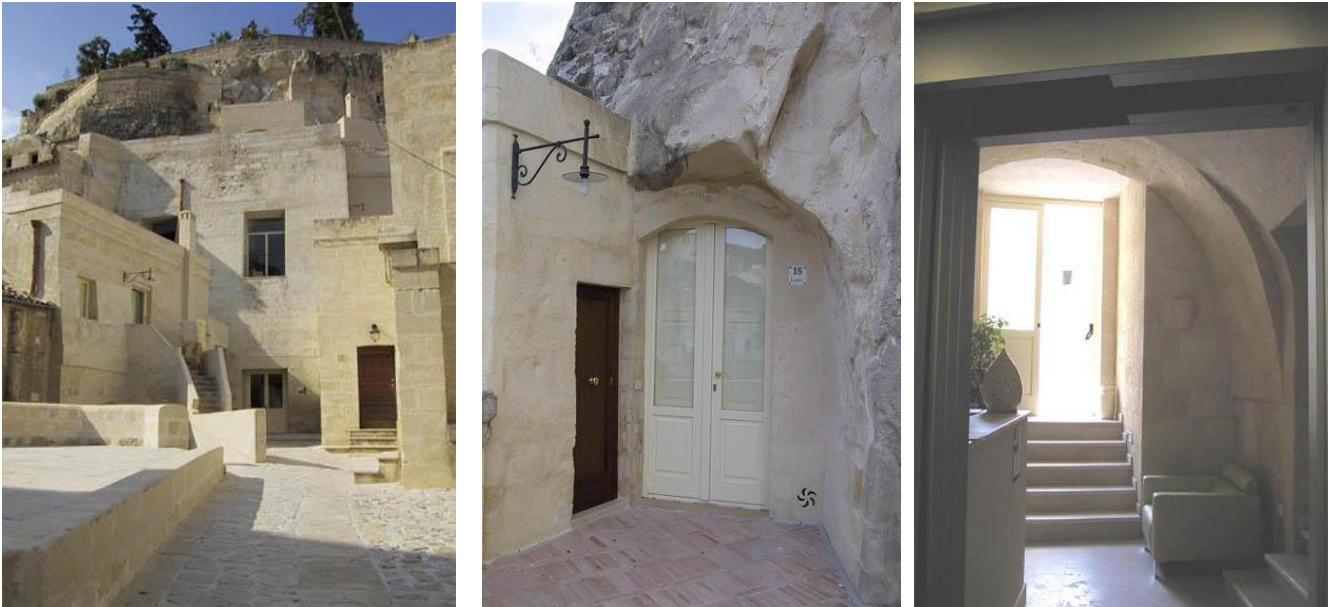
Figura 3 - El complejo hotelero "Locanda di S. Martino"

El complejo hotelero "Locanda di S. Martino" (Fig. 3) se presenta hoy con un número de 34 habitaciones y una capacidad total de pernoctación para más de 75 personas. La estructura se ve enriquecida por la presencia de numerosas zonas comunes y zonas de relax posicionadas en varios niveles relacionadas entre sí a través de un ascensor, que conecta los tres niveles convirtiéndose en el "nodo" de conexión y distribución funcional [8]. A esta estructura hotelera se añade, además, un espacio reservado a centro termal o spa, que se encuentra en las cuevas excavadas en la roca y en las cisternas, antiguamente utilizadas para la recogida del agua de la lluvia del sistema urbano, y que es hoy en día, uno de los lugares más interesantes de toda la estructura, debido a la particularidad tecnológica y la "novedad" tipológica de la "cueva del agua."

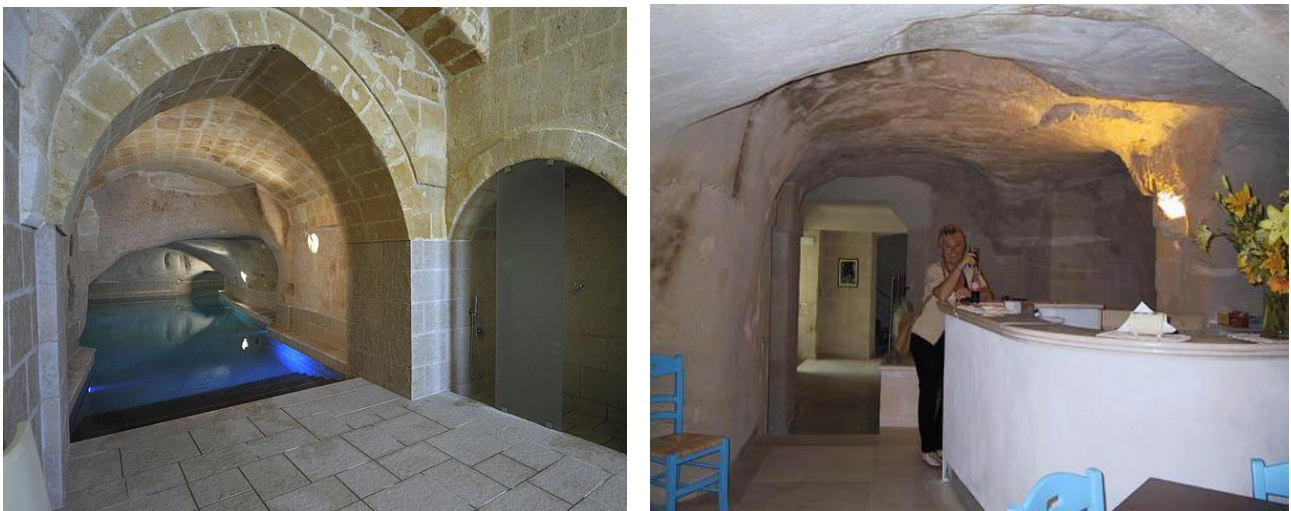
Figura 4 - Nueva impostación distributivo-funcional entre del carácter original de la unidad

La ramificación y extensión de la zona de intervención muestran una complejidad del problema de la urbanización y de la tecnología de los equipos, a pesar de que la distribución espacial y las características tipológicas de los ambientes se prestan más fácilmente a tales modificaciones [6]. De hecho, la conservación, a nivel distributivo-funcional (Fig. 4), del carácter original de la unidad autónoma, descomponiendo la globalidad de este sistema, que se reduce a la suma de las unidades individuales, permite la creación de un ambiente con características de tipo morfológico que derivan de la planta original pero que, con una serie de adiciones y equipos, hacen posible nuevamente el uso de estas unidades, dando lugar así al proceso de "recuperación integrado" descrito anteriormente.
