Nuova vita per ipogei restaurati : il caso del Centro Termale della “*Locanda di San Martino (SPA)*”, Italy

3 IL CASO DI STUDIO: LA “LOCANDA DI SAN MARTINO”

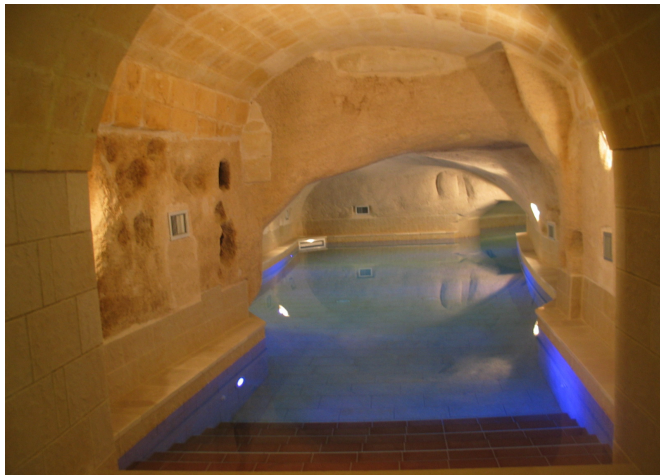
Figura 2. Il centro termale della “Locanda di San Martino”

Alla struttura ricettiva si aggiunge, inoltre, un ulteriore spazio adibito a centro termale (SPA); esso, ricavato nelle grotte scavate nel banco roccioso e cisterne, precedentemente adibite alla raccolta delle acque meteoriche del sistema urbano, è oggi, uno dei luoghi più interessanti dell’intera struttura, proprio per la peculiarità tecnologica e la “novità” tipologica della “grotta d’acqua”.

Il centro benessere, che addentrandosi in profondità degrada naturalmente di oltre 100 cm., ha buona parte delle murature perimetrali scavate nella roccia ed è accessibile facilmente dalla strada; ciò permette un funzionamento migliore legato sia alle dotazioni impiantistiche che alla possibilità di accedervi. L’intero centro è realizzato trasformando un ambiente ipogeo e uno della tipologia “a lamione” che, uniti con due cisterne situate al di sotto del piano della reception della Locanda, formano una piscina termale con annesse vasche idromassaggio.

Annesso al centro benessere, vi sono anche tre grandi cisterne, ritrovate sotto il piano stradale, oggi adibite a sauna e bagno turco, con spazi destinati a sala relax e trattamenti terapeutici (massoterapia, cromoterapia, aromaterapia). <http://www.locandadisanmartino.it/hotel/visita-le-thermae/>

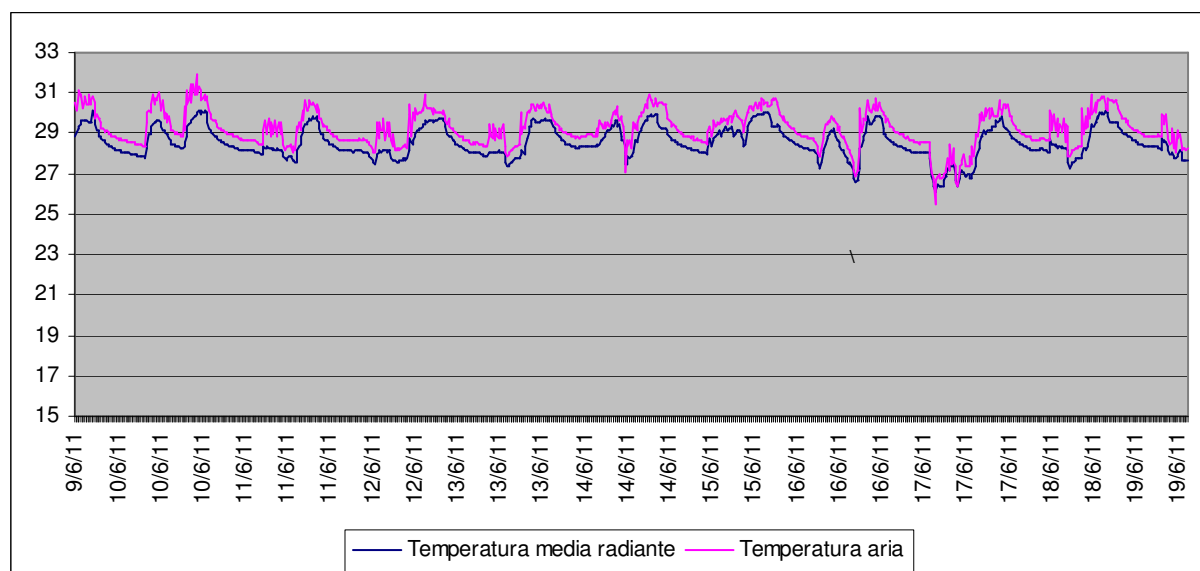
Tabella A. Temperatura media radiante e Temperatura dell'aria

Queste strutture ipogee, nella loro conformazione e destinazione d'uso originaria, sono caratterizzate dalla costanza dei valori della temperatura degli ambienti interni, valori di 18°C durante le stagioni intermedie (primavera e autunno) e su valori tra 20°C e 21°C durante la stagione estiva; questi valori sono raggiunti anche con escursioni termiche giornaliere maggiori di 20°C e temperature massime estive di 40°C. Invece, per quanto riguarda l'umidità relativa, in queste strutture sono stati riscontrati valori elevati, con massimi vicino al 90% specie negli ambienti più profondi.

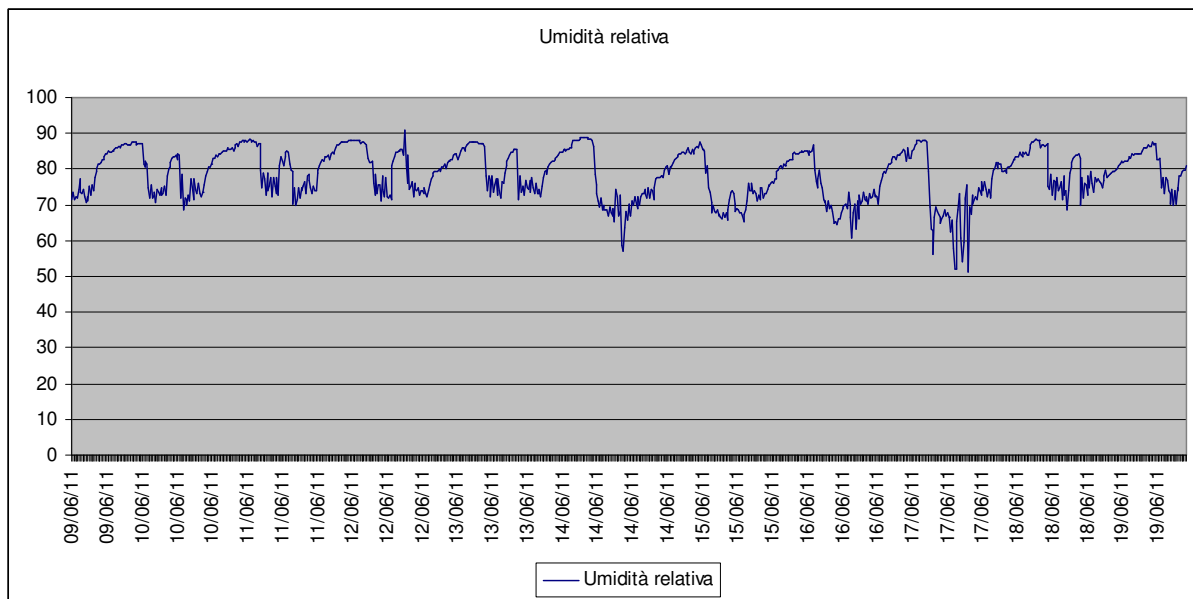
Tabella B. Umidità relativa dell'aria

La nuova destinazione d'uso di questi ambienti, anche se ha comportato una nuova situazione microclimatica dei locali interni, soprattutto nei valori di temperatura dell'aria che a prima vista potrebbe sembrare incompatibile, non ha alterato, invece, sia l'equilibrio termoigrometrico delle superfici murarie sia la qualità dell'aria presente negli ambienti. Infatti, dall'analisi del grafico dell'andamento dei valori di temperatura dell'aria con la nuova destinazione d'uso, essi hanno avuto un aumento nei valori medi di circa 10 °C portandosi sui valori di 30-32°C (Tabella A); mentre per quanto riguarda l'andamento dell'umidità relativa, i valori sono rimasti pressochè inalterati, raggiungendo valori intorno al 75-85% (Tabella B).
