# REHABEND 2014

## CÓDIGO 2.4.06

### **RECUPERO E RIQUALIFICAZIONE ENERGETICA “SOSTENIBILE”. IL CONVENTO DEI CAPPUCINI DI ALTAMURA (ITALY)**

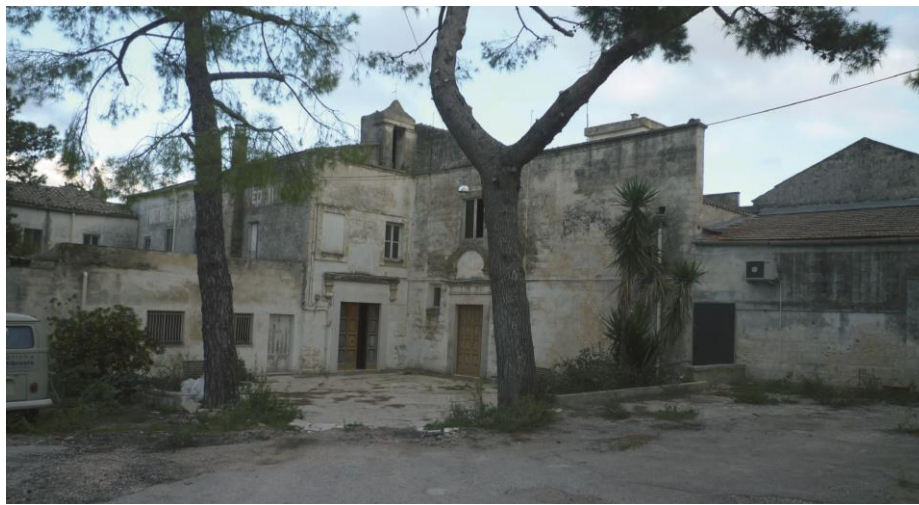
Figura 1: Il Convento dei Cappuccini

La metodologia proposta è stata validata e testata su un caso di studio particolarmente significativo e per valore architettonico e per la complessità e articolazione dell'intervento: l'ex Convento dei Cappuccini (Figura 1) ad Altamura (Italia).

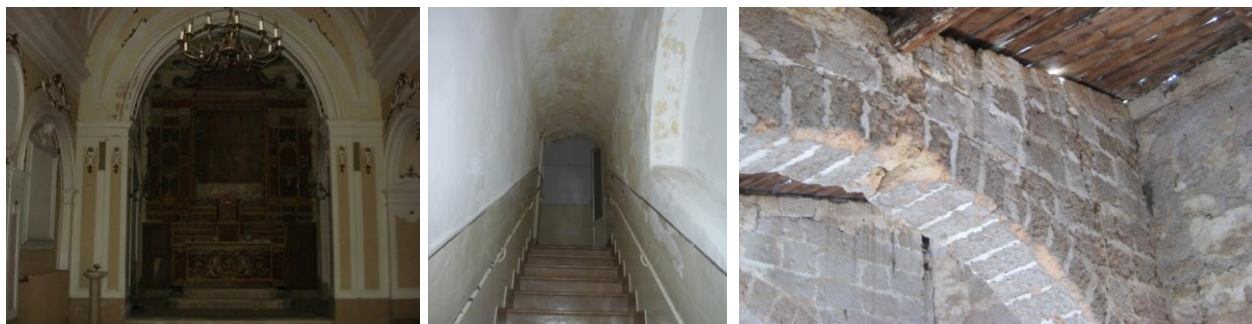
Figura 3: Particolari della struttura

Il Convento dei Cappuccini (Figura 3), con la Chiesa annessa, è ubicato fuori dal centro abitato della città di Altamura. Presenta due corpi di fabbrica intimamente connessi: una parte anteriore (dove vi è l'ingresso alla chiesetta e al Convento) sviluppata su due livelli, a pianta pressappoco rettangolare; una parte ortogonale a questa, ad un unico livello a pianta anch'essa rettangolare che in passato era occupata dalle vecchie stalle. L'impianto planimetrico è semplice e si sviluppa intorno al vecchio chiostro. Il primo livello è caratterizzato dalla presenza della chiesetta, in evidente stato di degrado, ad unica navata con tre cappelle laterali attraversate e servite da un piccolo corridoio.

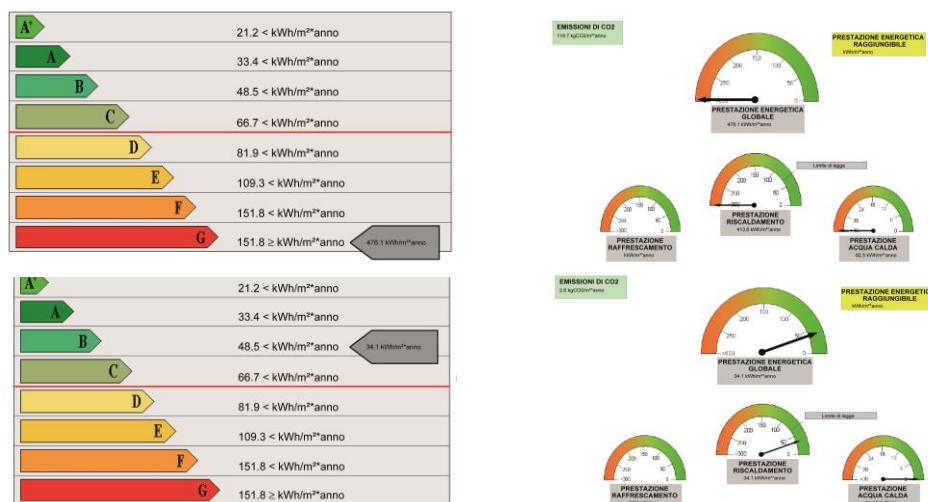
Figura 5: Verifica classe energetica

L'obiettivo dell'intervento, nello spirito di un inserimento qualitativamente e quantitativamente sostenibile della soluzione impiantistica e del miglioramento prestazionale dell'involucro, ha mirato anche al raggiungimento di una classe energetica superiore, in accordo con i dettami forniti dalla norma di riferimento. Infatti, prima dell'intervento di restauro la classificazione energetica dell'edificio considerato (in fatto di efficienza energetica), era di classe G.

Dalla opportuna certificazione energetica (dalle Direttive Europee 2002/91/CE e 2006/32/CE), si evince che la classe energetica ottenuta, dopo l'intervento di recupero, è pari alla B (Figura 5). Una sapiente attenzione alla scelta di materiali isolanti e di serramenti dalle caratteristiche altamente performanti, unitamente alla scelta impiantistica, con l'impiego di un riscaldamento e raffrescamento con pannelli
