## LA TERRA CRUDA IN BASILICATA TRA MEMORIA TRADIZIONE E CONSERVAZIONE

XI CIATTI 2014. Congreso Internacional de Arquitectura de Tierra  
Cuenca de Campos, Valladolid.

*PALABRAS CLAVE: catalogazione, recupero, data base.*

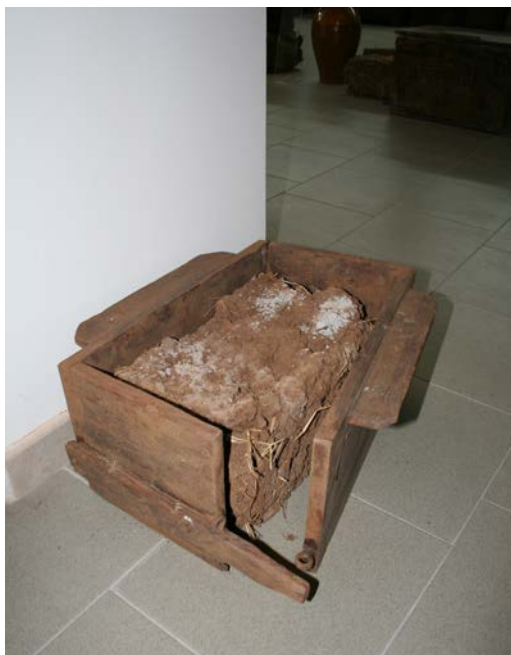
Figura 3. Forma per ciuci utilizzata nel comune di Senise, custodita presso il Museo Etnografico del Senise. Fonte: archivio privato Sileo Antonio - Forlenza Giovanna.

una consistenza plastica; successivamente lo si faceva riposare per qualche ora prima di passare alla sua messa in forma. La modellazione del blocco avveniva colando l'impasto all'interno di forme parallelepipediche in legno (v. figura 3). Un uomo esperto lo comprimeva energicamente all'interno della forma, lo livellava in superficie con un bastone in legno e ne lisciava la superficie con le mani bagnate. Successivamente lo sfilava con cura dalla forma e passava alla modellazione del mattone successivamente, lavando preventivamente la superficie interna dello stampo per facilitare il distacco del mattone; si procedeva così fino ad esaurimento dell'impasto. I mattoni venivano disposti su un'area spianata, in file parallele a poca distanza gli uni dagli altri e lasciati ad asciugare al sole sul piazzale per un'intera giornata. L'indomani o si ponevano direttamente in opera o si accatastavano formando una pila dell'altezza di 1÷1,5 m, in attesa che iniziasse la costruzione della struttura.

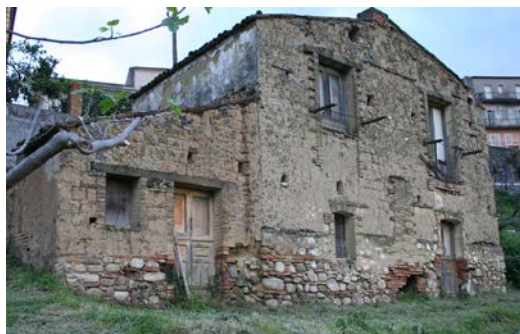
Figura 4. Erosione prodotta dalle acque meteoriche sulla parete nord dell'edificio in ciuci in Via Persiani Aquilante a Senise. Fonte: archivio privato Sileo Antonio - Forlenza Giovanna.

manutenzione, conseguente all'abbandono del fabbricato, che è la causa della sua dissoluzione, in tempi più o meno lunghi e a seconda delle condizioni strutturali del manufatto stesso. Si è riscontrato che il cattivo stato di manutenzione delle coperture, delle fodere murarie di protezione e degli intonaci esterni hanno esposto negli anni le chiusure verticali all'azione delle acque meteoriche e del vento, favorendo fenomeni erosivi diffusi su tutta la superficie della parete esterna priva di protezione o localizzati, in corrispondenza di interstizi, lesioni, pieghe murarie o l'acqua, trovando canali preferenziali, ha dato origine a fenomeni di ruscellamento. Non mancano neanche esempi di alterazioni cromatiche del paramento legati all'azione combinata di acqua e vento.

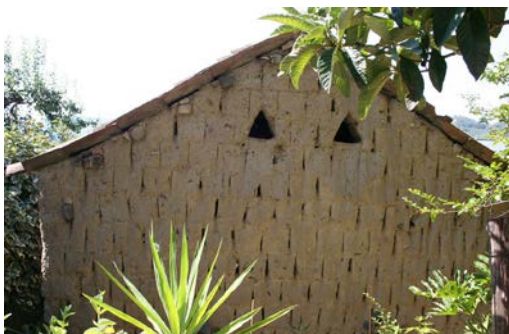
Figura 5. Erosione dei blocchi di adobe dovuti al ristagno in corrispondenza del punto di attacco tra il basamento ed il primo filare di mattoni. Fonte: archivio privato Sileo Antonio - Forlenza Giovanna.

Gli edifici in adobe presenti in territorio regionale presentano segni di dissesto attribuibili a fattori esogeni quali eventi sismici o a difetti costruttivi quali un poco attento sfalsamento dei giunti tra un mattone e l'altro, l'assenza di dormienti che consentano una ripartizione del carico tra la trave di copertura e la muratura sottostante; il differente spessore tra il basamento in pietra e la parete in adobe che genera una superficie di ristagno delle acque meteoriche in corrispondenza della base del primo filare di mattoni con conseguenti fenomeni erosivi.

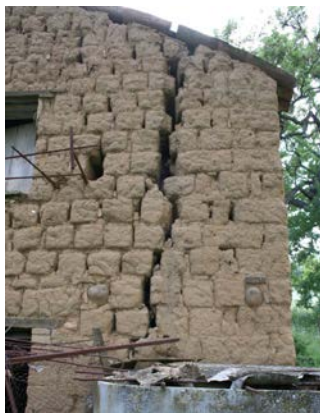
Figura 6. Dissesto prodotto da evento sismico. Fonte: archivio privato Sileo Antonio - Forlenza Giovanna.

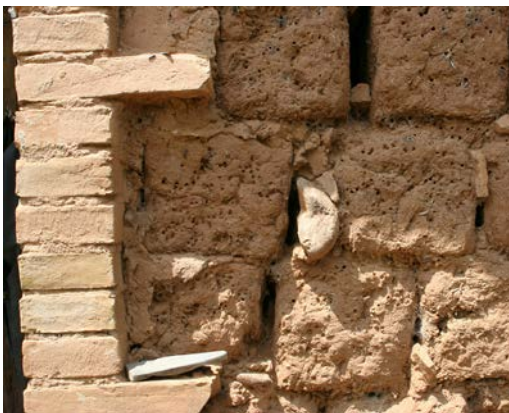
Figura 7. Alveolizzazione dei blocchi causata dalle vespe. Fonte: archivio privato Sileo Antonio - Forlenza Giovanna.

hanno trovato un fertile supporto nei mattoni di terra cruda, mentre la scarsa cura del manufatto ha permesso a insetti quali tarli di danneggiare le travi e a vespe di favorire fenomeni di alveolizzazione dei blocchi.
