Colloqui.AT.e 2016

MATER(i)A

a cura di
Antonella Guida
Antonello Pagliuca

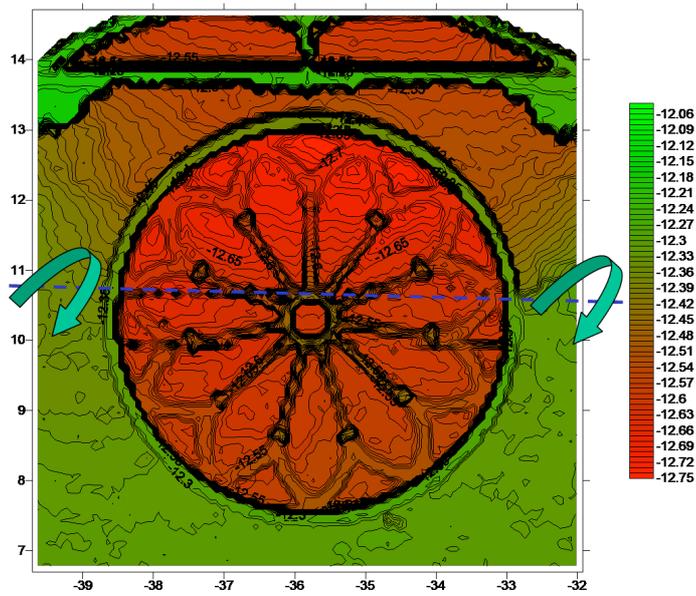
Figura 1: Rappresentazione con curve di livello del rilievo con laser scanner del quadro deformativo che ha messo in evidenza l'asse-cerniera intorno al quale ruota il rosone

Figure 1: Laser scanning survey represented by contour lines which puts in evidence the axe-hinge around which the rose window rotates

The high-precision measurements performed with laser scanner made it possible to quantify the extent of the out of plumb of the upper façade and the deformations of the components the rose window. In particular, it has emerged that a deformation of the facade due to a rotation, caused by seismic events, with sub-horizontal hinge (Fig. 1) passing to a few tens of centimeters from the center of the rose window, with a maximum displacement of about 30 cm.

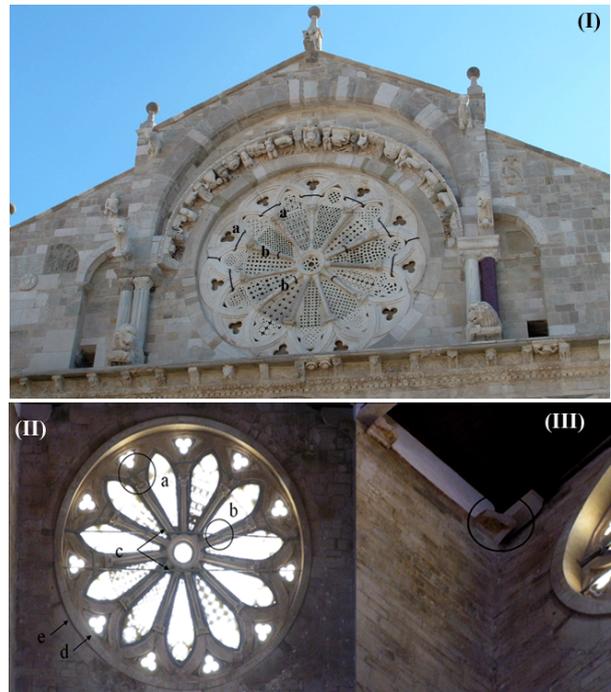
Figura 2: I-II: il rosone prima del restauro, dal lato esterno (I) ed interno (II). Si notino (a) le "cravatte" metalliche inserite per evitare scorrimenti lungo i giunti degli elementi ad archi incrociati, (b) le "cravatte" metalliche di collegamento tra le colonnine binate, (c) le due barre metalliche orizzontali (d) un cordolo lapideo sovrapposto al cordolo originario (e). III: particolare dell'attuale mensola di appoggio della capriata e di un'antica mensola distante circa 25 dalla superficie interna della facciata principale

Figure 2: I-II: the rose window before restoration, from the outer (I) and internal side (II). Note (a) the iron "ties" inserted to prevent sliding along the joints of the crossed arches, (b) the iron "ties" connecting the coupled columns, (c) the two horizontal metal bars (d) a stone curb superimposed on the original curb (e). III: detail of the current cantilever supporting the truss and an old cantilever about 25cm from the inner surface of the main facade

Structural damage due to seismic events (1731) and subsequent reconstructions characterized the post-medieval history of the cathedral³. The early nineteenth-century restorations of embellishment conducted by Travaglini (Picone 2000), did not solve the structural problems of the rose window, which was later subject to invasive interventions (v. Fig. 2) and of dubious effectiveness.⁴

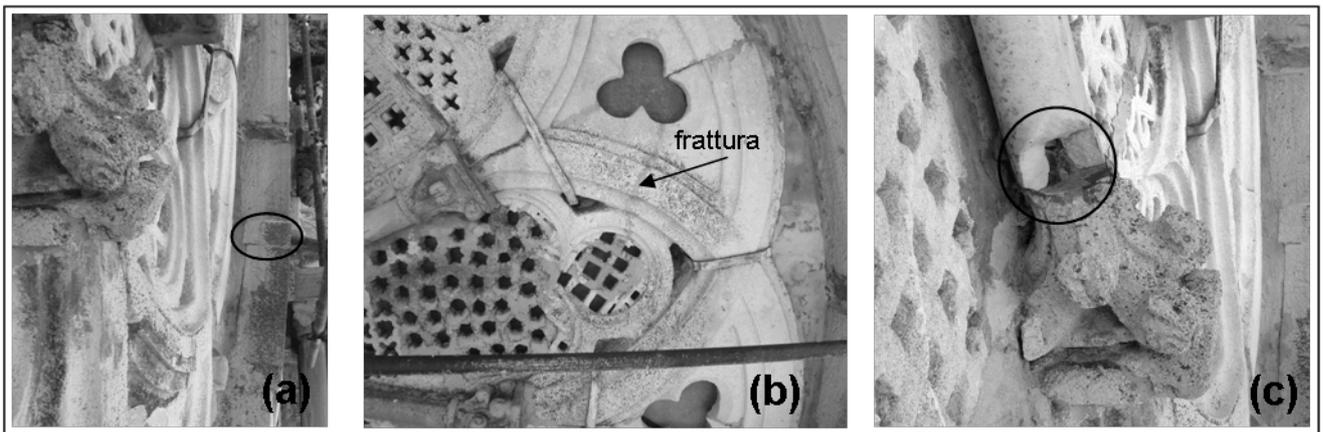
Figura 3: (a) concio del cordolo in fase espulsiva; (b) frattura; (c) rottura a schiacciamento del giunto colonnina-capitello che mette in evidenza il perno di collegamento in ferro.

Figure 3: a) ashlar of the curb in the expulsive phase; (b) fracture; (c) crushing of the joint column-capital which highlights the connection pin in iron.

Il moto di rotazione della facciata è stato dunque la presumibile causa di un insieme di scorrimenti e danneggiamenti rilevati sulla facciata esterna. In particolare, sull'arco superiore sono stati rilevati una marcata ovalizzazione, accompagnata dalla fuoriuscita e rotazione dei conci di chiave e diffuse lesioni verticali di schiacciamento negli altri conci. (v. fig. 3).

The rotation motion of the facade was reasonably the cause of a set of slides and damage detected on the external facade. In particular, a marked roundness of the upper arch was detected. It was accompanied by the spill and rotation of ashlar key blocks and diffuse vertical lesions of crushing in the other parts of the facade

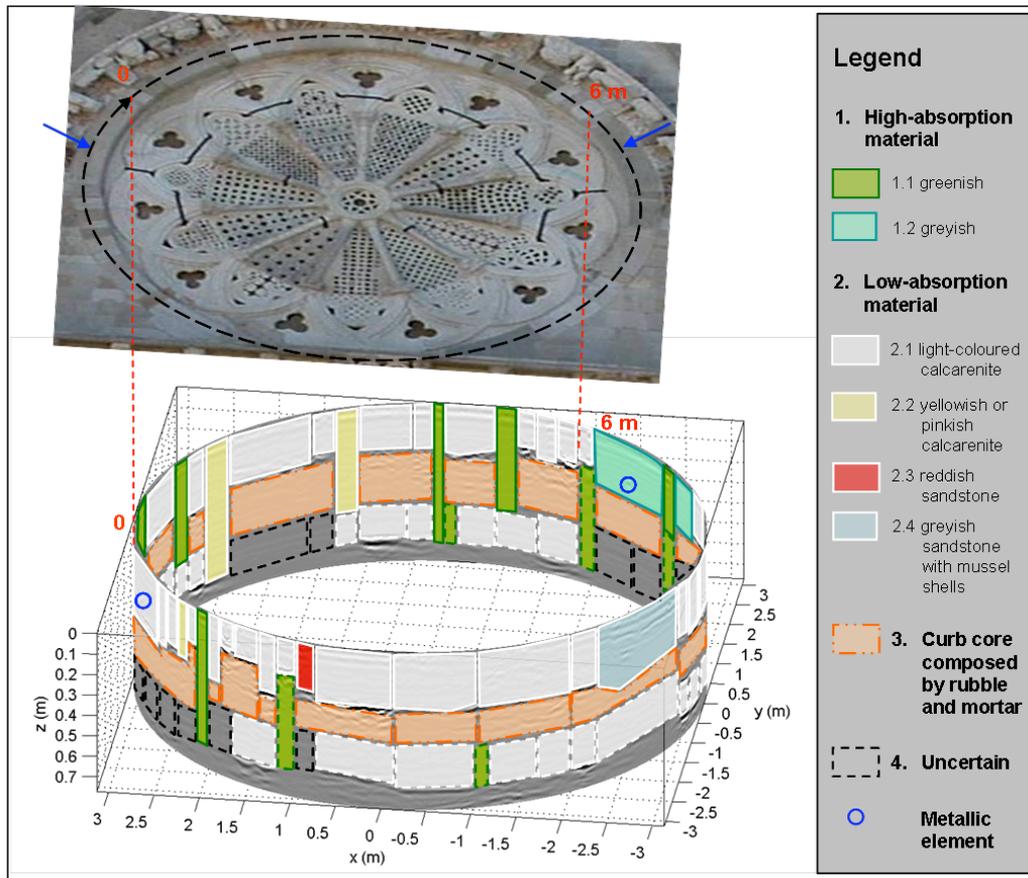
Figura 4: Caratteristiche costruttive del cordolo del rosone analizzate mediante indagini GPR.

Figure 4: Construction characteristics of the rose window curb investigated by GPR techniques

del rosone. Tali anomalie si spiegano con la particolare difficoltà nel dividere un cerchio secondo un numero dispari di settori (undici) ad oltre quindici metri da terra. Altre metodiche di indagine sono state impiegate al fine di caratterizzare le tecniche e i materiali costruttivi e di qualificare lo stato di degrado materico⁵. Particolarmente significative si sono rivelate le prospezioni con il ground penetrating radar (GPR) (Masini et al. 2007) che hanno fornito preziose informazioni sulla composizione interna degli elementi costruttivi (fig. 4), quali ad esempio:

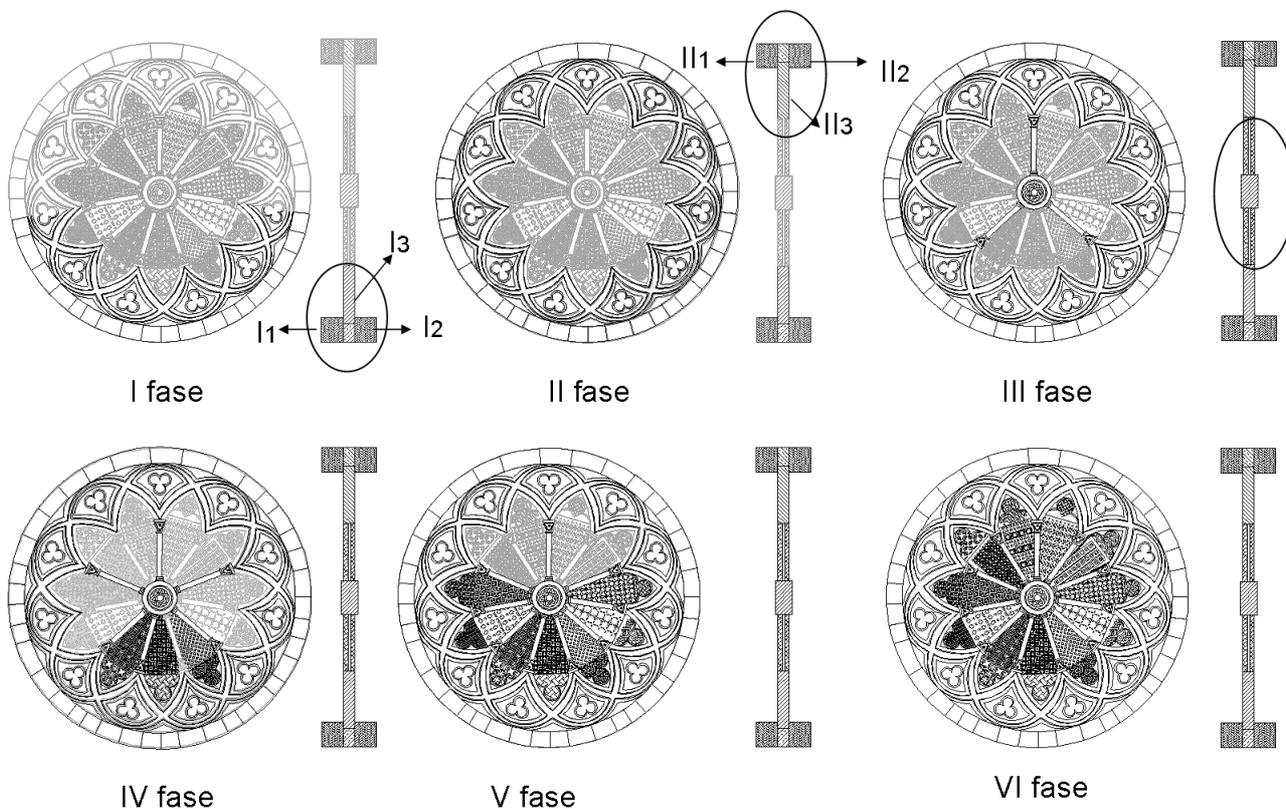
Figura 5: Cronologia relativa delle fasi costruttive del rosone.

Figure 5: Relative chronology of the building phases of the rose window

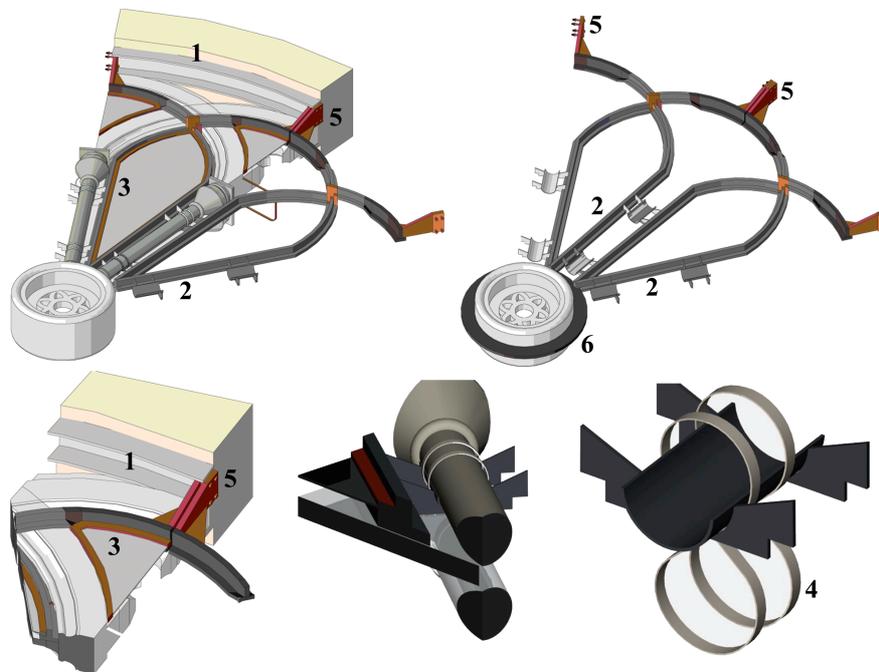
Figura 6: Sistema di ritegno del rosone: particolari costruttivi dell'intervento sul lato interno del rosone

Figure 6: Retention system overturning the rose window: construction details of the intervention on the inner side of the rose window on the

rays, and easily replaceable during programmed maintenance. This connection system allowed to eliminate the invasive steel ties. It is totally reversible and has a much lower impact than the existing situation. The retention structure is completed by connection elements of the ring with the sunburst, with an L-shaped section (elem n. 5) and a plate ring placed always in position behind the inner columns, in correspondence of the oculus, connected to the elements of sunburst (elem n. 6)⁷.
