# REHABEND 2018

CONSTRUCTION  
PATHOLOGY,  
REHABILITATION  
TECHNOLOGY AND  
HERITAGE MANAGEMENT

Caceres (Spain) - May 15<sup>th</sup>-18<sup>th</sup>, 2018

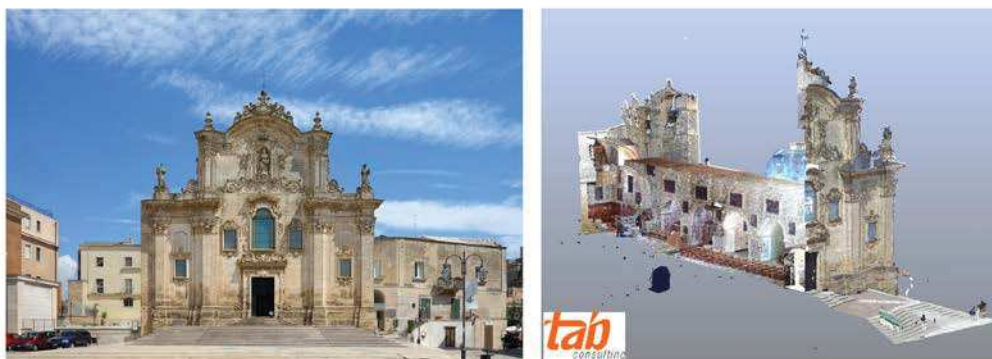
Figure 1: San Francesco d'Assisi e restituzione 3D laser scanner

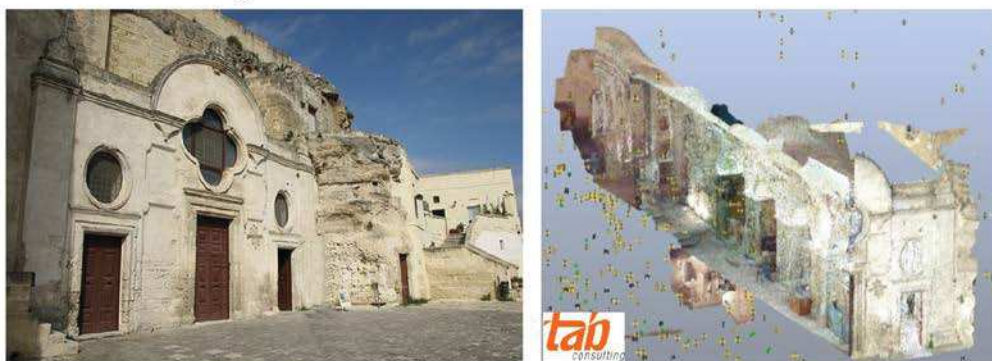
Figure 2 : San Pietro Barisano e restituzione 3D laser scanner

La Chiesa di San Pietro Barisano è un perfetto esempio della tipica struttura architettonica dei Sassi: ha una facciata costruita in tufo, ma l'interno è quasi completamente scavato. La chiesa risale all'anno mille ma la facciata che ci presenta oggi risale al 1755 anno in cui la chiesa fu ristrutturata e modificata.

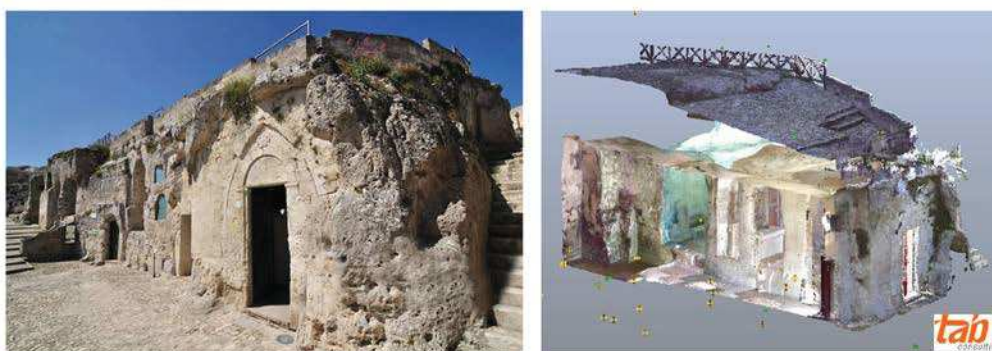
Figure 3 : Santa Lucia alle Malve e restituzione 3D laser scanner

La chiesa rupestre di Santa Lucia alle Malve, invece, è il primo insediamento monastico femminile dell'Ordine benedettino, risalente all' VIII secolo, ed il più importante nella storia della città di Matera essendo una delle più rilevanti testimonianze di architettura rupestre, e quindi scavata, del Sasso Caveoso.
