REHABEND 2018

**CONSTRUCTION
PATHOLOGY,
REHABILITATION
TECHNOLOGY AND
HERITAGE MANAGEMENT**

CODE 271

2.1. Il Centro azienda

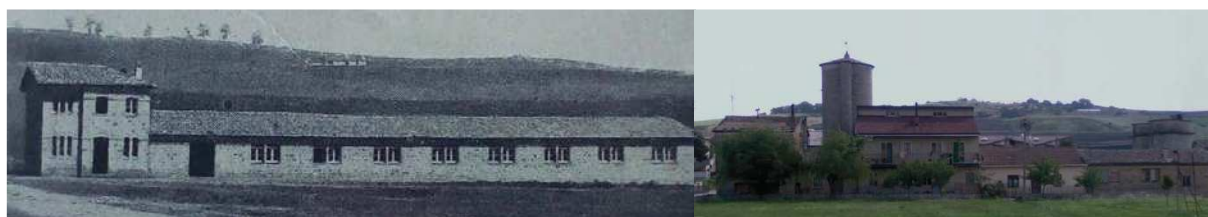
Figure 4 e 5: La Vacchereccia nel 1921 ed oggi.

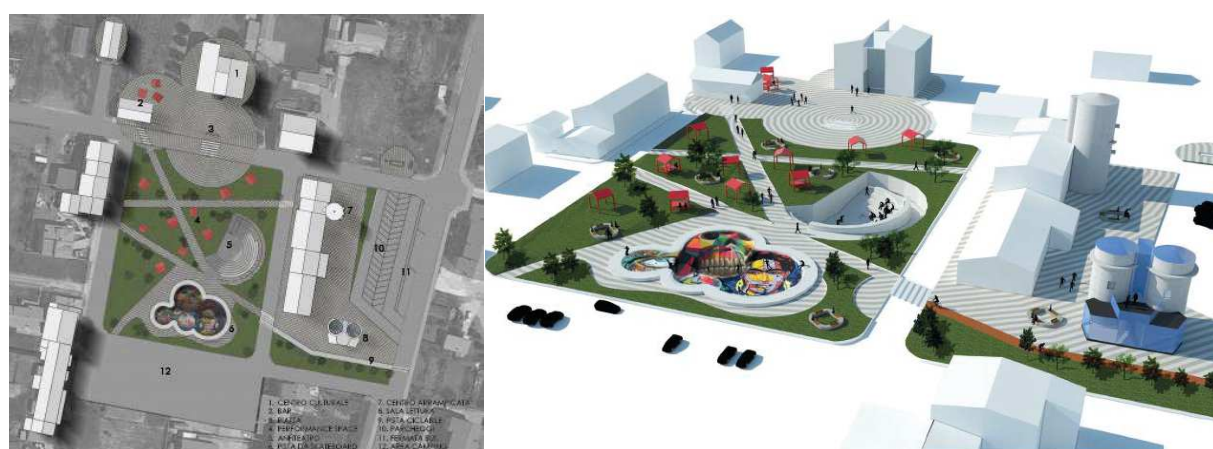
Figure 6 e 7: Pianta e vista tridimensionale del progetto.

Per il Centro Azienda, si è riportato il concetto di “Centro” anche architettonicamente, attraverso un gioco della pavimentazione fatto di cerchi concentrici che nasce dal centro, appunto, tra la scuola e lo spazio aperto antistante. Il disegno della pavimentazione è utilizzato per rafforzare il carattere dinamico dello spazio: linee longitudinali curve e concentriche, separate da percorsi trasversali. La centralità della pavimentazione viene interrotta da altre centralità, quali il piccolo anfiteatro e la pista da skateboard, attorniate da vegetazione e percorsi pedonali, direttrici, che si ricollegano ai punti di interesse del Centro Azienda: la zona ristoro, la zona camper e i silos.
