DEMOLITION OR RECONSTRUCTION?

Abstract La salvaguardia del patrimonio costruito in terra cruda non può prescindere dallo studio delle diverse culture costruttive regionali, con un approccio basato sull'analisi e catalogazione delle tecniche costruttive e delle patologie di degrado. In Basilicata le prime testimonianze di architettura in terra cruda risalgono al IV sec. a.C.. In particolare è documentato l'impiego delle tecniche del pisè e dell'adobe. Ricerche finalizzate allo studio storico-costruttivo-tipologico dell'edilizia storica in adobe del Sud-Sudest della Basilicata hanno evidenziato un'articolata cultura costruttiva ma anche una fragilità legata all'abbandono e alla mancanza di manutenzione. L'articolo focalizza l'attenzione sulle problematiche conservative con particolare riferimento ai dissesti strutturali. L'area indagata è la bassa valle del Sinni, dove l'argilla della Formazione del bacino di Sant'Arcangelo è estratta da almeno due secoli per costruire edifici, a uno o due piani, a uso rurale e residenziale. Il survey condotto su un campione di circa quaranta edifici ha messo in evidenza le principali cause di dissesto quali le azioni sismiche, i quadri umidi, i ced

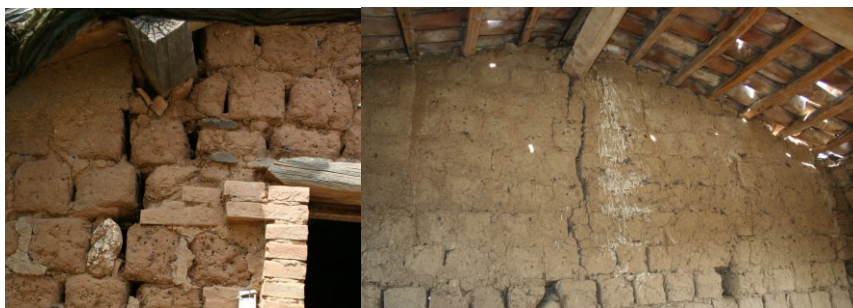
Fig. 8. Sx: Senise, Cda Bisciglieta. Danno prodotto dalla trave di copertura, che poggia direttamente sulla muratura. E' manifesta l'assenza di un dormiente. D: Chiaromonte, C.da Mancuoso. Caso analogo alla figura 9 Sx.

Spesso per porre rimedio al danno prodotto da eventi sismici o da cedimenti si tende a mettere in opera elementi puntuali di ancoraggio che consentano di tenere uniti muri perpendicolari. Al presentarsi di un nuovo evento sismico, è in corrispondenza di questi punti che si potrebbero concentrare grandi sforzi che, a causa della bassa resistenza a trazione e a taglio dei blocchi di adobe, potrebbero favorire l'insorgere di nuove lesioni subverticali. (Fig. 8).
