Estrategias aplicadas desde el ámbito
público y privado en la rehabilitación de la
estructura de madera del Mesón de las
Cañas y Ventorrillo de la Buena Vista

*Strategies applied from the public and
private sector in the rehabilitation of the
timber structure of Mesón de las Cañas and
Ventorrillo de la Buena Vista*

Susana Elisa Torán Reyes

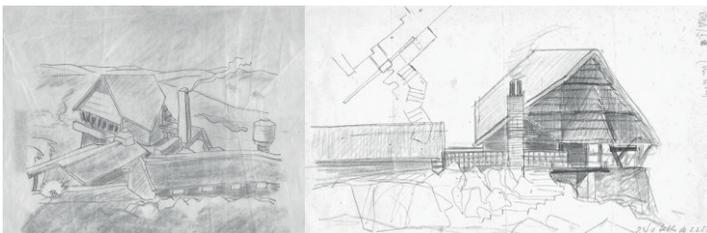
Imagen 1. Croquis general del conjunto y el techo de quincha del Ventorrillo.[Vilamajó, 1946, disponible en Instituto de Historia (IHA)].

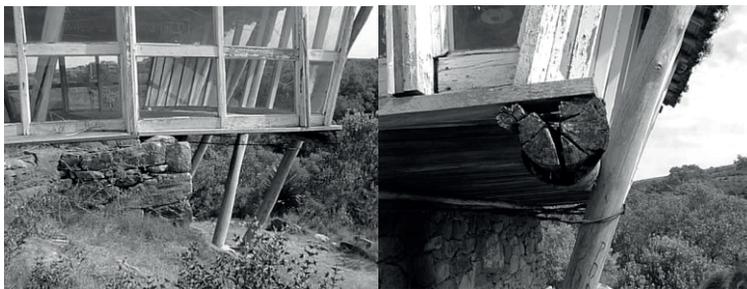
Imágen 3

Desplazamiento, anclaje y deterioro del voladizo del Ventorrillo, 2001

En el año 2000 el Instituto de la Construcción de la Facultad de Arquitectura realiza el diagnóstico de la estructura de madera del Ventorrillo a solicitud del Ministerio de Educación y Cultura. El informe especifica que toda la madera de rolos de eucalipto presentaba ataque de “*Anobium punctatum*. Insecto xilófago que ataca madera seca (albura y duramen) tanto de madera de latifoliadas como de coníferas” Entre las anomalías de aquella época, se constataron además grietas/fisuras longitudinales muy importantes en algunos rollos de los pórticos y la deformación de los elementos de unión entre ellos (Fotos 2a y 2b), realizadas con bulones de acero sin galvanizar, que presentaban un avanzado estado de corrosión. [Chamlan, H., Meyer, C. 2001].

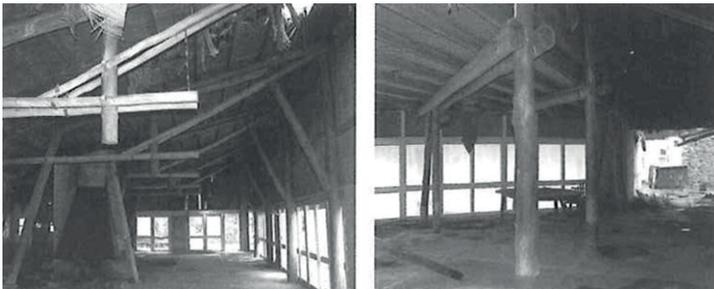
Imágen 4

Estado de situación del Mesón de las Cañas. Proporcionada por Daniella Urrutia

Por su parte el Mesón de las Cañas presentaba patologías similares a las del Ventorrillo, las cuales fueron originadas por la falta absoluta de acciones de mantenimiento. En el 2010 el salón-comedor estaba en mal estado con manifestaciones de peligro de derrumbe de algunos muros portantes y de la cubierta. Los rollizos de los pórticos de madera presentaban grietas, rajaduras, humedades, hongos y ataque de insectos xilófagos

La cubierta en la zona de los dormitorios a simple vista, era aceptable. Un lambriz de pino en el cielorraso ocultaba la esterilla que estaba muy deteriorada por la acción del agua de lluvia y falta de ventilación. Situación que favoreció la aparición de hongos e insectos por la humedad muy alta. Las babetas perimetrales de la cubierta de este sector estaban herrumbradas.

Por último, las zonas de servicio de baños y cocina, construidas con muros portantes de ladrillo simple de campo y rolos de eucaliptos como solera superior, su estado era aceptable, no así las escuadrías de madera de la cubierta que estaban todas deterioradas. [Urrutia, 2018].

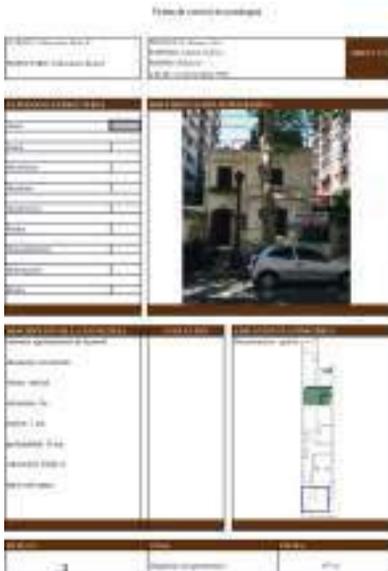
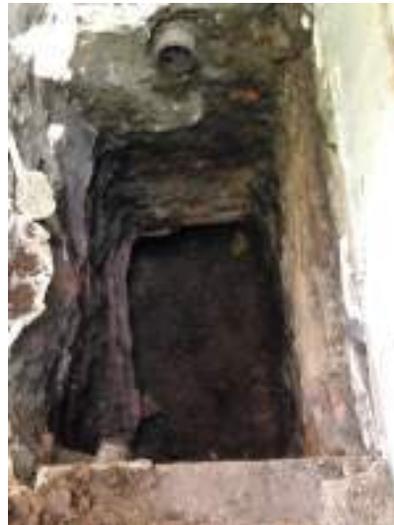
2-fotografía de Investigación de la cimentación, e instalaciones antiguas

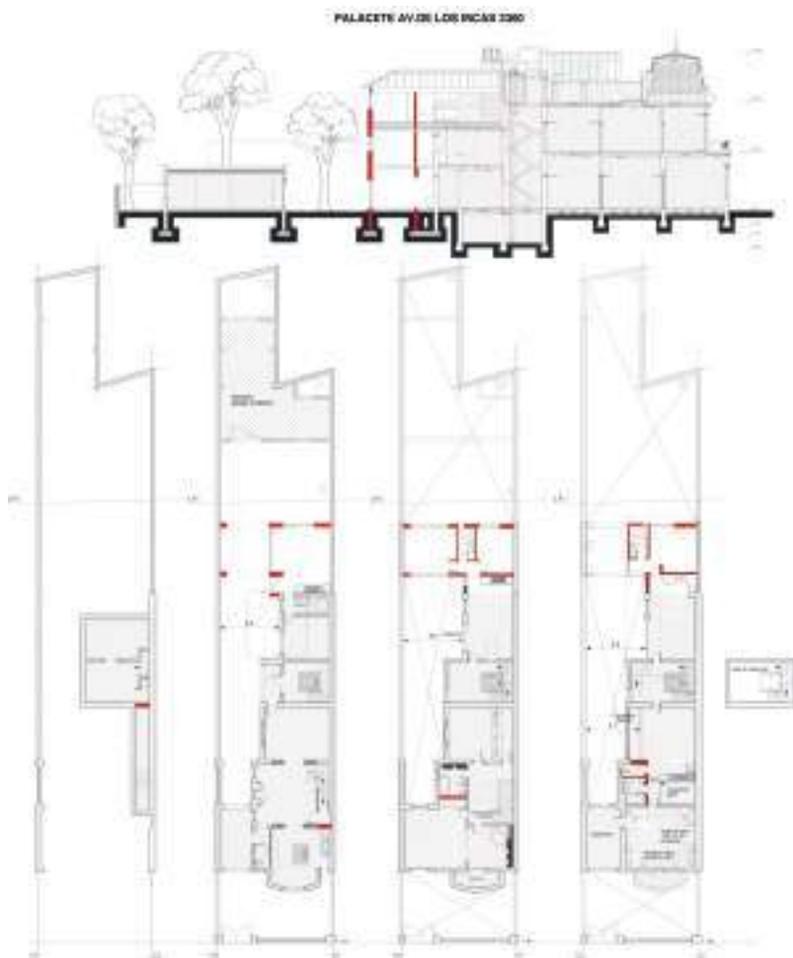
3- Plantas y corte Longitudinal del Proyecto

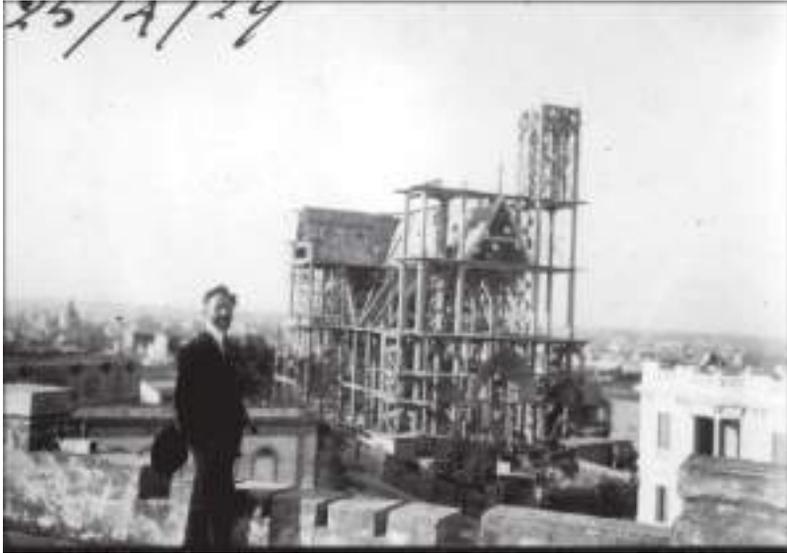
Augusto Ferrari posa para la fotografía en 1929. Muestra la impresionante estructura de hormigón armado del templo capuchino, que se eleva en un entorno despoblado de grandes edificios.

Un párrafo aparte lo merece la imponente estructura de hormigón armado realizada por los Ingenieros Nores, Olmedo y Giralt. Las imágenes muestran la elocuencia de una obra monumental donde todavía cuesta explicarse como bombearon el material hasta los 69 metros de altura que tiene la gran aguja de la torre este. Y lo miles de metros cúbicos que permitieron con enormes vigas y columnas ejecutar el crucero de las naves que se le puede observar recorriendo el entretecho del templo.

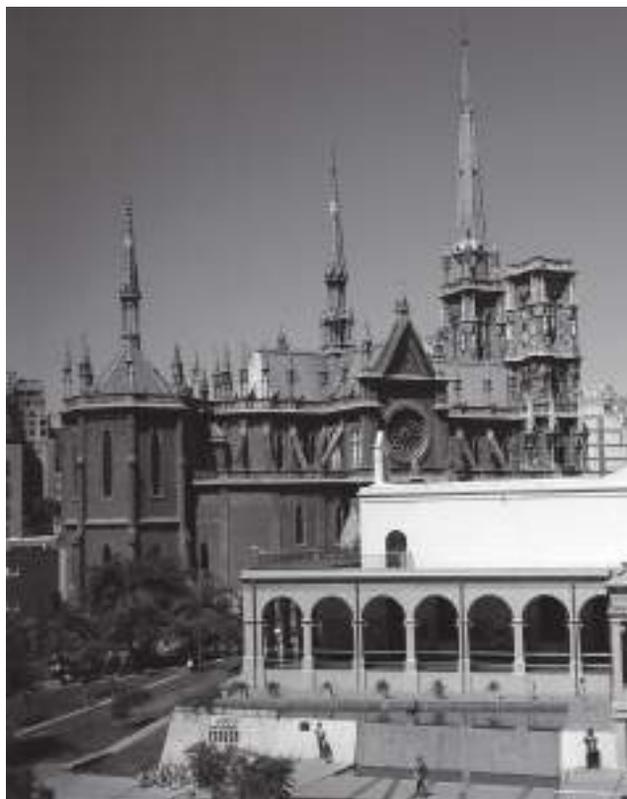
Vista de la iglesia de un fuerte estilo neogótico historicista, se observa en un extremo el volumen donde se aloja el camarín de la virgen, luego el crucero de las naves y las torres en su fachada principal.

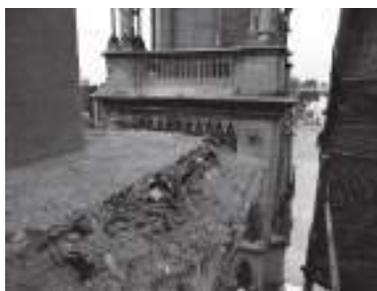
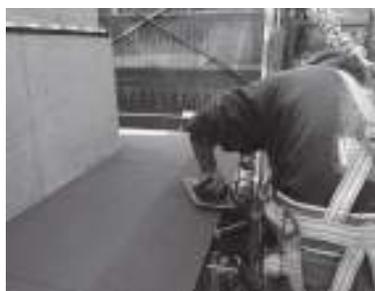
En la imagen de la izquierda una cornisa inconclusa a cuarenta metros de altura, en la siguiente la recuperación de la misma con materiales adecuados de protección.

de los hierros de armadura en un avanzado estado de oxidación. Por ello luego de efectuar las tareas de neutralización de la corrosión, se procedió a la ejecución en el caso de las cornisas de nuevas carpetas hidrófugas que garanticen la impermeabilidad de estos elementos constructivos.

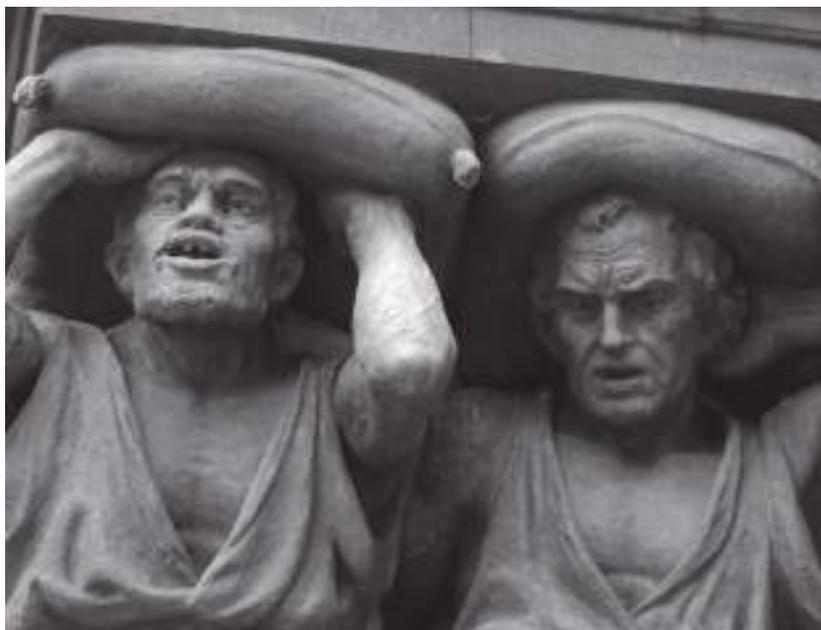
Detalle de dos atlantes en el sector inferior de la fachada, representan soportar el peso del pecado. Ramaciotti utilizó de modelos a los obreros que construyeron la iglesia. El estado en que se encuentran las esculturas es muy diverso, según la ubicación de las mismas , su altura respecto a nivel del piso y su orientación. La mayoría presenta desprendimientos de la masa constitutiva que dejan el hierro estructural a la vista. También se observa microflora especialmente en las zonas más encubiertas como cuello, mangas o pliegues. Fisuras y microfisuras que no debilitan la estructura de las imágenes sino que se facilitan el degrado de los materiales porque en ellas se incorporan las distintas suciedades. Existen a la vista restos de pigmentación, lo que se deduce que fueron pintadas de colores suaves que varían del rosa al verde, mientras que otras mantienen el color del empasto utilizado (material de revoque).

En la intervención se respetaron las cromas que cada escultura contiene en su composición. Se trabajó con veladuras de color o transparencias que permitan observar las características físicas de los materiales (brillo dado por la mica, rugosidad o aspereza fruto del uso de arenas de distintos granos). Acordamos que no es necesario “cargar los colores para que se lean como colores”, es suficiente un “acqua sporca” tonalizada con el color local y será suficiente que se lean los colores como tal.

- Fisuras y grietas: interrumpidas, poco profundas, no provocan desprendimiento de la masa constructiva en su mayoría, solo en forma aislada y puntual.

- Reconstrucción de los volúmenes perdidos con material similar al original, es decir: argamasa de cal, arena, cemento blanco, gris y pigmento según el tono que se requiera.
- Limpieza y rellenado de las fisuras y grietas con mezcla preparada ad hoc a base de cal, arena y pigmento.
- Reintegración del color mediante veladuras y según el tono hallado en la escultura. En este sentido se reprodujeron las mismas tintas, se aplicaron mediante veladuras con esponja, hasta lograr una integración favorable con el resto del color encontrado.

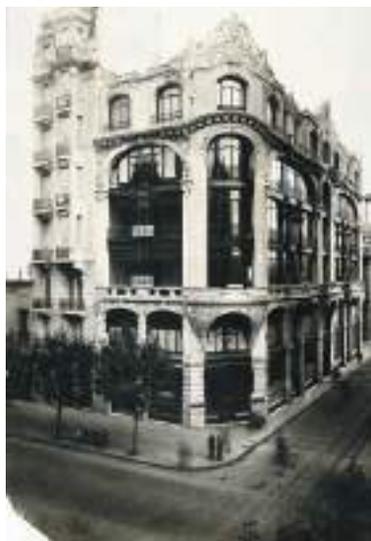
Foto 2 Imagen del edificio antes de la intervención

El edificio se encontraba abandonado desde el año 2005. El Proyecto de restauración del edificio para la puesta en marcha de un hotel Boutique, abarcó una superficie de 4.000 m², repartidos en siete plantas y un cálculo de renta estimada de aproximada 17% anual en dólares.

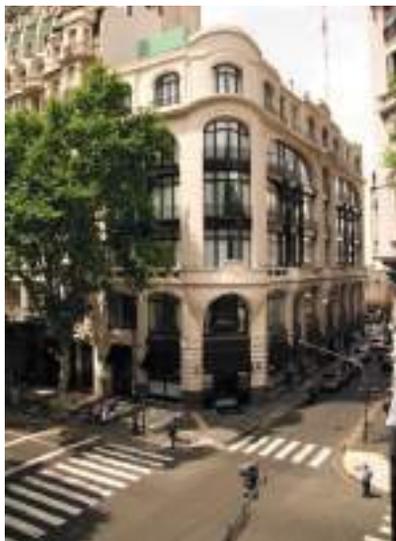
Foto 3 Imagen del edificio después de la intervención

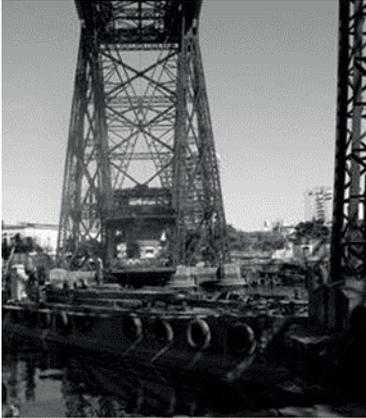
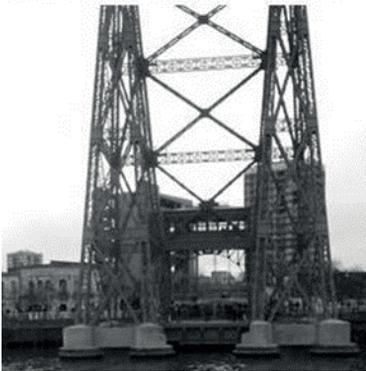
*1- Sector Barquilla y Sala de Máquinas –
Antes y después de la intervención*

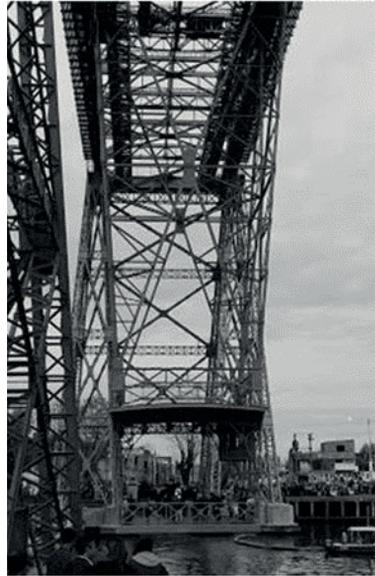
*2- Barquilla – Antes y después
de la intervención*

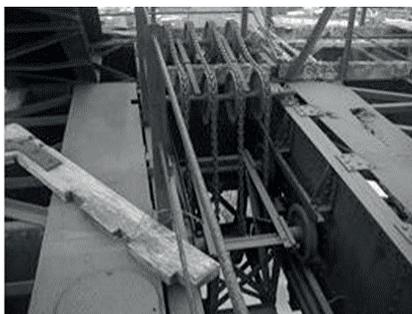
3-Sala de Máquinas –
Estado de abandono

Lamentablemente su falta de funcionamiento y mantenimiento fue deteriorando, el sistema de movilidad de la plataforma, se encontraba desactivado y con faltantes, sobre todo en la maquinaria de tracción, estando en perfecto estado de conservación los engranajes. También tenía un deterioro generado por malas decisiones de uso, cuyo principal exponente fueron las dos canalizaciones de gas que utilizaban como soporte al pórtico del puente. Estos elementos no implican una lesión importante, el principal deterioro es el generado por el impacto visual que existía en la estructura original.

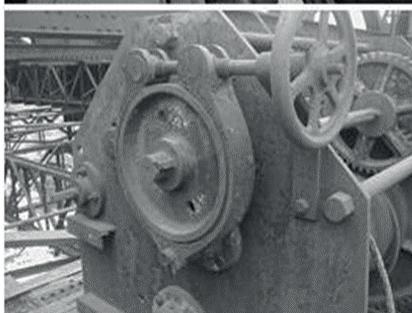
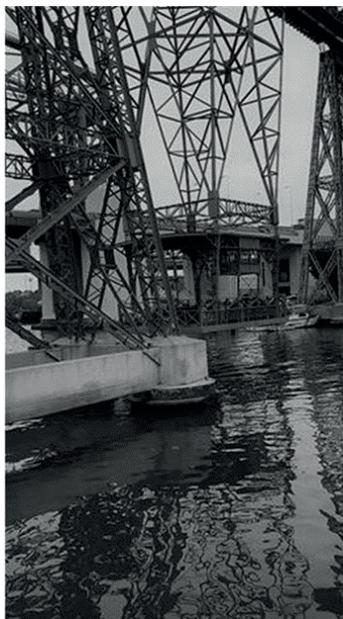
4- Barquilla en funcionamiento -
Reinauguración

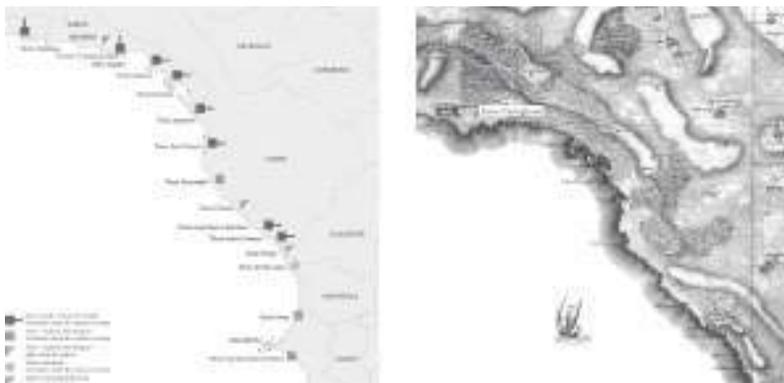
Figure 1a-1b

Censimento e classificazione delle torri presenti nel territorio neretino, 2017.

Nell'antico ed esteso territorio del feudo di Nardò, oggi ridimensionato in seguito alla riorganizzazione amministrativa del secondo dopoguerra, furono realizzate, tra le altre, otto torri che si presentano con dimensioni considerevoli e caratteri costruttivi differenti (Fig. 1a-1b). Proprio in virtù della loro ubicazione, Vittorio Faglia, primo tra gli studiosi a provare a fare ordine e a individuare caratteri omogenei, concepisce la definizione “torri della serie di Nardò” per riferirsi ad alcuni organismi costruiti nel territorio neretino e distinguerle dalle altre torri, maggiormente diffuse, definite “tipiche del Regno” [Faglia, 1978].

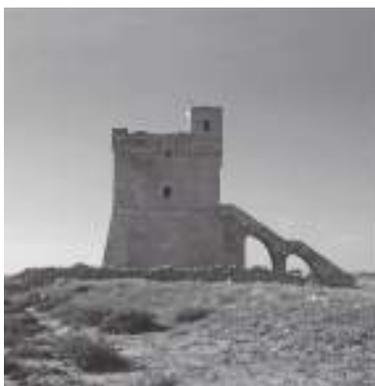
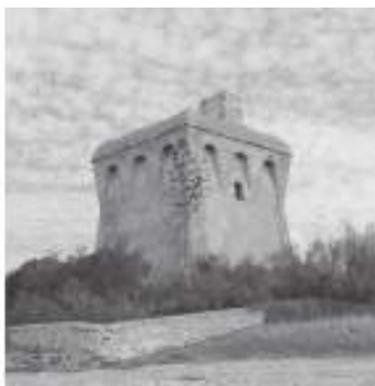
Figura 2a-2b

Torre Squillace (Nardò), esempio di torre della “serie di Nardò”, 2017.

Quasi tutte le torri sono dotate di tre caditoie per lato realizzate in controscarpa, mentre quelle realizzate con tre caditoie a filo scarpa o senza caditoie, risultano episodi isolati [Faglia, 1978; Esposito, 2005]. I prospetti lato mare sono tutti ciechi, mentre sui prospetti laterali si rilevano due aperture che consentivano di

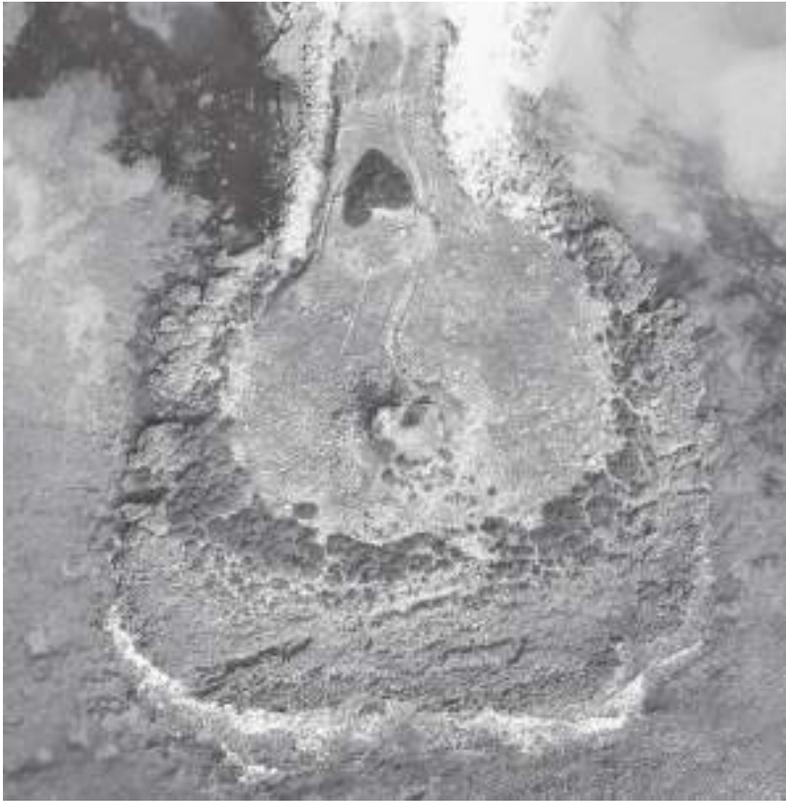
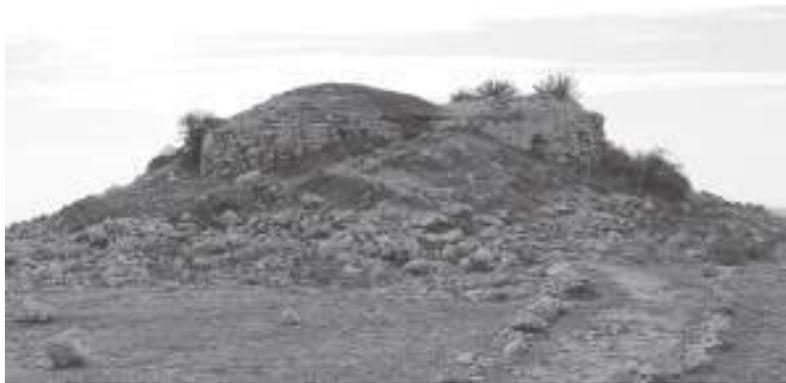
Figure 3-4
Torre Castiglione (Porto Cesareo), 2017.

Questi due dati, attraverso una semplice operazione di geometria proiettiva sino all'originaria linea di terra individuata, hanno consentito di ricavare le probabili dimensioni alla base del corpo troncopiramidale, pari a circa 4,5 canne (9,59 m lato nord e 9,53 m lato est), dimensioni congruenti con quelle rilevate in molte torri

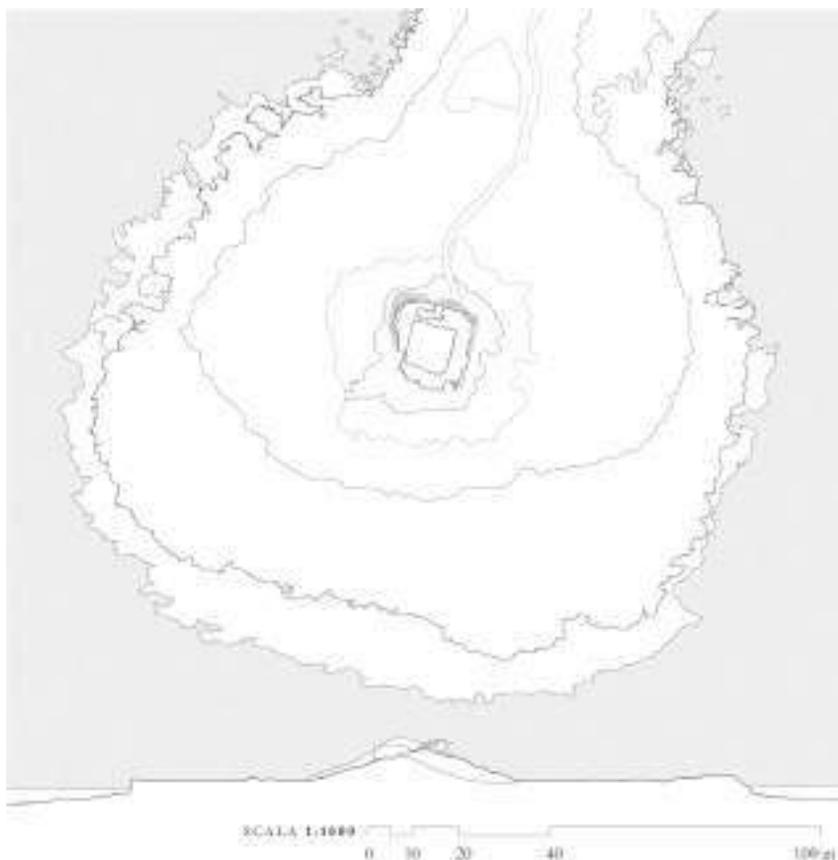
Figura 5

Torre Castiglione: stato di fatto (Cantarella C., Fracchiolla A. Martellotta G. 2017).

“tipiche del Regno”. Anche le misure del vano interno, colmo di terreno così come doveva essere per assolvere al meglio agli attacchi, pari a circa 2 canne per lato (4,79 m per 4,76 m), sono congruenti con quelle dei vani ricavati, in seguito allo svuotamento, in altri casi analoghi. Inoltre sono state rilevate: la dimensione dello spessore murario, pari a circa 8 palmi (ovvero 1 canna), costante su tutti e quattro i lati; la presenza della cisterna, ricavata nello spessore murario lato monte, in cui sono riscontrabili ancora le tracce dell’intonaco cocchiopesto e avente dimensioni pari a 1,5 canne per 3 palmi (3,04 m per 0,73 m) (Fig. 5-6).

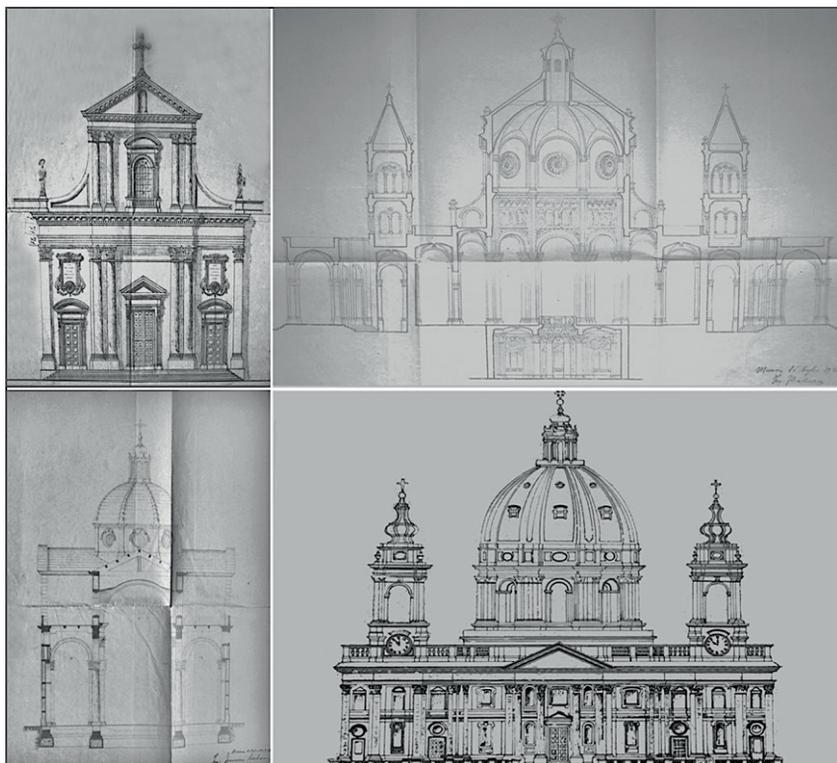
Figura 3

Due progetti emblematici per le varianti dei sistemi di copertura originari con delle cupole: la chiesa del Santissimo Salvatore (sn) e il Sacrario di Cristo Re (dx) [ASD-MLSLM, Fondo Curia Arcivescovile, Serie Ufficio Tecnico, cfr. Bibliografia]

VARIANTI /DEROGHE PER LA CUPOLA Il 10.10.1928 si argomenta già di una modifica della cuspidi prevista dal progetto originario. Ma è nella relazione tecnica dell'ing. Francesco Barbaro del 14.01.1929 che se ne conferma la sostituzione con una cupola composta da otto costoloni in c.a. soprastanti il tamburo poligonale, "traendo partito dalle magnifiche composizioni ornamentali dell'arte del messinese Filippo Juvarra".	DATI GEOMETRICO DIMENSIONALI Calotta: Dint=13,80 metri/H=8,40 metri Costoloni (8) Calcestruzzo di cemento armato Vele Calcestruzzo di cemento armato 8 finestre circolari incluse fra i costoloni Tamburo ottagonale Lint=3,4/H=11,60 m
Santa Maria la Nova - is. 433 nell'area contigua alla omonima chiesa di Santa Maria la Nova	
VARIANTI /DEROGHE PER LA CUPOLA Nessuna deroga richiesta. Nella relazione di calcolo della cupola si afferma di aver condotto le verifiche "in modo uniforme a quelli approvati dal Consiglio Superiore dei LL.PP. per la chiesa di Maria SS. delle Grazie pel villaggio Pace" (Santa Marie di Grotte)	DATI GEOMETRICO DIMENSIONALI Calotta: Dint=9,90 metri/H=5,00 metri Costoloni (8) Sez imposta=cm 60x40/Sez monta=cm 35x25 Calcestruzzo di cemento armato Vele Sp imposta=26 cm/Sp monta=10 cm Calcestruzzo di cemento armato 4 finestre circolari incluse fra i costoloni Tamburo ottagonale Lint=---/H=5,80 m

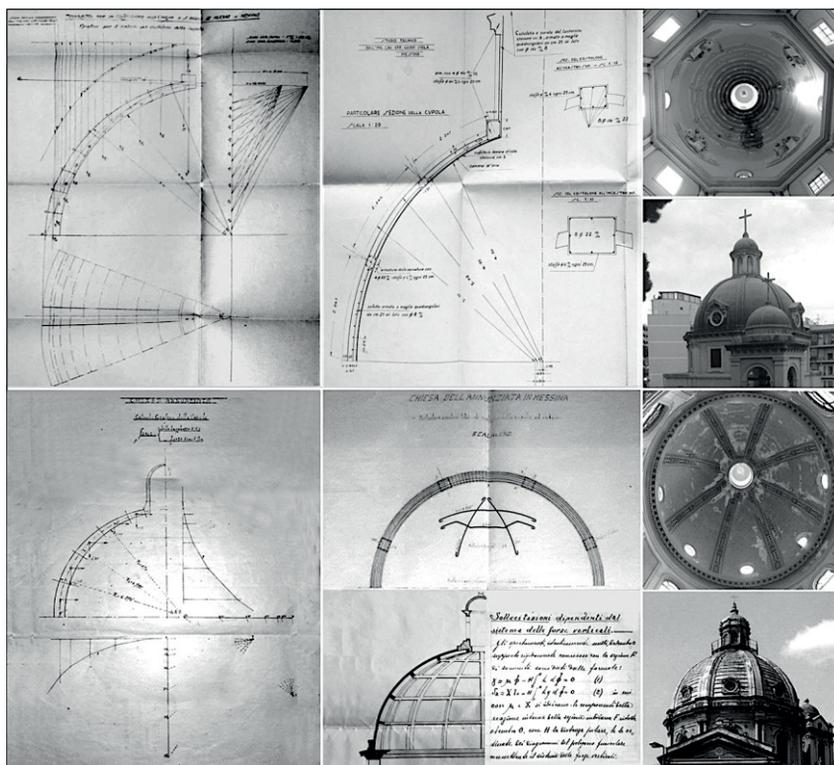
Figura 4

La risoluzione dei sistemi elastici iperstatici dei costoloni col metodo grafico del Méry, per la chiesa di Santa Maria la Nuova (sopra), e con metodo “eclettico” analitico-pratico, per la chiesa di Sant’Antonio Abate (sotto) [ASD-MLSLM, Fondo Curia Arcivescovile, Serie Ufficio Tecnico, cfr. Bibliografia].

Nelle formule, oltre agli elementi caratterizzanti l'ellisse di elasticità (il centro di rotazione O, i momenti di inerzia I_x e I_y e il peso elastico del sistema) comparivano le ordinate del poligono funicolare connettente il sistema dei carichi verticali, la cui applicazione grafica semplificava enormemente la risoluzione analitica².
