Curve di danni e prevenzione di perdita
negli edifici storici per la valutazione
del rischio d'inondazione

*Damage curves and loss prediction in historical
buildings for flood risk assessment.*

Fabiana Navia, Antonella Guida,
Salvatore Manfreda

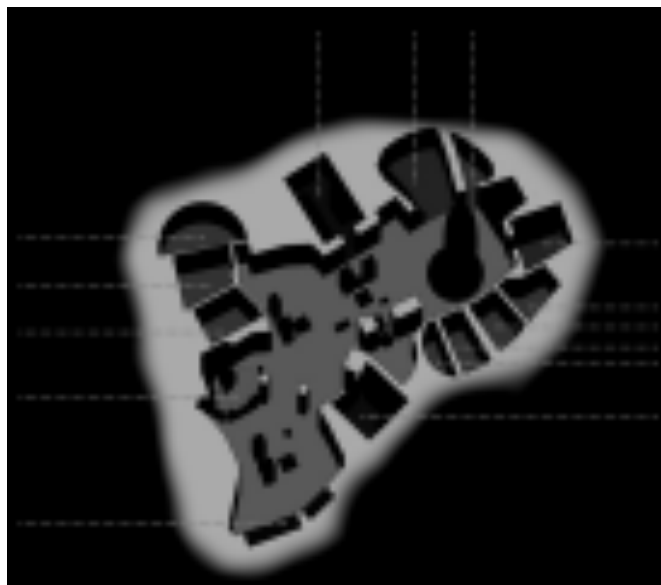
Figura 3
Spaccato assometrico del trappeto a grotta “Cimadomo”.

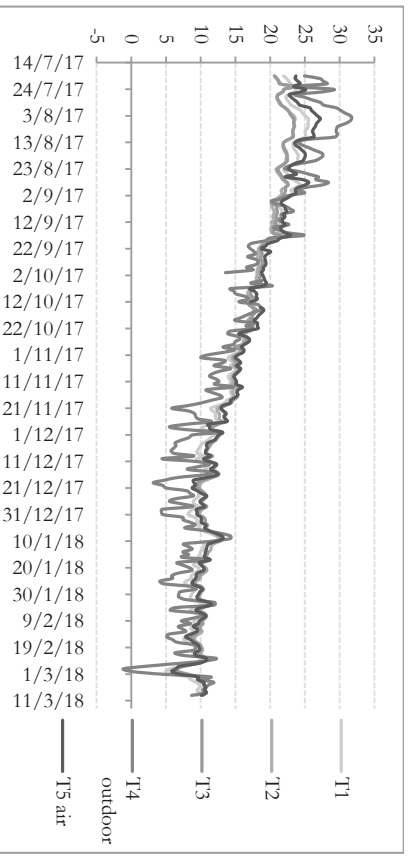
Figure 3 – Temperature medie indoor (T1 and T5), e outdoor (T4, vedi fig.1 per la posizione)

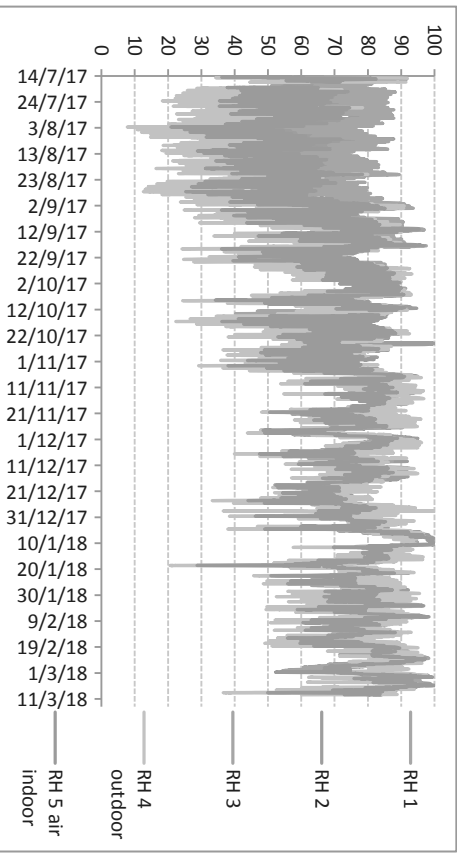
Figure 4 – Umidità relativa indoor (RH1, RH2, RH3 and RH5) e outdoor (RH4, vedi fig.1 per la posizione)

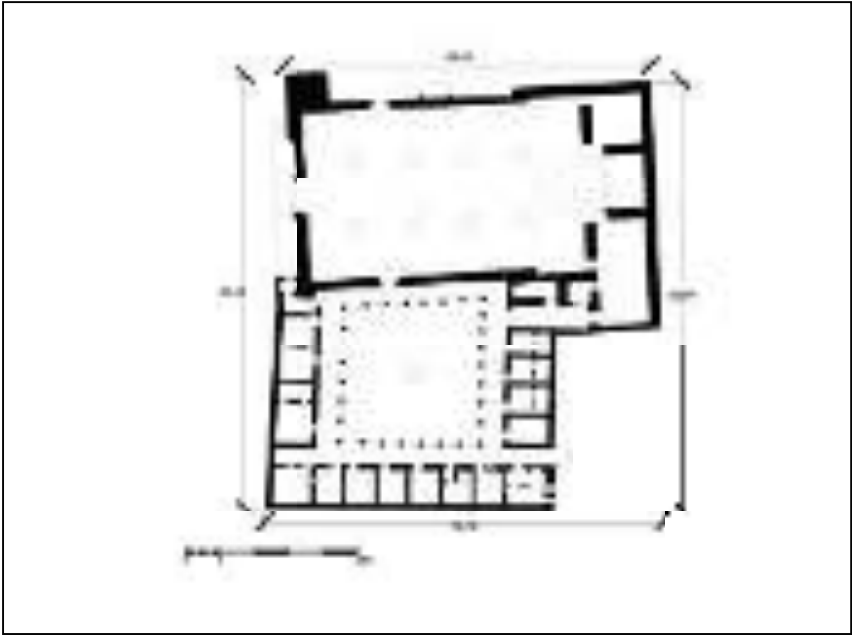
Planta actual de relevamiento realizada por el INPAAV del Instituto Boliviano de Cultura y dibujada por Diego Siles, febrero de 2014.

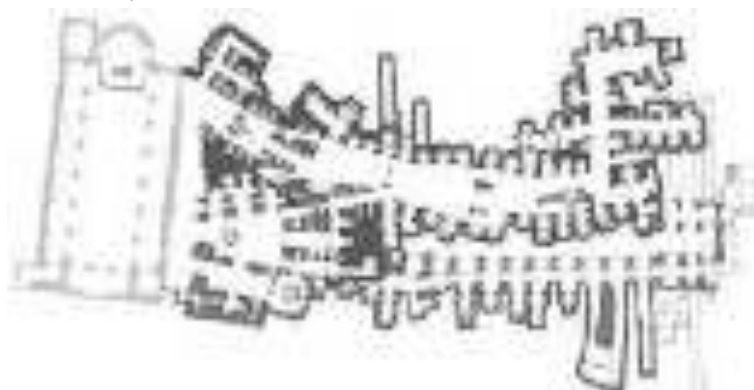
Figura 2

Pianta delle catacombe di San Gennaro a Napoli

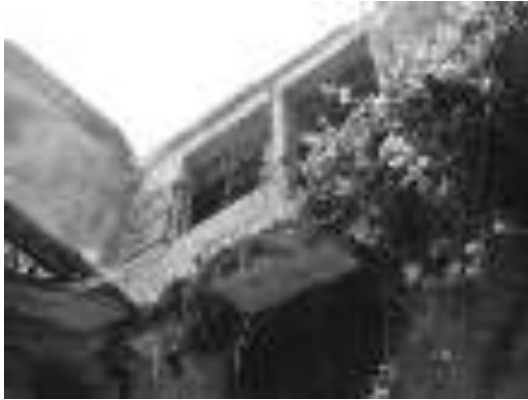
Fig. 10 Pérdida del sistema de cubiertas de enladrillado y vigería de madera.

Al interior del predio se observa que han estado por varios años en abandono, ya que existe la pérdida del sistema de cubierta a base de tres capas de ladrillo de barro en algunos de sus espacios en los dos niveles. Y en los que todavía se encuentra visible presenta grietas, fracturas, desprendimientos del enladrillado y humedades por el estancamiento y filtración de agua pluvial. La viguería de madera presenta putrefacción, por lo que está a punto del colapso, debido a esto se optó por realizar un apuntalamiento en todos los espacios cubiertos para evitar accidentes.

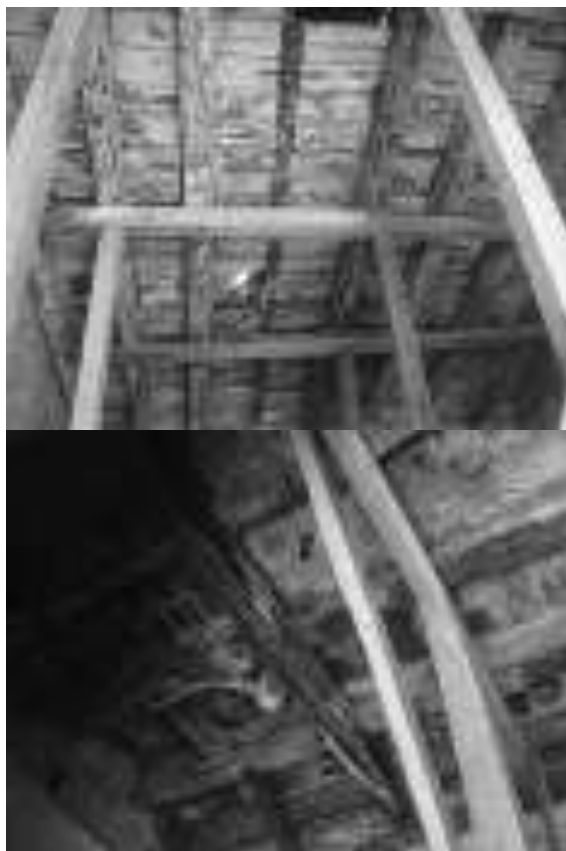
Fig. 11 Presencia de humedades en entrepisos de enladrillados y viguería de madera.

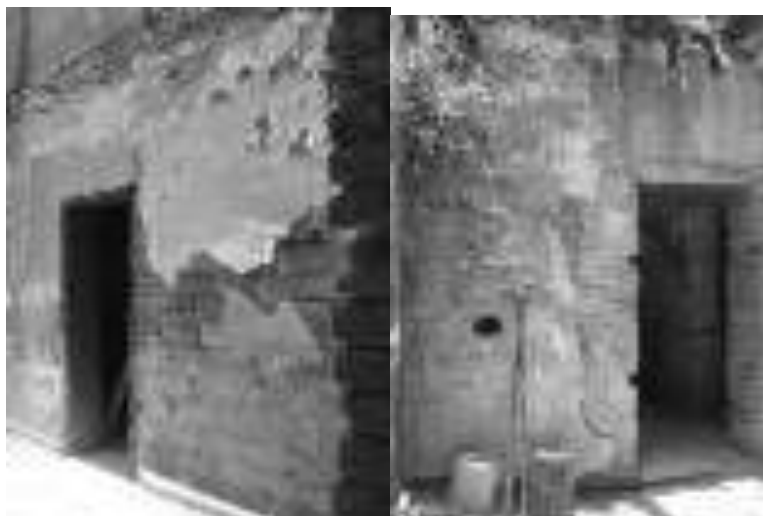
Fig. 12 Los muros presentan problemas de humedades, desprendimiento de recubrimientos, y flora parásita en zonas de los entrepisos colapsados.

En la planta baja se presenta un espacio que presenta un tablado de madera con su viguería en el acceso a este nivel. Posiblemente debió ser de esta manera el sistema constructivo antes de cambiar al sistema de enladrillado. En lo referente a los muros de carga presentan humedades ascendentes del terreno y descendentes por consecuencia el desprendimiento y disgregación de los aplanados y pérdida del sistema de cubierta.
