**Valorizzazione e recupero del patrimonio abitativo
dei centri storici minori: il cohousing come modello
sostenibile di conservazione attiva**

*Valorization and refurbishment of the housing
heritage of small historical villages: cohousing as a
sustainable model of active conservation*

**Renato Morganti, Alessandra Tosone,
Alessandra Bellicoso, Gianni di Giovanni**

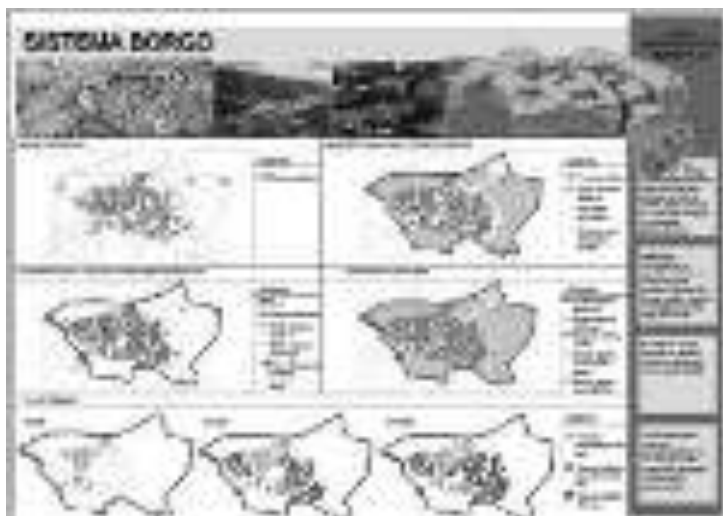
Figura 1

San Pio di Fontecchio. Metodo grafico: il Sistema Borgo. Analisi dei caratteri morfologici.

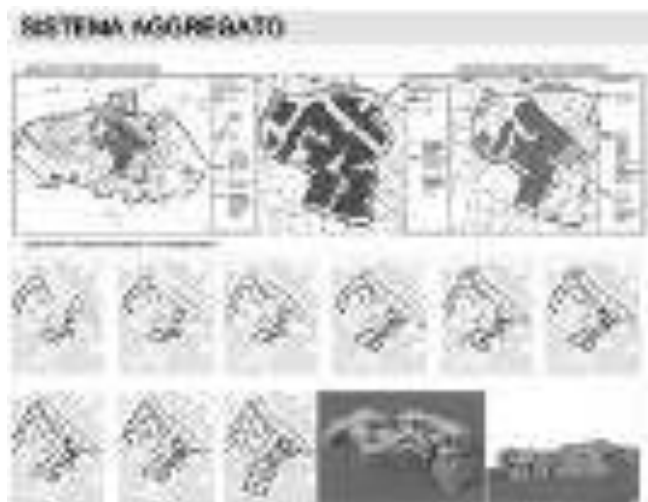
Figura 2

Metodo grafico: il Sistema Aggregato. Analisi dei caratteri relazionali, funzionali, costruttivi e prestazionali.

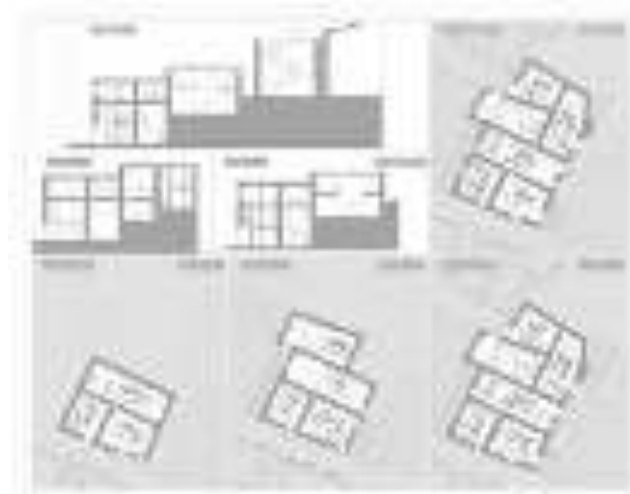
Figura 4

Codici di praticabilità progettuale: la flessibilità del Sistema Spaziale.

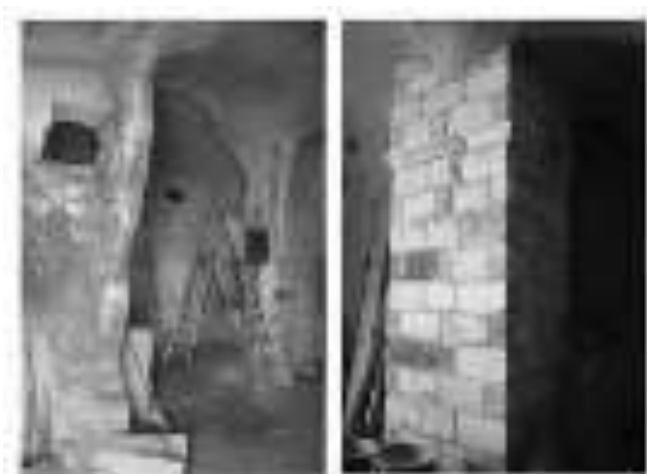
Fig.3: Realizzazione di un appoggio puntuale di consolidamento (prima e dopo)

O ancora, la sostituzione di architravi per aperture finestrate in calcestruzzo e integrazione di murature in tufo e consolidamento delle stesse con la tecnica dello scuci-cuci. (Fig. 3-4)

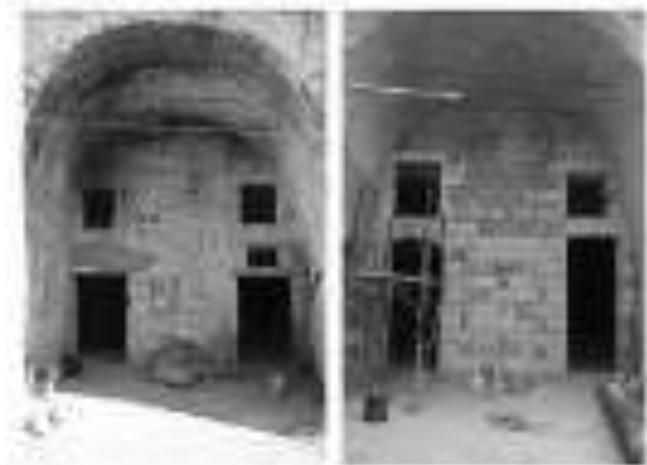
Fig.4: Sostituzione architravi. Integrazione di conci: tecnica cuci e scuci (prima e dopo)

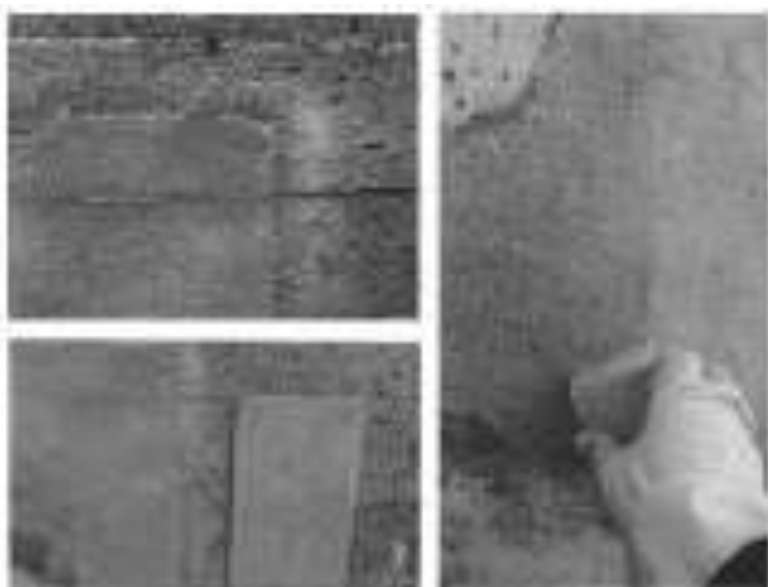
Figura 4

Applicazione del nuovo strato di malta in rilievo e a filo con incisione in prossimità del giunto originario e spugnatura della nuova finitura [Piano di Conservazione, MTA Associati, Politecnico di Milano, CNR]

Le nuove finiture non riproducono le texture originarie delle tavole lignee e la riconoscibilità dell'intervento è garantita dalla granulometria di sezione inferiore degli inerti del materiale utilizzato e dal tracciamento di linee orizzontali in corrispondenza delle tracce esistenti. La colorazione dei ripristini è invece simile a quella esistente grazie al mix design della miscela e all'utilizzo di una spugnatura, prima della completa asciugatura della malta (figura 4).

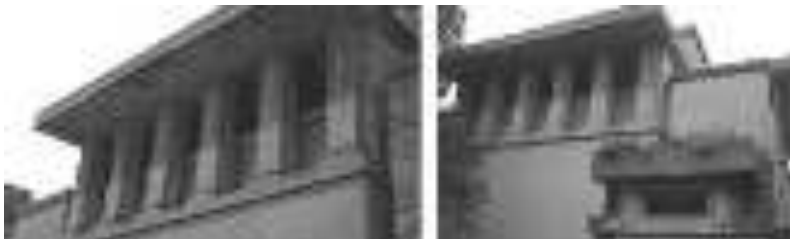
Figura 5

Lo Unity Temple prima e dopo il restauro [wikimedia.org]

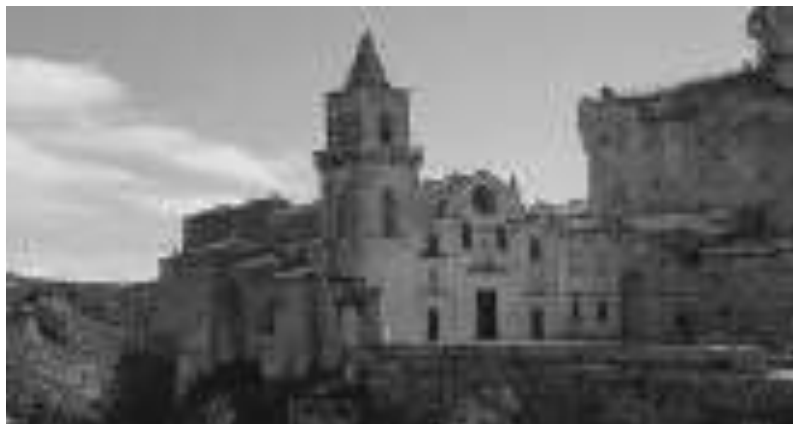
Figura 1

Imagem atual da igreja de *San Pietro Caveoso*, [Autor, 2018].

Como resultado dessas intervenções a igreja é planejada atualmente conforma a Figura 2. É composta por 3 naves, apresenta uma cobertura em madeira apoiada por pilares que formam os arcos que dividem a nave central das naves laterais. Os pilares da nave central formam cinco arcos além do arco de entrada e o arco triunfal. As naves laterais são divididas em 6 abóbadas de vela, a mesma tipologia de abóbada presente no átrio. Conectado à nave lateral direita está o oratório da

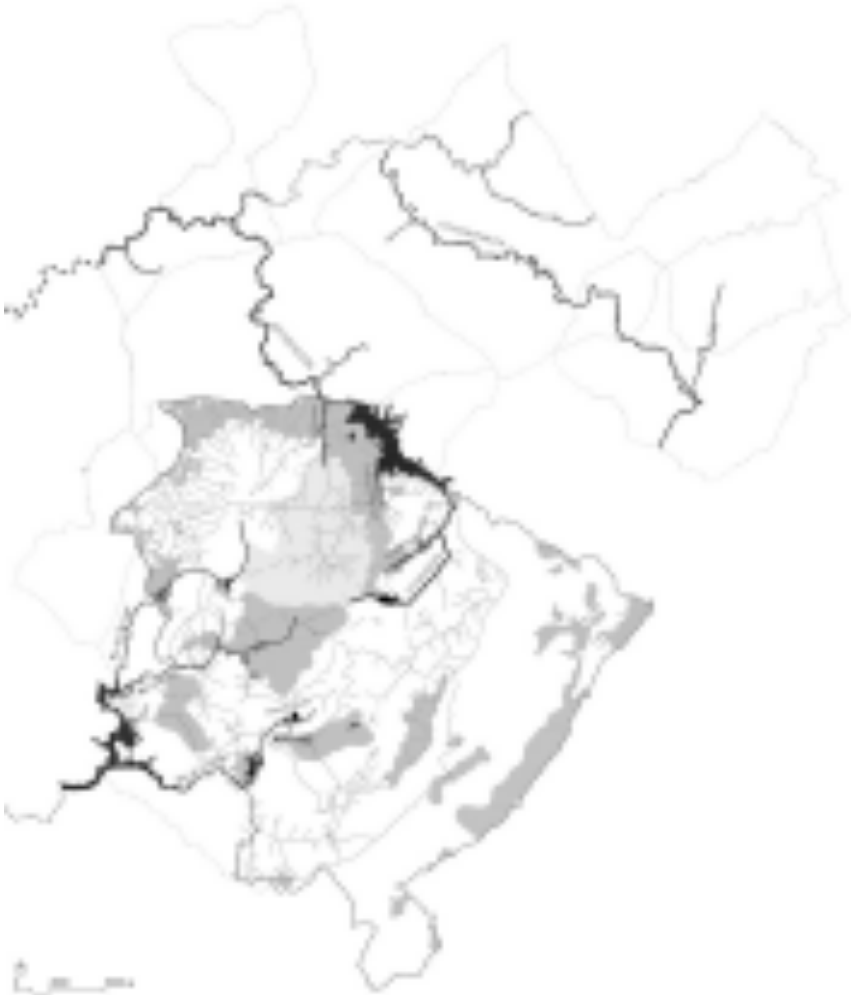
LOCALIZACIÓN

IDENTIFICACIÓN**REFERENCIA:** ARS-02.**NOMBRE ACTUAL:** Molino Segundo.**NOMBRE S. XIX:** Molino harinero.**RIBERA:** Ribera del Arroyo Seco.**MUNICIPIO:** Benaocaz.**COORDENADAS GEOGRÁFICAS:** 36.69742, -5.42564.**ALTITUD:** 710 m.**INFORMACIÓN CATASTRAL:** Referencia: 11009A007000110000SH, Polígono 7, Parcela 11.

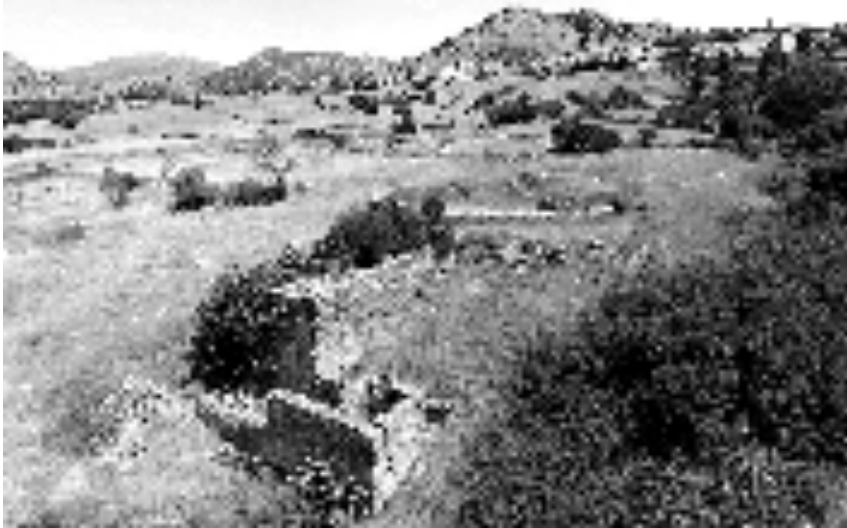
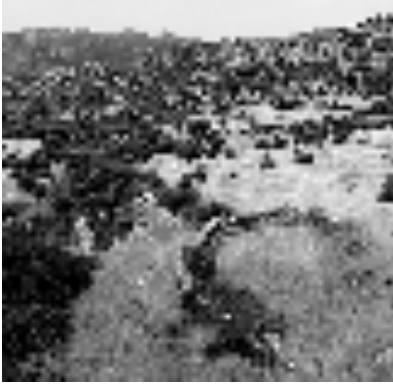
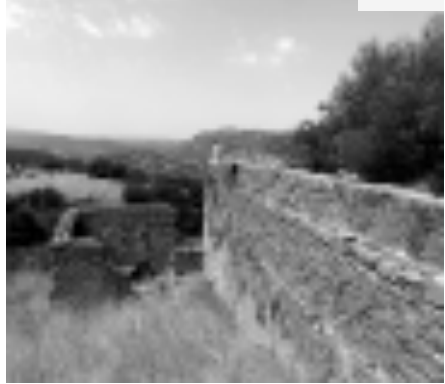
VISTAS

Ortofoto y vistas exteriores:

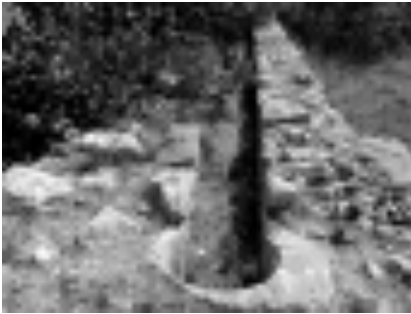
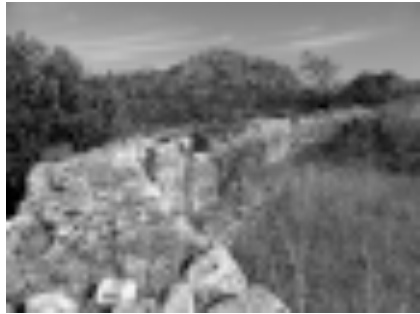
Detalles e infraestructura hidráulica: cubo-caño (izq.) e interior del estanque (dcha.):

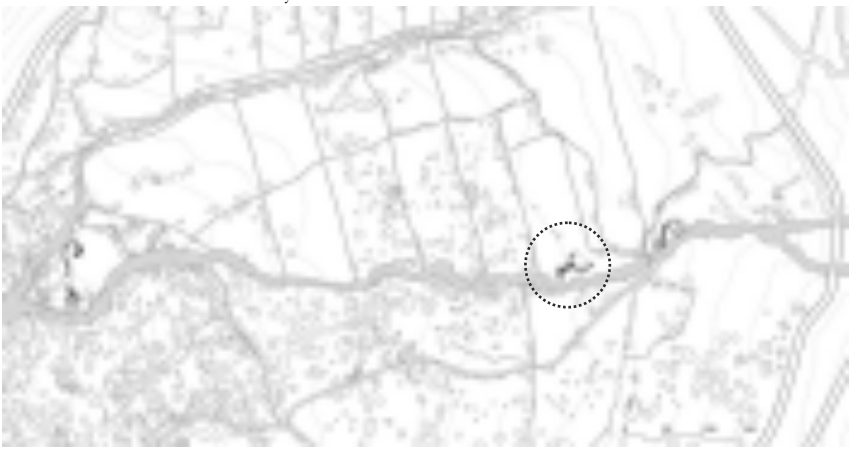
Plano de entorno: Ribera del Arroyo Seco.

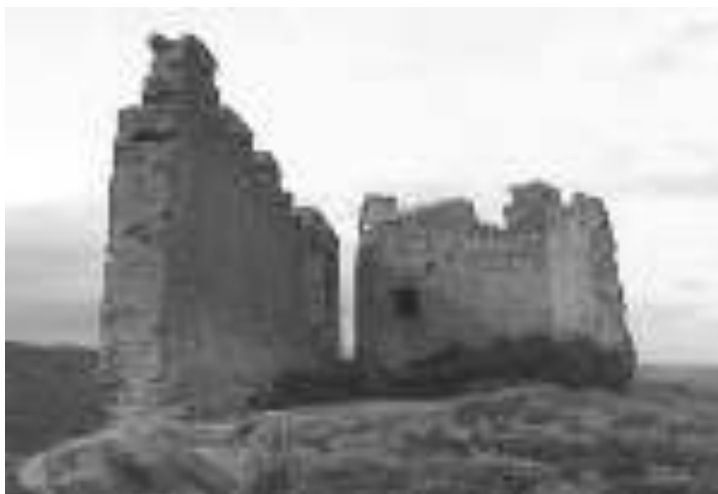
Figura 2

Vista delle mura perimetrali del palazzo signorile (prospetto sud a sinistra, prospetto nord a destra) e parete est della torre almohade [www.iberpix.com].

Dopo la quasi completa distruzione del palazzo signorile avvenuta nel XVI secolo, il complesso fortificato è rimasto in stato di totale abbandono per secoli. L'azione del tempo, aggravata dall'assenza di qualsiasi tipo di manutenzione, ha ridotto l'imponente costruzione alla condizione di un rudere spettrale e quasi privo di significato (Figg. 2-3). Del palazzo signorile si sono preservate solo le mura del prospetto principale e una parte del prospetto nord. La torre almohade ha subito il crollo del tetto, delle volte a botte del secondo e terzo piano, il crollo parziale delle volte del primo piano, la perdita quasi totale delle mura perimetrali del terzo piano e la perdita di ampie parti delle mura concentrate nelle zone d'angolo.

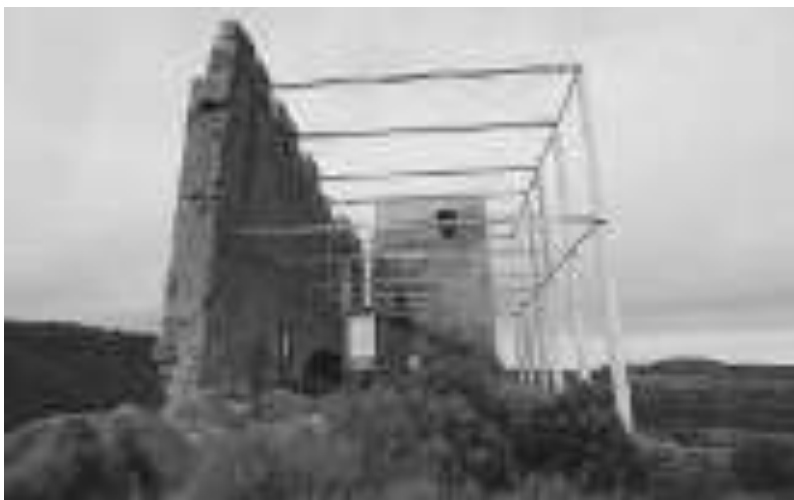
Figura 4

Vista della struttura metallica di sostegno delle mura perimetrali del prospetto principale che riproduce l'originario volume della costruzione.

ancorata con piastre metalliche al muro di fondazione e contenimento del terreno in calcestruzzo armato, largo 130 cm e alto 185 cm, costruito in corrispondenza delle mura crollate del prospetto nord. La struttura in acciaio riproduce il volume originario della costruzione ed è costituita da sei pilastri in profili IPN-270 al primo livello e IPN-160 e da travi in profili IPE 140 ancorate alla muratura sfruttando i vuoti lasciati dai tronchi di legno usati come passanti della cassaforma e sostegno dell'impalcatura all'epoca della costruzione. La struttura è rivestita da una vernice protettiva anti-ossidazione di colore grigio azzurrognolo che richiama la colorazione della pietra di Sagunto utilizzata nella costruzione del monumento (Fig. 4).

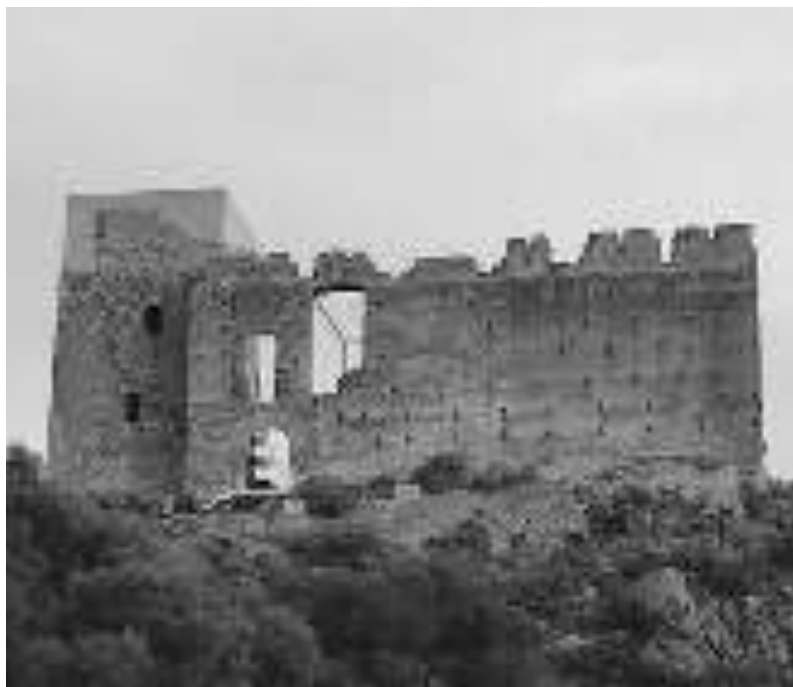
Figura 5

Vista della parete sud della torre almohade e del prospetto principale del palazzo signorile dopo l'esecuzione degli interventi di consolidamento e restauro e di miglioramento della viabilità di accesso al monumento.

Il consolidamento e restauro della torre ha richiesto l'esecuzione di diversi interventi. Le parti mancanti della muratura sono state ripristinate con il reimpiego dei materiali lapidei originali e l'uso di mattoni pieni nel ripristino delle mura perimetrali dell'ultimo piano, rinforzati da un intonaco armato di colore neutro che rende le ricostruzioni distinguibili dalle parti esistenti della costruzione (Fig. 5).

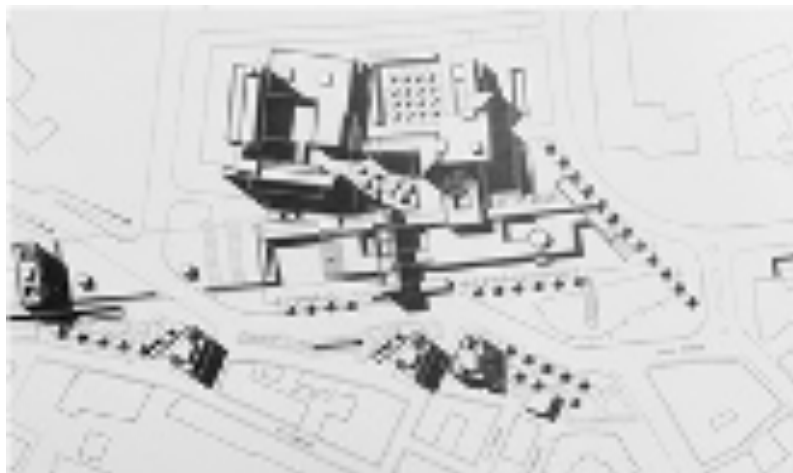
Figura 2

Planivolumetrico del progetto vincitore del primo concorso, [Panella, Aymonino, 1994].

Il centro civico era previsto già dal Piano Regolatore Piccinato ('56) ed erano già stati realizzati il municipio ed il tribunale, ma non la sala consiliare. L'accento fu posto sulla riconoscibilità del luogo ed il gruppo vincitore composto dal gruppo Panella-Aymonino e Corazza ideò un'architettura erede della razionalità "classica", caratterizzata dalla successione di spazi pubblici e piazze a quote diverse. Tra le richieste di quel bando c'era quella di ideare una soluzione progettuale per la piazza venutasi a formare a seguito dell'interramento dei binari e si faceva specifico riferimento alla particolarità del luogo, con la vocazione a diventare il nuovo centro civico, a cavallo tra il nucleo storico e le aree di espansione, teso a ristabilire una complessità di relazioni tra le parti. Nel 2000 il progetto fu inserito nel Piano Particolareggiato di Panella e Acito.
