CONCRETE 2018

*Conservazione e riuso dell'architettura
del XX secolo in calcestruzzo armato*

Ingegneria strutturale “Made in Italy” fra propaganda e autarchia: il ponte del Littorio a Ragusa (1932-37)

*Structural engineering “Made in Italy”
between propaganda and autarchy:
Littorio bridge in Ragusa (1932-37)*

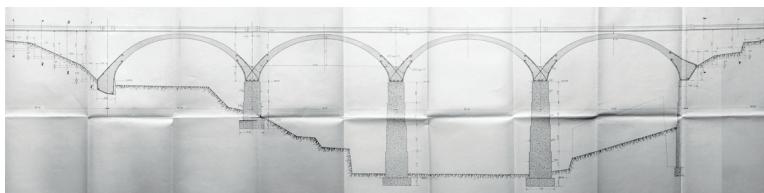
Figura 2

Il progetto⁷ prevede la costruzione di quattro archi a curva policentrica, ampi 33 metri, in calcestruzzo leggermente armato alle imposte, poggiante su tre pile alte fino a 24 metri. I timpani degli archi sono costituiti da un vespaio di materiale arido contenuto fra due muri andatori in muratura di pietrame, mentre le pile e le fondazioni sono in calcestruzzo ciclopico, una miscela di cemento, sabbia e ghiaia in proporzioni standard con l'aggiunta di scheggi di pietra calcarea aventi dimensioni non superiori a 15 centimetri. L'intera costruzione, eccetto gli intradossi delle arcate, è occultata all'interno di un massiccio paramento murario

Progetto Impresa Aureli, Sezione longitudinale, luglio 1932 [ASCRg]

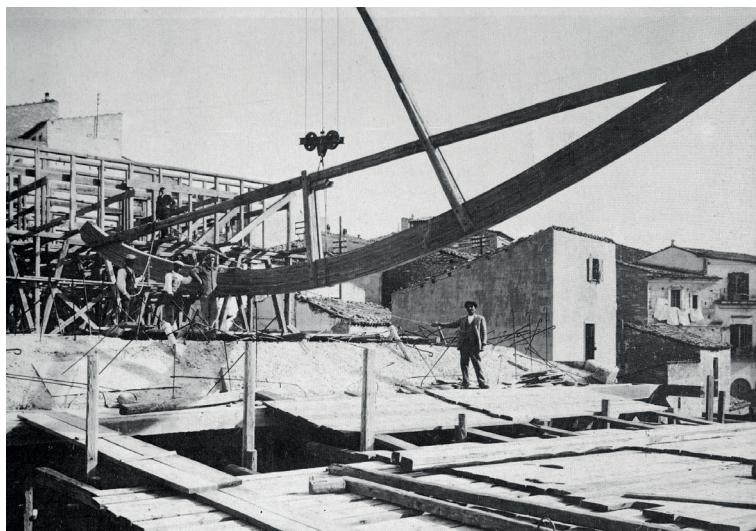
Figura 3

Una volta gettate le fondazioni, per la costruzione delle pile è allestito in cantiere un blondin di 180 m di luce la cui fune portante viene agganciata a due castelli in legname posti sulle sponde del vallone. Il getto del calcestruzzo ciclopico e il rivestimento in pietra da taglio delle pile sono portati avanti in parallelo,

Veduta di cantiere, 1936 [cit. M. Nobile (a cura di), *Ragusa 1928-1938. Una città in cantiere*, Libreria Paolino Editore, Ragusa 1994, p. 137]

realizzando prima una porzione del paramento murario che, adeguatamente punteggiato, funge da cassaforma a perdere per il getto interno. Fra una ripresa e

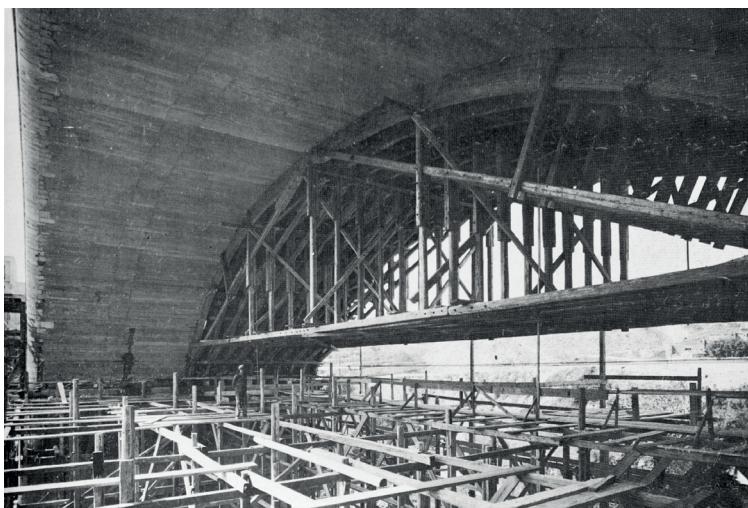
Figura 4

Per la costruzione degli arconi, infatti, vengono adottati alcuni interessanti espedienti costruttivi. Innanzitutto tutti e quattro gli archi sono gettati in contemporanea, al fine di evitare l'insorgenza di sollecitazioni anomale nelle pile. Poi, per non appesantire oltremodo le centine, il getto di ciascun arco viene effettuato per anelli, in modo che lo strato inferiore, una volta indurito, possa reggere il peso di quello superiore. A loro volta, gli anelli di calcestruzzo sono

realizzati per conci successivi, lasciando “opportune interruzioni ed ammorsature, le prime per eliminare gli effetti del ritiro del conglomerato; le seconde per assicurare la solidarietà delle varie riprese” [Aureli, 1938]. Negli anelli inferiori sono realizzati prima i conci alle imposte e in chiave e poi via via quelli intermedi; il getto dei conci superiori, ammorsati alle sporgenze degli anelli sottostanti, procede invece gradualmente dalle imposte verso la chiave dell’arco.

Veduta dell’intradosso di un arco, 1936-37 [cit. M. Nobile (a cura di), *Ragusa 1928-1938. Una città in cantiere*, Libreria Paolino Editore, Ragusa 1994, p. 137]

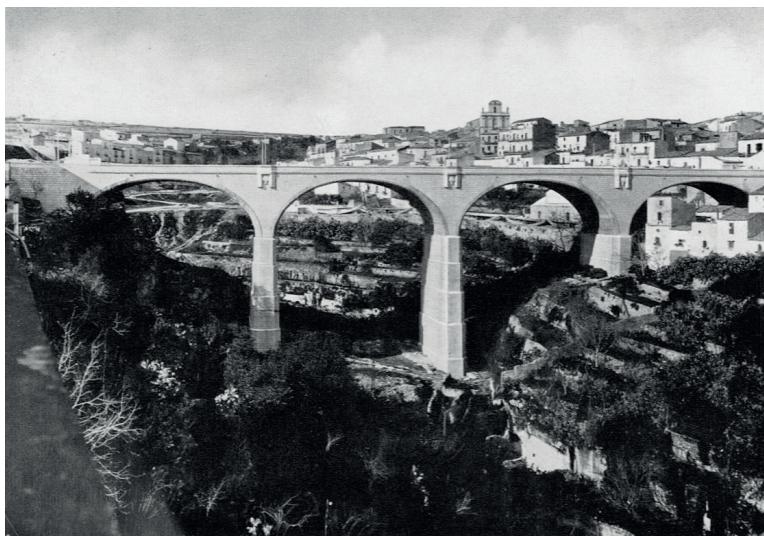
Figura 5

Veduta del ponte ultimato, 1937 [cit. Ing. Aurelio Aureli, cementi armati • ponti e strade, Roma, *Ponti progettati e costruiti dall'impresa nel decennio 1927-V • 1937-XV*, Alfieri e Lacroix, Milano 1938]

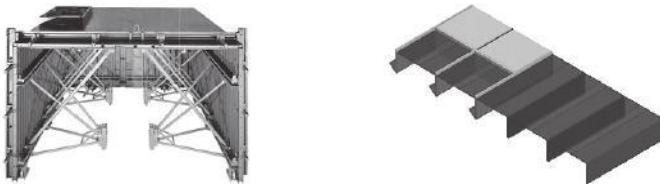
Imagen 2

Constructivamente son grandes pantallas de hormigón armado (H.A.) visto, edificado con el sistema “Outinord”, de origen Ruso y modificado e implementado en Francia, es utilizado por primera vez en Uruguay para este desarrollo urbanístico. El sistema basa su principio en conformar una estructura de H.A en forma de “túnel” y con un muro pantalla central, prefabricados “in situ”, aplicando altas temperaturas iniciales, que facilita altas resistencias iniciales y en consecuencia desencofre diario por nivel, con importante avance en el proceso de obra. El panel frontal de fachada son piezas pre-moldeadas en obra, con núcleo central de poliestireno expandido, que posteriormente son montadas sobre el sistema túnel.

Formaleta de encofrado OUTINORD, ensamblada de a 2, conforma el “túnel” [recuperado de: www.outinord.fr] y Axonométrico del ensamble del “túnel” en EE70.

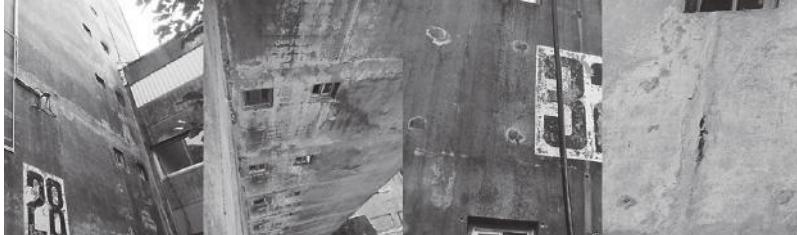
Imagen 3

- Suciedad y microorganismos superficiales. Eflorescencia: A1-F1/A2-F1/ A1-F2 /A2-F2
- Fisuras verticales. Trayectoria de juntas verticales de formaletas, que deforman recorrido al encontrar vanos o pases: A1-F3/A2-F5
- Velado de armaduras: A1-F4/A2-F4/A3-F1
- Desprendimiento de cierres de calibres del prefabricado: A1-F5
- Pases e agregos. Amures de tendederos, aire acond. y otros: A2-F3
- Fallo junta entre panel y muro túnel: A2-F6
- Corrosión y exposición del acero: Superficial en panel, dinteles panel premoldeado y canto del muro túnel: A1-F6/A3-F2/ A2-F7
- Puente térmico del cerramiento: A1-F9/A2-F8/A3-F3
- Humedad de condensación y de filtración. Interior: A1-F10/A2-F9/A3-F4/ A1-F11/A2-F10/A3-F5

Lesiones presentes en TESTEROS. Fachadas orientación Norte y Sur.

En EE70, como se podrá apreciar por el inventario de lesiones, el problema del cerramiento desde el punto de vista del material, se concentra en el partido arquitectónico de exponer el hormigón armado a condiciones climáticas de alta variación térmica a lo largo del día y los cambios de estacionales para Montevideo, unido a errores constructivos en el diseño y desde el punto de vista de los niveles de confort, en la puesta del hormigón armado como única capa en la resolución higrotérmica del cerramiento vertical.

Esta situación se agrava en principio por la resolución constructiva del hormigón, tratándose de elementos delgados (pantallas de 15cms de espesor) para exposición con deficientes recubrimientos del acero; luego en los testeros por filtraciones sanitarias asociadas a problemas del diseño de los baños y ductos; y en las fachadas principales por la tipología de un panel prefabricado que se concibió con una aislante térmico al centro de su masa, pero que en el interior del cerramiento tampoco se previó una barrera corta vapor.

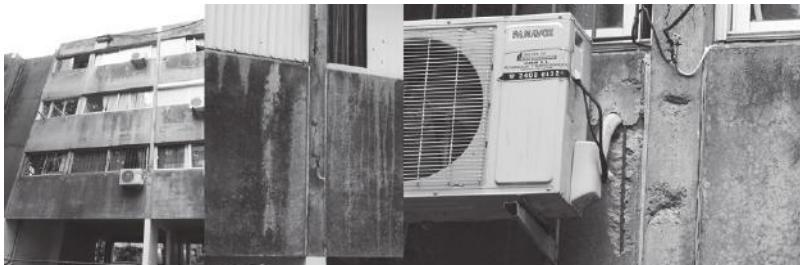
Imagen 4

A los problemas dados por la despasivación del acero, se suma la falla en la hermeticidad de este encuentro ante la presencia del agua.

Esta unión es resuelta con un sellador poliuretánico, donde la distancia entre labios es variable por la resolución geométrica y en consecuencia falla, por estas

razones y por su obsolescencia en el tiempo; se generan interminables metros lineales de juntas a reponer por cada bloque y en la totalidad de un complejo de importante magnitud.

Lesiones presentes en PANEL DE FACHADA y ABERTURAS.

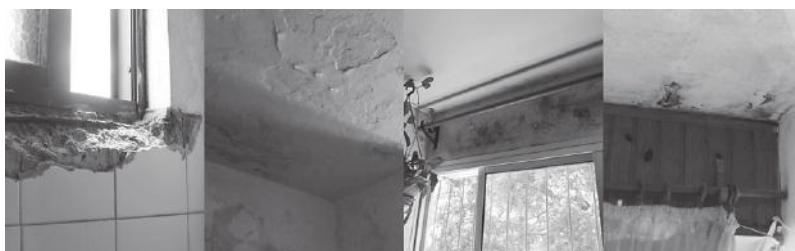
Imagen 5

Volviendo a la resolución del cerramiento vertical, en cuanto a los niveles de confort, solo en los testeros (cara interior de dormitorios) se acondiciona térmicamente, pero se vuelve a incurrir en la ausencia de una barrera corta vapor al interior. A esto se suma la franca entrada de agua desde el exterior, por la permeabilidad del hormigón, bien por su puesta o deterioro en el tiempo, y que al tratar de evaporar esta condensa en el material aislante.

Lesiones presentes en INTERIORES DE LAS UNIDADES.
