# L'archeologia industriale e il valore dei ruderì quale memoria: messa in sicurezza e valorizzazione dell'ex mulino “Sotto il castello” di Legnano

*Industrial archeology and the value of the ruins as a memory: securing and enhancing of the former mill "Sotto il castello" in Legnano*

Patrizia Dellavedova, Lorenzo Jurina

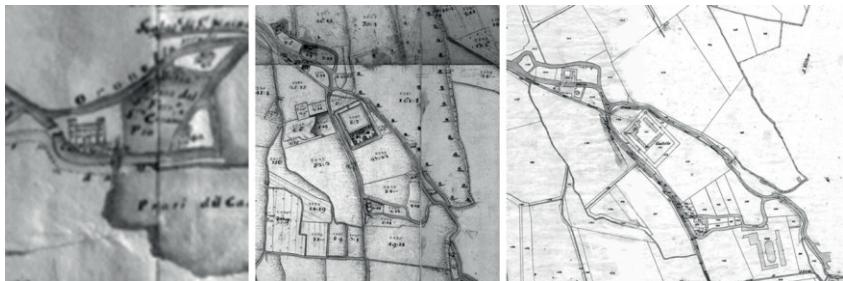
**Figura 1**

L'isola del mulino e del castello nei secoli [Rilievo ing. Barca 1606 ACFO - Catasto Teresiano 1723 - Mappa catastale 1910 ASCL].

Posto su un’isola formata da due rogge che si dipartono dal fiume Olona a valle del castello visconteo di S. Giorgio<sup>4</sup>, a sud della città di Legnano, l’ormai rudere del mulino “Sotto il castello” (detto *Mulino Cornaggia*, *Mulino Lombardi* o *Mulino Tenconi*) condivide le origini e la storia con il castello stesso, quale parte integrante del sistema dei mulini e delle terre agricole di proprietà di nobili milanesi. Per la sua posizione il mulino legnanese seguì le vicende e i passaggi di proprietà del maniero: i primi documenti che menzionano un mulino sotto il castello lungo un tratto di fiume Olona risalgono al XIII secolo, anche se non è certo che si trattò di questo mulino o di quelli più a valle, mentre la prima apparizione in mappa è del 1606, nel primo Catasto del Fiume redatto dall’ing. Barca [figura 1], epoca questa corrispondente ad una data incisa su una lastra di pietra a ridosso della roggia.

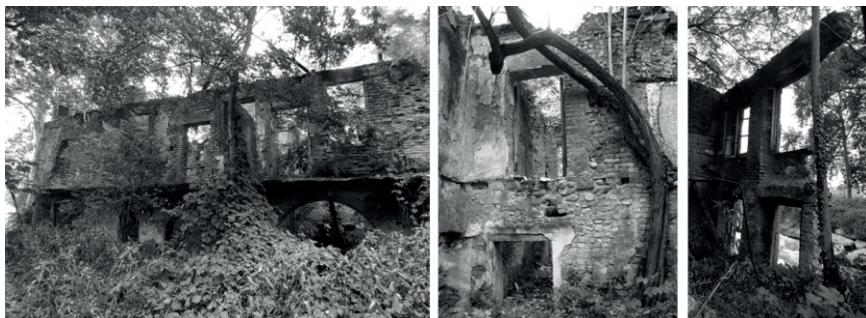
**Figura 3**

Immagini del mulino prima dei lavori.

Tutte le strutture erano infatti a rudere, in avanzato stato di degrado, più accentuato nel fabbricato principale e nel fienile - privi di solai - rispetto alla casa del molinaro, che conservava parte di quelli del primo piano.

In alcuni punti, specie per alcuni 'pennacchi' in sommità, la muratura si presentava particolarmente degradata, isolata e prossima al crollo. La presenza di vegetazione infestante, con le relative radici, se in alcuni punti aveva contribuito a

stabilizzare le pareti, in altri ne aveva accelerato il processo di degrado, causandone talvolta il crollo parziale.

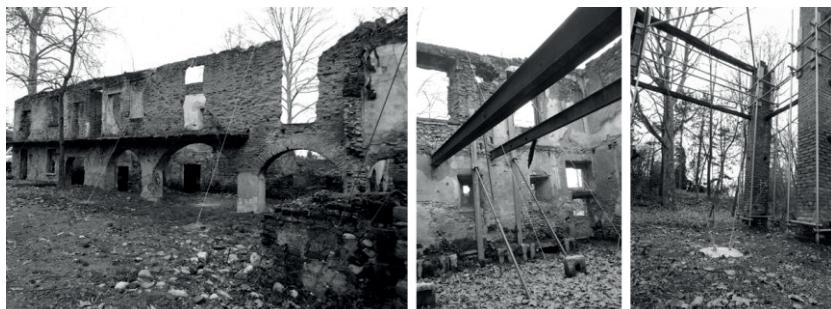
**Figura 5**

Il sistema di messa in sicurezza dei raderi del mulino e del fienile in tre differenti modalità.

Sono state previste due differenti modalità di intervento in funzione della possibilità di strallare la parete da entrambi i lati oppure da uno solo, quest'ultimo utilizzato in presenza delle rogge o nelle vicinanze del percorso fruttivo.

Il primo sistema ha adottato stralli in cavo  $\Phi 10$  mm disposti a “V” rovescia a cavallo della parete, con inclinazione di  $60^\circ$  circa, dotati alle due estremità di tenditore per il tesaggio iniziale e per il ri-tesaggio durante la vita utile dell'intervento. I cavi sono stati fissati a terra con ancoraggi a vite,  $L=1400$  mm,  $\Phi 60$  mm, infissi nel terreno, la cui testa è stata inserita in uno scavo di profondità 40 cm riempito con ghiaia. Sulla sommità delle murature, in corrispondenza delle zone di passaggio dei cavi, è stato steso uno strato di malta di regolarizzazione dello spessore di 8 cm, armata con doppia rete in acciaio inox  $\Phi 3$  mm, maglia 50x50 mm, al fine di ripartire il tiro dei cavi su una zona più estesa di muratura.

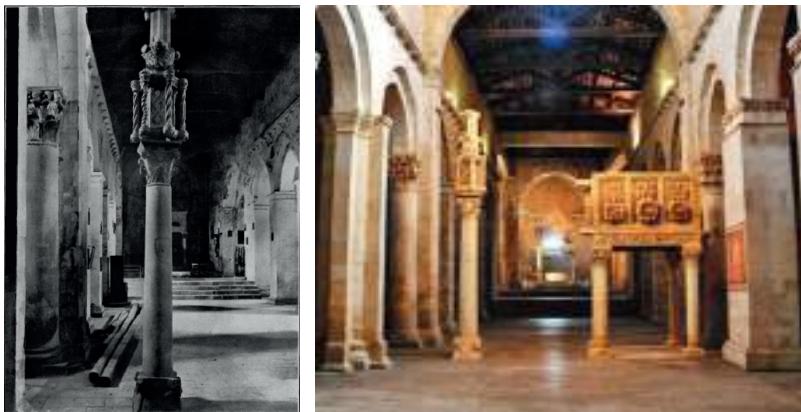
Figure 2-3

Interno della basilica di San Clemente prima [1915, Gavini 1926] e dopo l'intervento di restauro.

La prima fase di studio viene incentrata sulla necessità di stabilizzare l'intera navata centrale, in particolare nella zona a ridosso dell'arcata centrale, sostenuta da pilastri addossati al nucleo di grossi piloni, da cui si innescano semicolonnes di archi divisorii in direzione longitudinale; trasversalmente, non esiste un simile collegamento, in quanto non sono presenti altrettante colonne di sostegno. La presenza di lesioni dovute a meccanismi di torsione alla base dei piloni suggeriscono al progettista di irrigidire il supporto all'arcata centrale anche nella direzione trasversale, realizzando appositi contropilastri parietali e arcate al piano di imposta, queste ultime sovraccaricate con un sistema in muratura fino all'altezza del tetto delle navate secondarie.

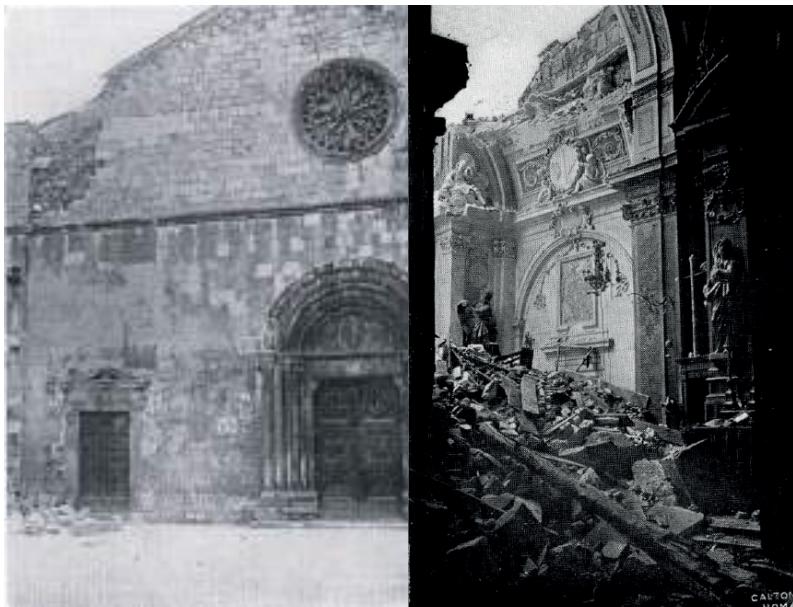
**Figure 4-5**

Esterno ed interno della chiesa dei SS Giovanni Battista ed Evangelista dopo il terremoto del 1915 [Munoz, 1924].

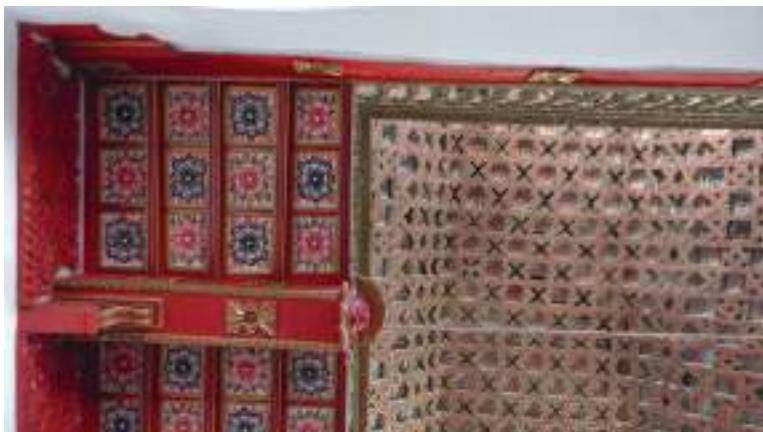
**Imagen 4**

Aplicación del tratado de Serlio, al caso de estudio iglesia de San Juan Bautista en advocación a San Miguel en el Manzano Jesuítico de charcas hoy Sucre, en diversas tipologías de su artesonado, donde se combinan polígonos entre sí.

En la nave principal el polígono que predomina es el cuadrado que a su rotación proporciona una geometría estrellada, tipología geométrica inserta en el cuarto libro del tratado de Serlio.

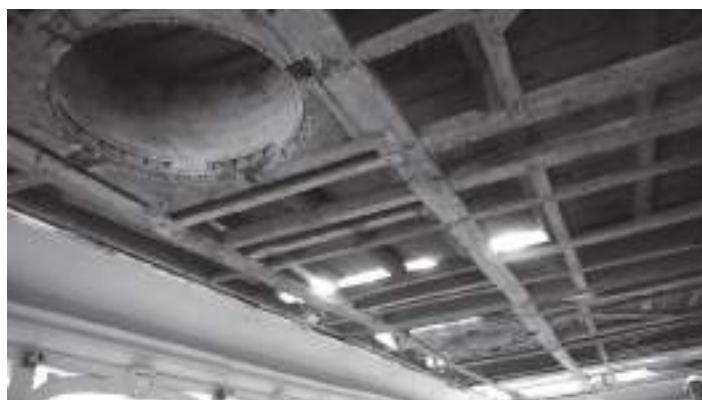
Imagen 5

Techo de la sala de espectáculos, apertura del candelabro, acervo del autor.
