Francesco Sdao  
Scuola di Ingegneria  
Università degli Studi della Basilicata  
francesco.sdao@unibas.it

## Fransosità e Beni Culturali in Basilicata

### Cultural Heritage and Landslides in Basilicata

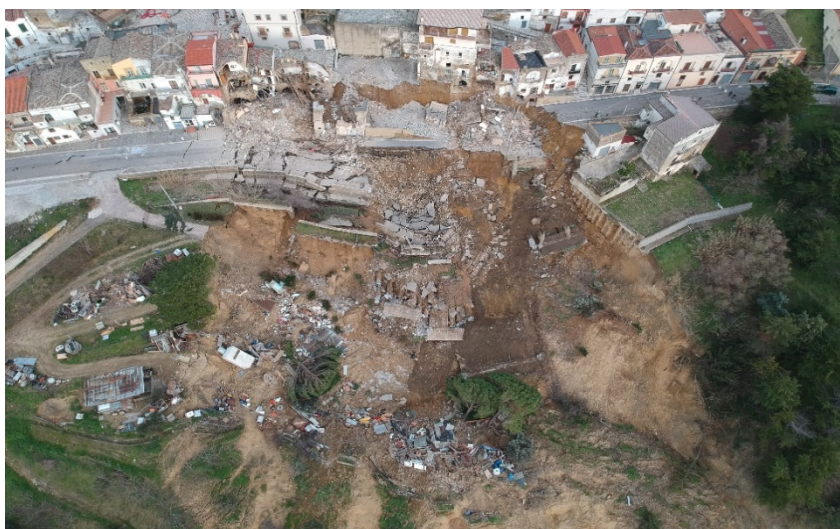
Figura 2. La grande frana di Pomarico del gennaio 2019. Particolare dell'area di distacco e delle macerie prodotte dal movimento franoso.

La frana più recente è quella che si è prodotta ed evoluta nel centro urbano di Pomarico. Questa grande frana, di cui mi occupo come ricercatore e componente della Commissione di Protezione Civile della Regione Basilicata, si è prodotta ed evoluta dal 25 gennaio al 29 gennaio 2019, con tipologie e meccanismi complessi. Essa è stata particolarmente rovinosa: ha tranciato Corso Vittorio Emanuele, l'arteria più importante di collegamento urbano, ha distrutto 20 abitazioni civili e alcuni esercizi commerciali, ha irrimediabilmente danneggiato 12 fabbricati e ha imposto lo sgombero di altri 25 (Figura 2).

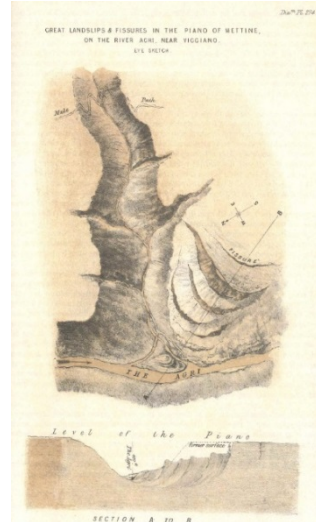
Figura 4. Terremoto della Val d'Agri del 1857, alcune frane: la Frana di Montemurro (a sinistra), la freccia indica la scarpata di frana e una grande colata di terra lungo il Fiume Agri (a destra) [4].

Negli ultimi secoli, non di rado, la Basilicata, a causa delle sue peculiari condizioni pluviometriche e sismiche, è stata soggetta a periodi di significativa instabilità territoriale che, in alcuni casi, hanno assunto veri e propri caratteri di crisi geomorfologica dei versanti con la mobilitazione contemporanea di centinaia di frane. Mi riferisco, per esempio, alla crisi geomorfologica generata dal grande terremoto del 16 dicembre 1857 che ha coinvolto l'intera Italia meridionale ed in particolare la Basilicata centrale, efficacemente studiato dal sismologo inglese Mallet [4]. Il terremoto, con epicentro in Val d'Agri (Basilicata), si è sviluppato con 3 scosse principali, la più importante delle quali ha accusato un'intensità dell'XI° (MCS) e una magnitudo pari a 7, generando circa 20.000 morti. Le scosse hanno comportato numerosi ed estesi effetti al suolo, tra cui spaccature dei terreni, subsidenza, esalazioni o emissioni di gas, aumento di portata di sorgenti, ecc. Riguardo ai movimenti di massa, il terremoto ha innescato o rimobilitato migliaia di frane riconducibili a scorrimenti, crolli e a colate di terra concentrate in circa 2500 Km<sup>2</sup> di territorio (Figura 4).

Grandi colate di terra si sono generate un po' in tutto il cratere del terremoto: un esempio è riportato in Figura 4, nella quale *la parte più avanzata della frana si era spinta in avanti ed aveva quasi bloccato completamente l'alveo dell'Agri* [4]. Furono molti i centri urbani interessati da frane distruttive, la più importante delle quali è quella che ha interessato l'abitato di Montemurro (Figura 4). Secondo Almagià [5], questa frana di dimensioni gigantesche, più volte mobilizzatasi, avrebbe distrutto il paese e provocato 5000 morti (Figura 4).

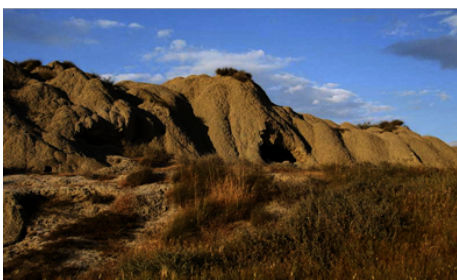
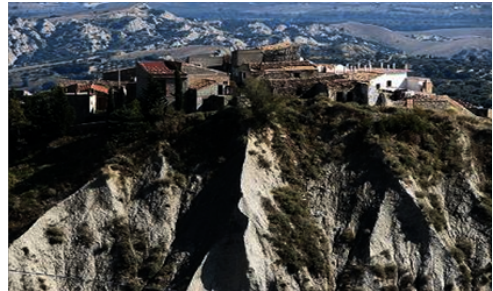
Figura 7. Aspetti geomorfologici dei Calanchi di Aliano

Un caso emblematico di Centro Storico a rischio di frana è Aliano –il Gagliano del confine di Carlo Levi – costruito su affilate dorsali sabbioso–argillose circondate da imponenti frane e da esasperati processi di erosione calanchiva (Figure 6 e 7).

*Eboli: La vera chiesa, La Madonna degli Angeli, era in basso..... dove c'è la frana. La chiesa è crollata improvvisamente.... Qui ci sono continuamente le frane. Quando piove, la terra cede e scivola, e le case precipitano. Ne va giù qualcuna tutti gli anni..... Fra qualche anno questo paese non esisterà più (Figura 6). E ancora quando descrive il fenomeno calanchivo: La campagna che mi pareva d'aver visto arrivando non si vedeva più; e da ogni parte non c'erano che precipizi di argilla bianca, su cui le case stavano come librate in aria; e d'ognintorno altra argilla bianca ... scavate dalle acque in buche, coni, piagge di aspetto maligno, come un paesaggio lunare (Figura 7).*

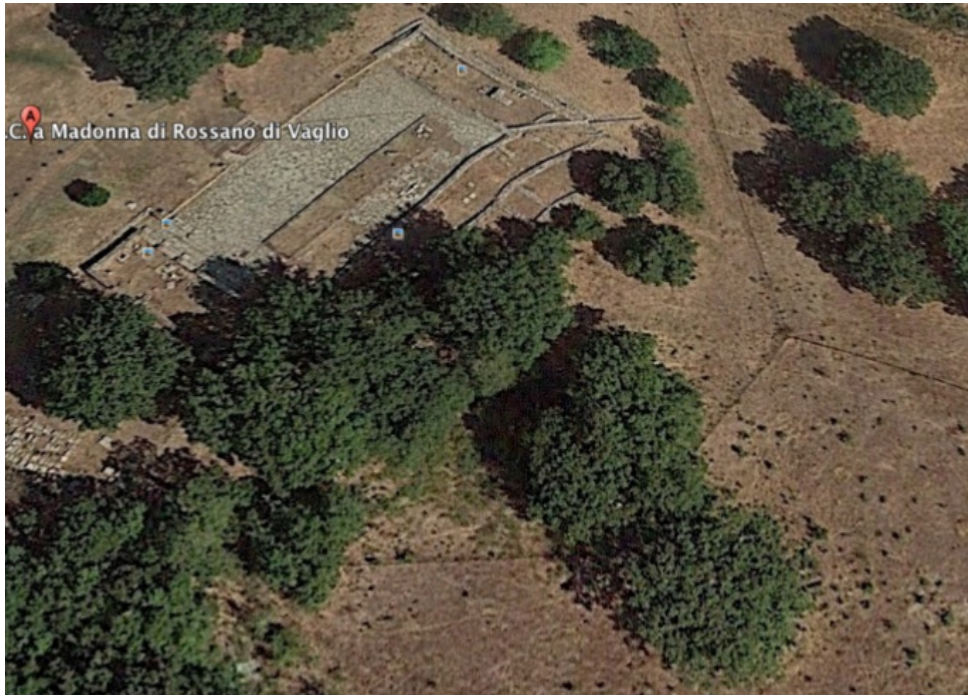
Figura 8. Veduta del Santuario di Rossano di Vaglio dedicato alla Dea Mephitis

L'area archeologica di Rossano di Vaglio, che contiene il pregevole Santuario della Dea Mephitis, ricade in un'area particolarmente soggetta a rischio di frana, periodicamente interessata da dissesto idrogeologico (Figura 8) [8, 9].

Il Santuario di Rossano di Vaglio, consacrato al culto della *Dea Mephitis*, nasce nella seconda metà del IV secolo a.C., è monumentalizzato nel II secolo a.C. ed è frequentato fino alla prima metà del I° secolo d.C., quando sarà definitivamente abbandonato, mentre il culto sarà trasferito nel centro urbano più influente della zona, *Potentia*, l'attuale Potenza. Il Santuario è dedicato al culto di Mephitis, la principale divinità sannita e lucana, dea liminare delle acque e degli armenti. Tale area sacra, nella sua fase di monumentalizzazione, avvenuta in età Ellenistica (III – II secolo a.C.), è caratterizzata da un complesso architettonico articolato in più livelli terrazzati collegati da ampie scalinate. Il livello superiore portato interamente alla luce si sviluppa intorno ad un ampio basolato in roccia calcarea, all'interno del quale è posto un grande altare in blocchi arenacei (Figure 8, 9) [8].

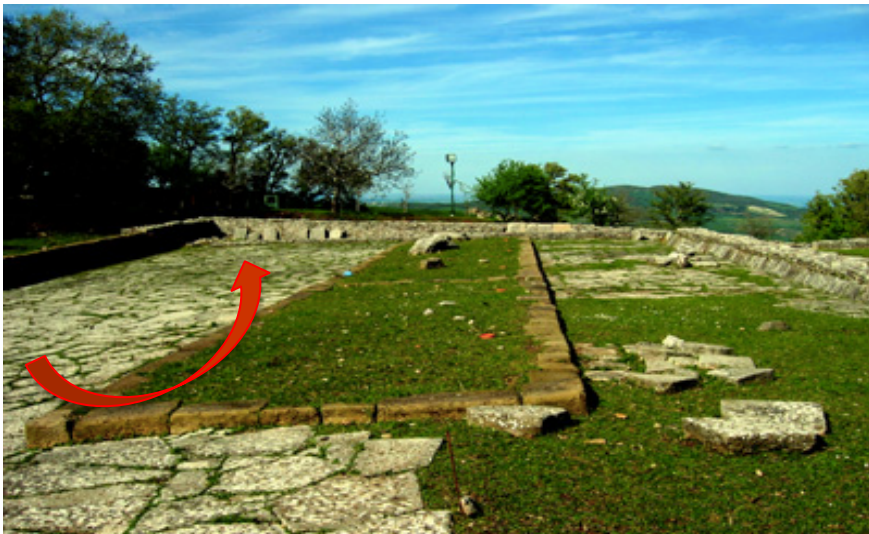
Figura 9. Basolato carbonatico contenente l'altare del Santuario in chiara contropendenza da scorrimento rototraslazionale

Tracce evidenti di dette rimobilitazioni franose, che hanno coinvolto il Santuario, si sono palesate durante le fasi di scavo condotte dal 1969 ai giorni nostri dalla Soprintendenza Archeologica della Basilicata: muri inclinati, disarticolati e a volte caduti; livelli archeologici fortemente rimaneggiati e disturbati, chiare lesioni alle strutture monumentali; l'intero monumento e specie il suo ampio sagrato mostra un'evidente inclinazione (5% - 10%) verso NW in chiara contropendenza e in direzione del tutto contraria al normale deflusso delle acque, caratteristiche tipiche di un corpo di frana [8] (Figura 9).

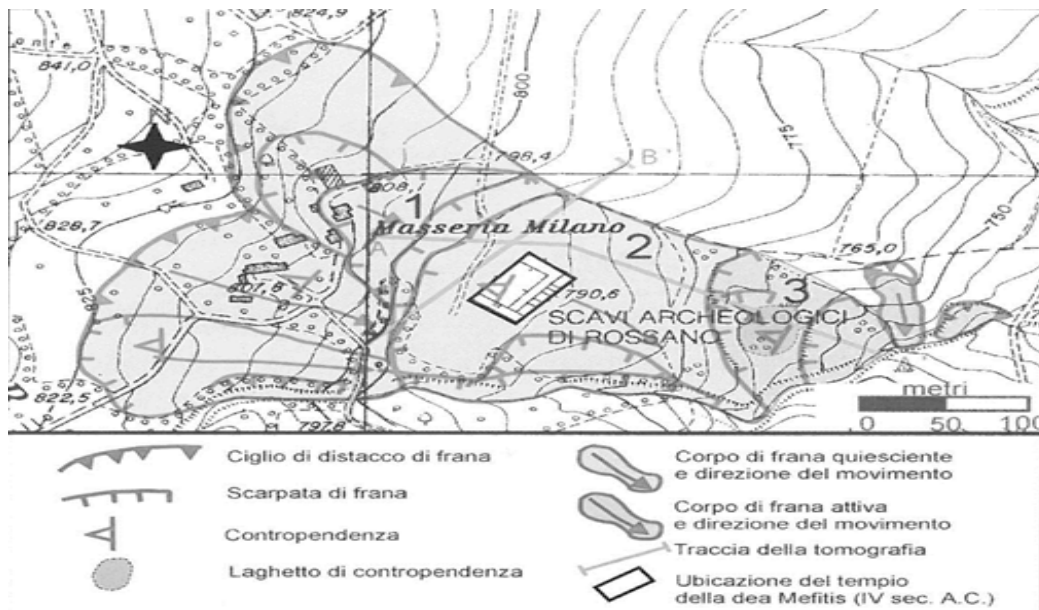
Figura 10. Carta geomorfologica della grande frana del Santuario di Mephiti

L'intero versante di Rossano di Vaglio è interessato da movimenti di massa antichi e recenti periodicamente soggetti a rimobilitazioni franose e riconducibili a grandi scorrimenti rototraslazionali multipli e retrogressivi, talora evolventi a colata di terra. L'intera area archeologica ricade su una significativa frana (la frana del Santuario, Figura 10) riconducibile ad uno scorrimento rototraslazionale multiplo. Il grande corpo di frana è frazionato in almeno 3 distinti corpi di frana (rispettivamente contrassegnati da 1 a 3 nella Figura 10), ognuno dei quali dotato di un'evidente scarpata principale, superfici laterali e basali di rottura. L'area sacra in particolare è interessata dal corpo di frana centrale, che si sviluppa con una lunghezza e una larghezza rispettivamente di 200 m e 150 m. Lo spessore di frana, individuato con indagini geofisiche, è dell'ordine dei 35 – 40 m. In più punti del corpo di frana, specie nella sua zona di piede, si evidenziano fenomeni di riattivazione franosa. L'intero corpo di frana è bascolato con un'inclinazione in contropendenza di 5°, a testimonianza del carattere rototraslazionale della frana (Figura 9). Analisi geomorfologiche integrate da dati archeologici portano a ritenere che la Frana del Santuario si sia verosimilmente attivata per la prima volta in tempi antecedenti al IV secolo a.C. e che l'attuale assetto geomorfologico del sito sia dovuto ad una significativa rimobilitazione franosa prodottasi dopo l'abbandono dello stesso sito avvenuto nella prima metà del I° secolo a.C.

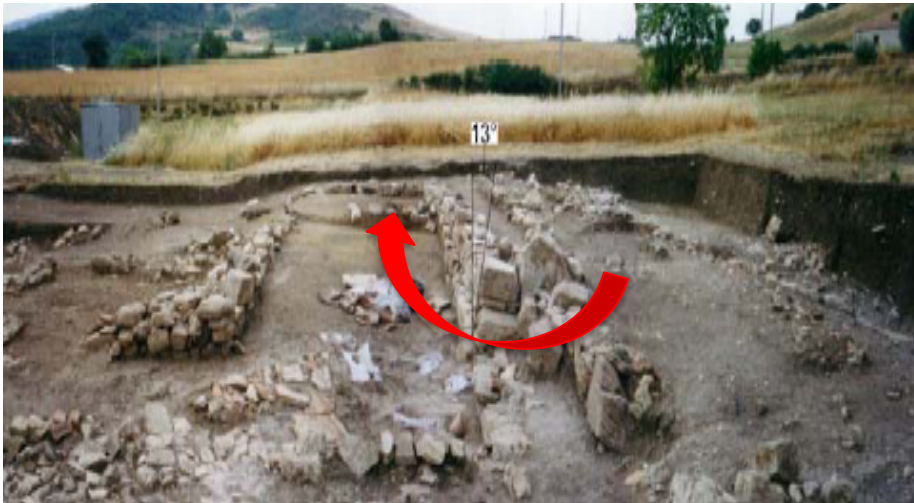
Figura 12. Santuario Lucano. Si noti il basculamento del basolato dovuto alla riattivazione della grande frana del Santuario.

ed in particolare su un terrazzo di frana caratterizzato da una rotazione in contropendenza dell'ordine dei 13° (Figura 12).

Tale frana ha verosimilmente subito delle fasi di attività durante la vita del Santuario; infatti, le sue strutture fondali mostrano segni di deformazioni progressive evidenziate da deformazione per taglio nello spigolo in basso a sinistra nel ripiano inferiore dell'edificio e da rotazioni contromonte dei muri portanti della struttura nel ripiano superiore. Durante gli scavi è stato messo in luce un piano di taglio con indicatori cinematici a basso angolo lungo il bordo inferiore sinistro dell'area di scavo rappresentativi di una superficie di scivolamento che ha dislocato solo la porzione inferiore del luogo di culto.

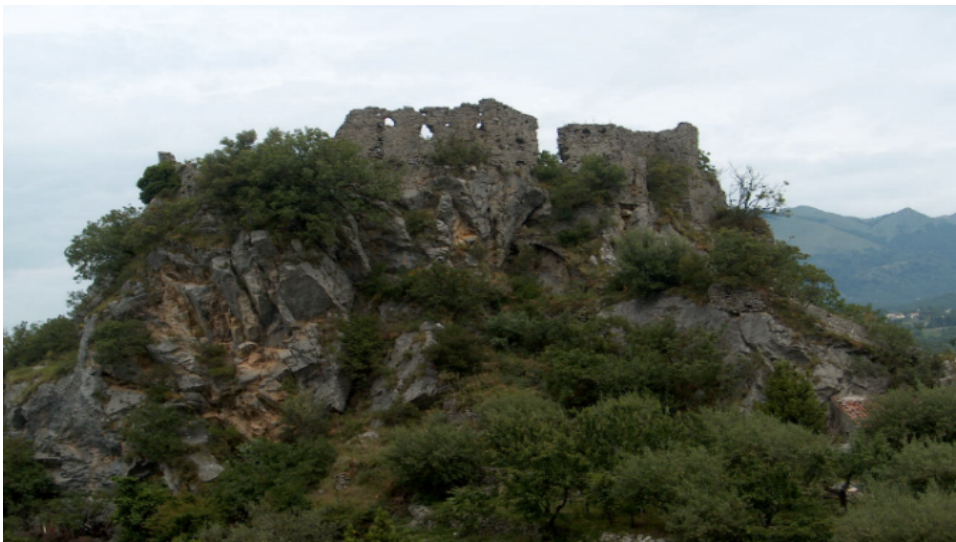
Figura 14. Il Castello di Ruggero di Lauria ormai ridotto ad un rudere costruito sul vecchio ammasso carbonatico scivolato.

Il Castello di Lauria, possedimento di Ruggero Ammiraglio di Aragona, rappresenta un emblematico esempio di insediamento castellano che, per l'esser stato edificato su un antico corpo di frana, si è ormai ridotto ad un rudere. In particolare, il Castello sorge sulla sommità di una scaglia carbonatica molto fessurata scivolata in tempi remoti dal retrostante rilievo, su cui è ben evidente la nicchia di distacco (Figura 13). L'ammasso carbonatico, disarticolato con blocchi di varia dimensione potenzialmente instabili, è ancora oggi interessato da movimenti di massa lenti ed intermittenti [13] (Figura 14).

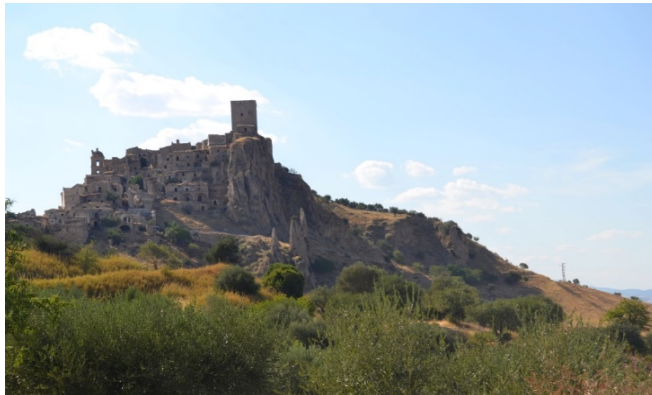
Figura 15 La fortificazione di Craco interessata da lenti fenomeni di frana riconducibili a espandimenti laterali e a ribaltamenti.

Alcuni Castelli, tra cui la fortificazione di Craco, sono soggetti ad un lento degrado dovuto all'azione combinata di sismi, frane ed erosione (Figura 15).

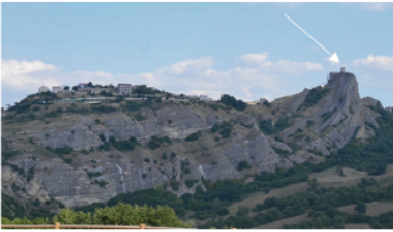
Figura 16. Il Castello di Brindisi di Montagna. In alto alcune vedute della struttura castellana. In basso la Carta geomorfologica della dorsale su cui sorge il Castello. (La freccia bianca e la stella rossa indicano il Castello)

Fra tutte le strutture castellane investigate, anche il fortilizio di Brindisi di Montagna (Figura 16), edificato nel 1240, è ormai ridotto ad un rudere e rischia di andare del tutto perduto a causa dell'azione combinata di processi erosivi selettivi, di movimenti di massa di vario tipo e dimensione e di ricorrenti ed intensi sismi. In particolare, a seguito del sisma del Settembre 1694, il castello *fu atterrato... e fu rifatto assai minore* [14].

La stretta dorsale su cui è sorto la struttura castellana e l'intero borgo di Brindisi di Montagna sono modellate in rocce arenaceo-conglomeratiche mioceniche molto fessurate riconducibili al cosiddetto Flysch di Gorgoglione, posto in contatto tettonico con il Flysch Galestrino, un'alternanza di argilliti marnose silicifere e calcareniti particolarmente predisposta al franamento.

In Figura 16 è riportato uno schema geomorfologico dell'area, nel quale, per ragione di scala, sono solo riportate alcune delle numerose frane censite. Queste ultime sono particolarmente presenti lungo il versante orientale dell'ardita dorsale su cui sorge la struttura castellana. Oltre ai fenomeni di crollo e ribaltamento di blocchi arenacei, sono presenti numerosi corpi di frana antichi e recenti, in alcuni casi ancora attivi e che quasi lambiscono le fondazioni del Castello federiciano [12].

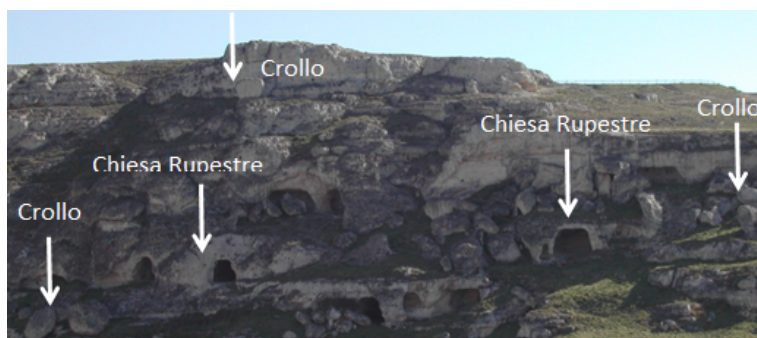
Figura 17. Belvedere delle Chiese Rupestri. Blocchi calcarenitici in precario stato di stabilità o già crollati in prossimità di testimonianze rupestri

Siffatto ambiente geologico-strutturale e geomorfologico predispone nel contempo i ripidi versanti forratici della Gravina di Matera ad una diffusa e intensa fragilità geomorfologica e un generale stato di dissesto che si palesa con rapidi e significativi crolli, ribaltamenti e scivolamenti di blocchi calcarei e calcarenitici (Figura 17). Tale diffusa e intensa dinamica gravitativa si ripete, danneggiandole, sulle pregevoli testimonianze rupestri presenti sia nei Sassi di Matera che nel Parco delle Chiese Rupestri.

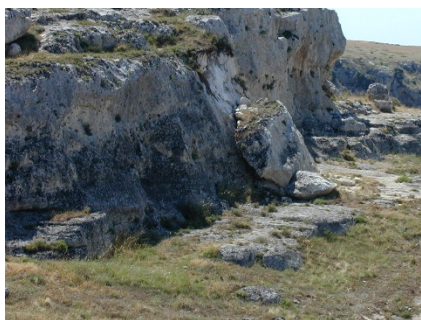
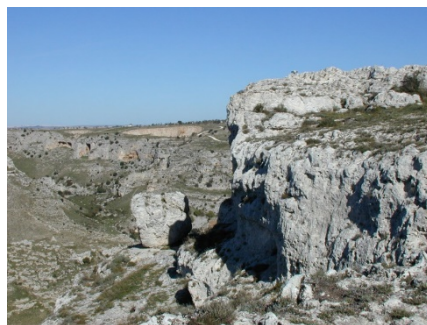
Figura 21. Alcune situazioni di instabilità dei versanti nel sito Belvedere delle Chiese Rupestri

Tale diffuso stato di dissesto idrogeologico genera condizioni di pericolosità geomorfologica; in particolare, recenti studi sulla valutazione della pericolosità di frana di queste aree, basati sull'applicazioni di tecniche di logica Fuzzy, hanno evidenziato che la gran parte del sito Belvedere Chiese Rupestri è caratterizzato da pericolosità di frana variabile fra media ed elevata [16].
