PATORREB 2012

4º congreso de patología y rehabilitación de edificios
4º encontro de patología e rehabilitación de edificios

Actas del 4º Congreso de patología y rehabilitación de edificios PATORREB 2012
Actas do 4º Encontro sobre patología e reabilitación de edificios PATORREB 2012

IV. THE CASE OF STUDY: THE “ANNUNZIATA” BRICKWORK IN MATERA

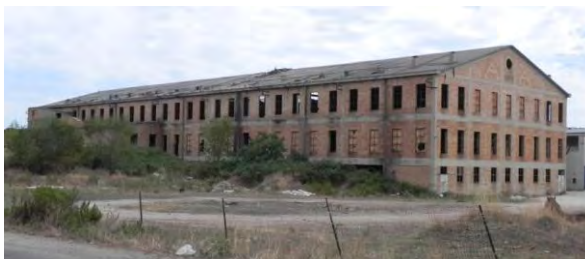
Plate 1- Brickwork “Annunziata”

The case study is the Brickwork “Arcangelo Annunziata” (Plate. 1) in Matera (Italy). The building was built in the years '50 and for 25 years has represented the most important industrial factory in Matera. The interest in the re-discovery of the cultural and architectonic values of “Industrial Archaeology” has developed

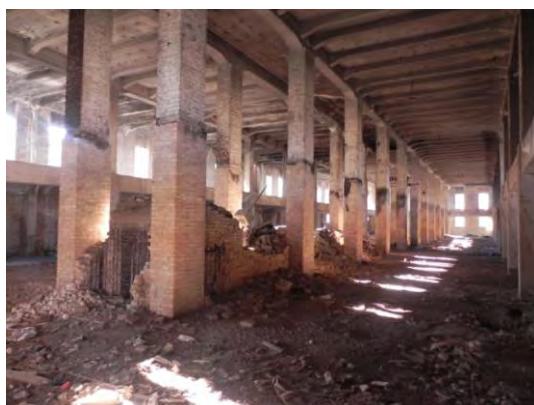
Plate 2 – The central nave

The main building was built in a concrete structure; it is 74 metres in length, has a sequence of 15 spans and three floors. The external envelope was a brickworks with a series of windows regularly organized. The bearing structure is formed by reinforced concrete beams and pillars that divides the interior space into five naves: the central one (Plate. 2) appears with a double-height pillars, covered with firebricks (in fact there was a

kiln, as witnessed by the ruins still present).

collapsed. Now the Brickwork is abandoned and in an evident state of deterioration caused largely by the presence of meteoric water. In fact, one of the most important causes of degradation is the meteoric water (that generates the crystallization of salts, which catalyzes in many chemical degradation processes (carbonation, sulphation, salts) and makes possible the growth of biological organisms). The reinforced concrete structure, among the consequences of the roof collapse, shows a high level of surface carbonation of pillars and beams; it is evident the separation of iron coverage due to the oxidation of the bars in the concrete. The signs of degradation have different causes due to chemical, physical or mechanical components; except for biological and man-made "aggressions", the signs are related to the conglomerate porosity: as much it's greater the concrete porosity as it's greater the probability that take place anomalies.
